福岡市生の松原での浅部地下構造調査

Shallow seismic reflection survey at Ikinomatsubara area, Fukuoka City

Abstract: We conducted high-resolution shallow seismic reflection surveys at Ikinomatsubara area, Fukuoka City, to image shallow basement structure. Two about 600m-long S-wave seismic lines were set along the coastal line. One is in pine tree forest and the other is just outside the forest and about 20m from the coastal line. The distance between the two lines is about 50m. As a result, CMP stacked sections profiled several continuous reflection events at the near surface including the one from the basement top. They also profiled events at the locations that correspond to the fault in the geological map. The drilled core data obtained at GS-IKM-1 site, which is just at the north-east end of the line 1, suggest that two strong reflections can be expected from the two layer boundaries (8m and 20m in depth). Two reflections in the seismic depth section have a good correlation to them with about 2m difference in depth. The top of the basement is relatively smooth and does not show any fault related structural change. But two slanted events may be related to the fault location. We need refraction

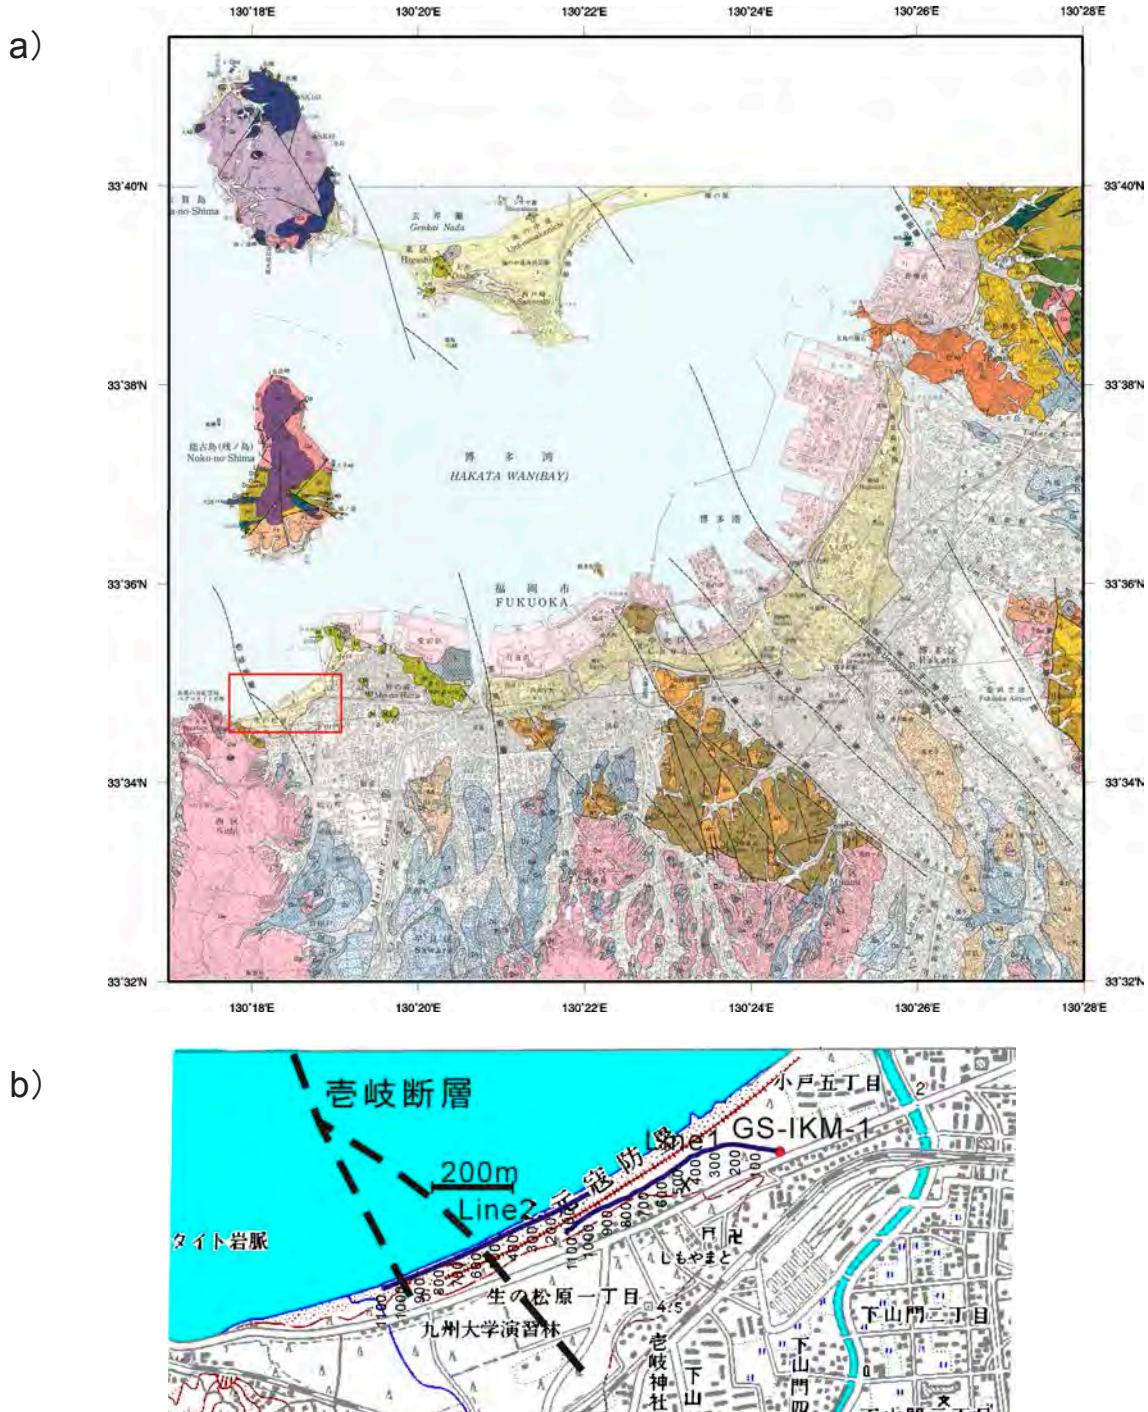
した。測線は福岡市生の松原地区の九州大学演習林(松林)内の小道(Line1)と演習林外側の海岸の通路(Line2)のそれぞれ約600mである(第1図)。Line1は前述のボーリングGS-IKM-1(水野ほか, 2011)の掘削地点を北東端とし、曲がりくねっているが、海岸とほぼ平行である。Line2は海岸と平行で、地質図(唐木田ほか, 1994)によればその南西端付近とほぼ中央を壱岐断層とその分岐断層が通っている。2つの測線の距離はおよそ50mで、その一部は並行している。両測線ともほぼ水平で、測線1の標高は1.4-4.2m、測線2の標高は2.7-4.1mである。両者の間の地表付近には埋積された石垣(元寇防壁)が走っており、防壁に起因する波が反射法のノイズとなると判断し、2つの測線をつなぐ調査は設定しなかった。

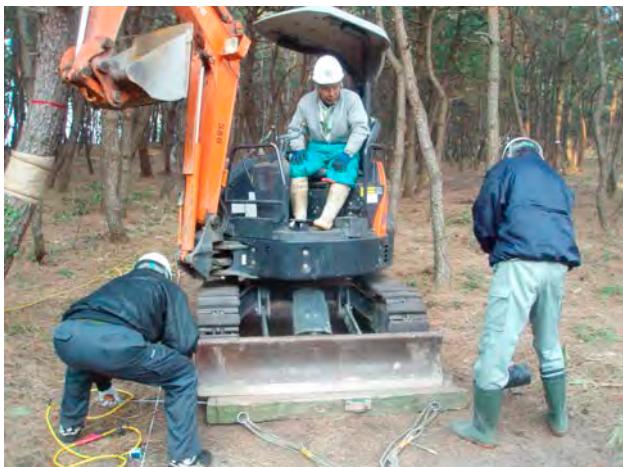
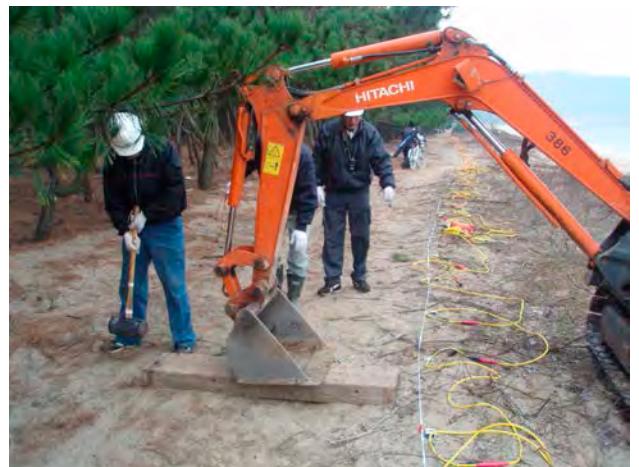
第2図 S波震源.

a) 通常の発震, b) 上に松の枝が覆いかぶさっている場合.

Fig. 2 S-wave source.

a) Usual case, b) The case when pine tree's branch is covering the survey line.

第1表に調査の測定諸元および使用した機器類を示す。対象が極めて浅部(深度およそ20m)であることから震源としてS波を選択し、鉛直方向の分解能の向上を図り、測線長がそれほど長くないことから、発振点・受振点間隔を1mとして水平方向の分解能向上を図った。また震源としては、松林内での操作性と対象深度がそれほど深くないことを考慮し、人力による板たたきとしたが、震源の力を増加させるため、小型ユンボの排土盤(一部Line2の松の枝が測線上に覆いかぶさっている部分はバケット)で板を抑えつけ、摩擦力が大きくなるようにした(第2図)。受振器は28Hzの垂直用受振器にL型ブラケットを取り付け、横向きにスパイクで地面に設置できるようにしたものを使用した(第3図)。展開は対象深度を考慮し、最大オフセットを48mとし、水平重合数を増やしS/Nを向上させるため、スプリットスペックトを基本にデータを取得することとし、各発震点で96chのデータを取得した。

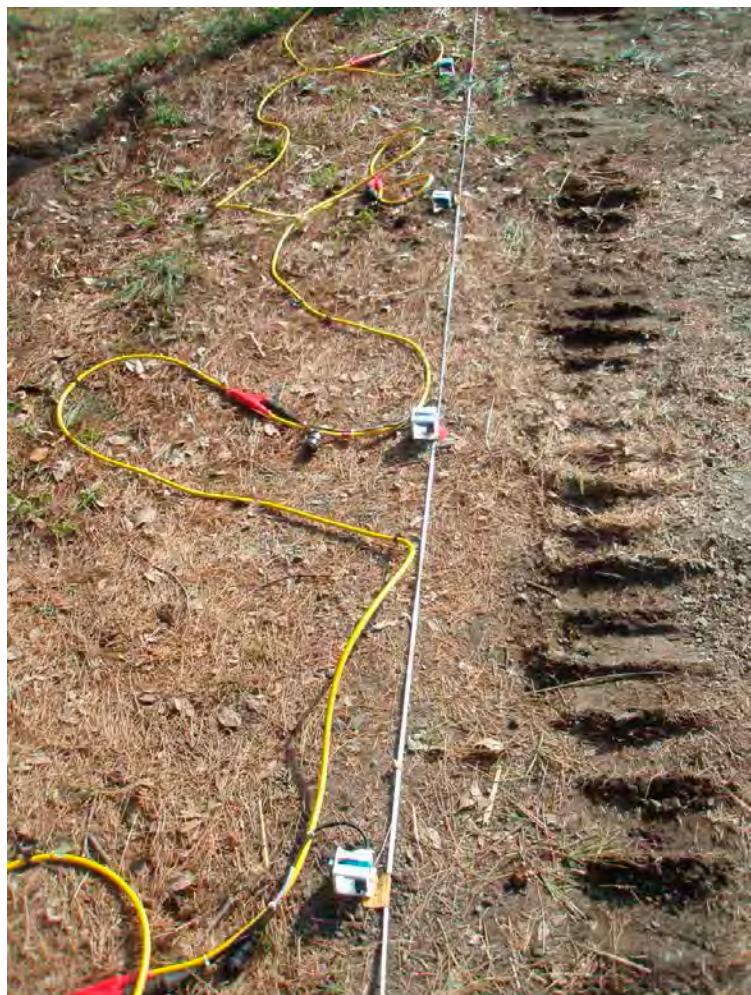
第3図 受振器.

Fig. 3 Receivers.

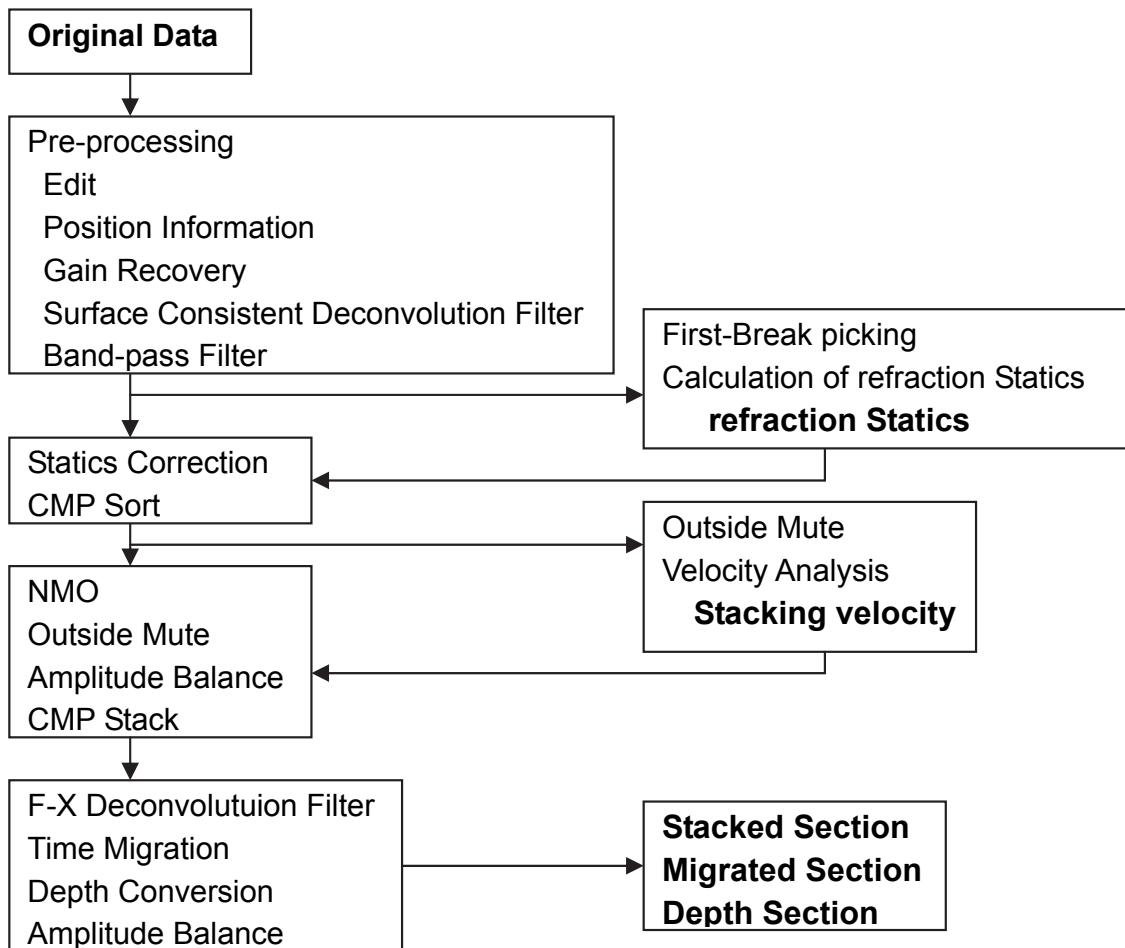
第4図 反射法データ処理の流れ図。

Fig. 4 Processing flow chart.

Linux上で動作する専用の反射法処理ソフトウェアOmega2(WesternGeco社製)を用いて取得データに対しデータ処理を施した。データ処理は通常の反射法処理の流れに従った。データ処理の流れを第

4図に、また各処理の概要を以下に記す。前述のようにLine1は少し曲がりくねっていたので、測線に沿ったなめらかな曲線をCMP重合測線とし、この測線に沿って共通反射点の編集を行った。CMPの間隔は0.5mとした。それぞれの測線のCMP点数は1154と1104となった。

まず前処理としてトレース編集を施し、次に測量作業によって求められた各受振点および発震点の座標データを入力し、ジオメトリを定義した。その後、振幅補正、振幅調整、サーフェスコンシスティントデコンボリューション、バンドパスフィルタ(帯域通過フィルタ)等の処理を施し、反射イベントが強調されるようにした。屈折波走時を読み取り、静補正值を計算し、適用した。速度解析は、定速度走査センブランス計算法を用い、50CMP(25m)毎に実施した。速度解析点数は2測線で合計45点である。速度を決定する際にはその速度によるNMOカーブとCMPギャザとの比較、その速度によるNMO補正後のCMPギャザデータの確認を行った。この解析で求めた重合速度構造を用いてNMO補正、直接波のミュート、CMP重合処理を施し時間断面を作成した。この重合後時間断面に対して、反射面の連続性を強調するFX予測フィルタ処理を施し、さらに周波数帯域フィルタ処理等を加えた。また重合後時間マイグレーション処理、深度変換処理を行った。この処理には速度解析で求めた重合速度構造データをスケーリング無しで用いた。

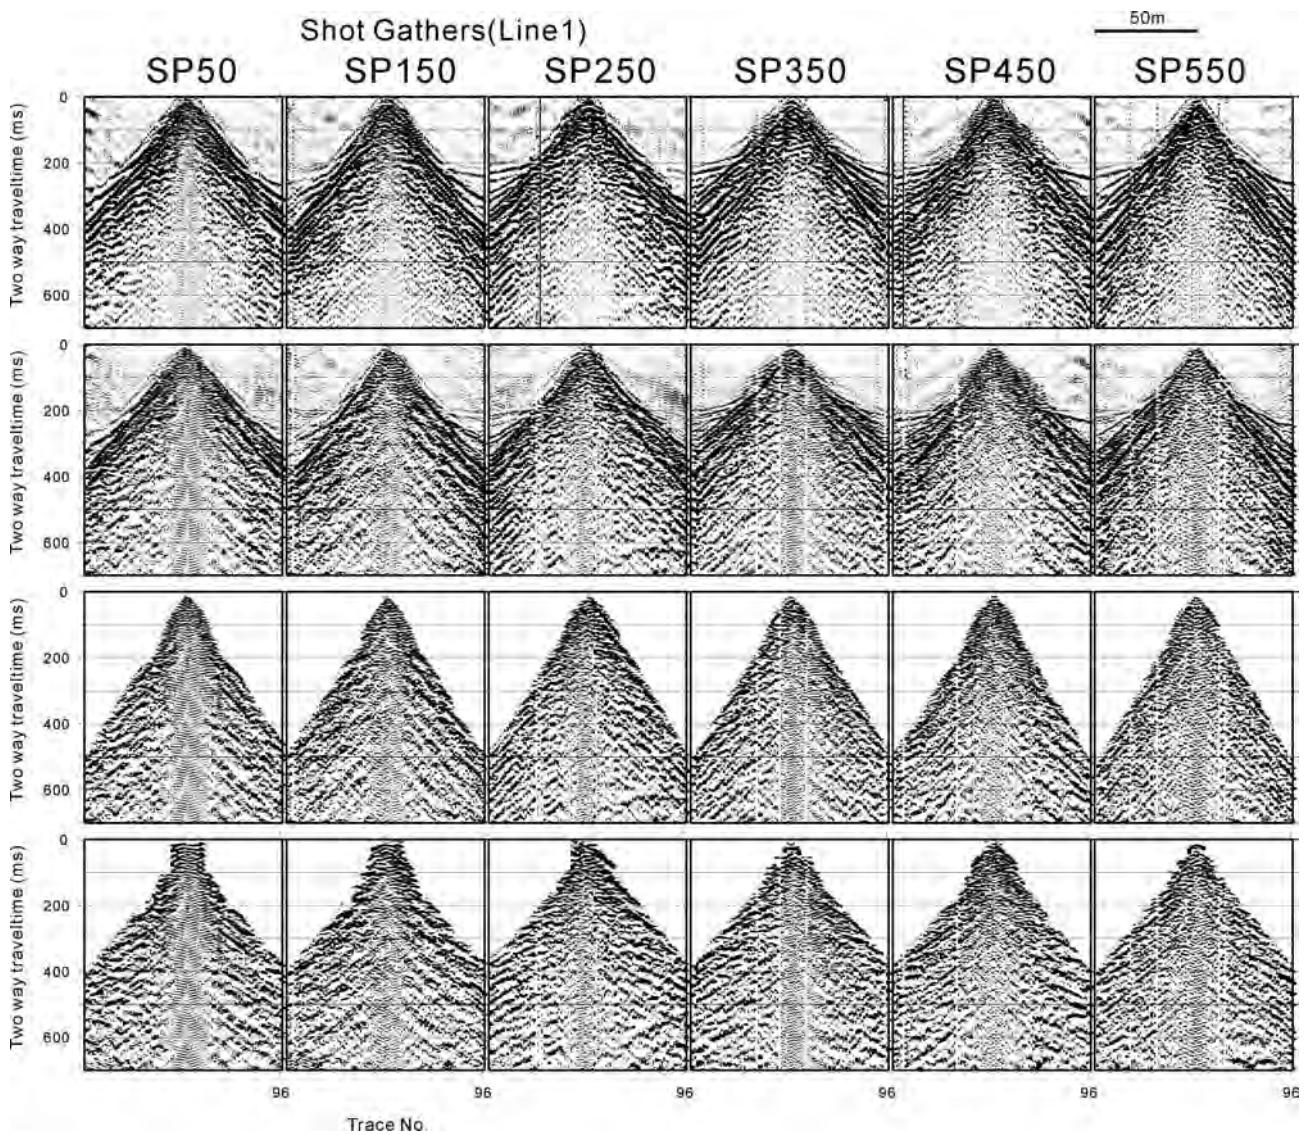
第5図 Line1 発震点記録例。

100m 間隔の発震点記録の例を示す。上から a) 垂直重合後の記録, b) 振幅補正・フィルター処理・静補正後, c) ミュート後, d) NMO 補正後の記録である。

Fig. 5 Examples of shot gather of Line 1.

Shot gathers in 100m interval. From top to bottom: (a)After vertical stack, (b)After amplitude correction, filtering and static correction, (c)After mute, (d)After NMO correction.

発震点ギャザ例を第5、6図に、受振点ギャザの例を第7、8図に示す。それぞれ100m間隔の記録である。それぞれのギャザの上段から、垂直重合後のオリジナル記録、時間方向の振幅補正・振幅調整・デコンボリューション・バンドパスフィルタ・静補正を行ったあとの記録、表面波等のミュートを行った記録、NMO補正を施した記録である。全般にS/Nは良好であるが、オリジナルの記録では見かけ速度120m/sから140m/s程度の直接波、あるいは表面波が卓越しており、反射波ははっきりしない。オフセットの大きいトレースには速いものでは見かけ速度800m/s程度の屈折波のイベントが認められ、この屈折面での速度コントラストが大きいことが分かる。この記録に対して時間方向の振幅補正を適用することで、反射波らしき波群を観察することができるようになっている。

また Line1 の CMP550 付近を境として、反射波の振幅の強弱が急変し、南西側は S/N が悪くなっている。ただ、第 5, 7 図の発震点ギャザ、受振点ギャザに見られる屈折波の速度・走時には大きな変化が認められず、速度急変以外の原因が考えられる。CMP550 付近より北東は砂岩、南西は花崗岩が基盤として分布すると推定され、花崗岩基盤は風化により深度方向に速度や密度が徐々に変化しているために反射波の振幅が小さい、と考えてよいかも知れない。もう一つ原因として考えられるのは、オフセットの精度である。Line1 は松林の中の通路であり、地面が平坦でないため、震源の板の設置が均等でない。そのため、場所によって振動の発生源が板の一定のところでない可能性が高い。したがってクロスのオフセット値が計測したものと、実際の振動の発生位置と異なっている可能性が高いことになる。オフセットが大きい所ではこの誤差は問題にならないが、オフセットが小さいところだけを使用しなければいけない浅い構造を対象としている部分では、この影響で、NMO が正確でなくなっている可能性がある。あるいは、静補正がうまくいっていない可能性も残っている。

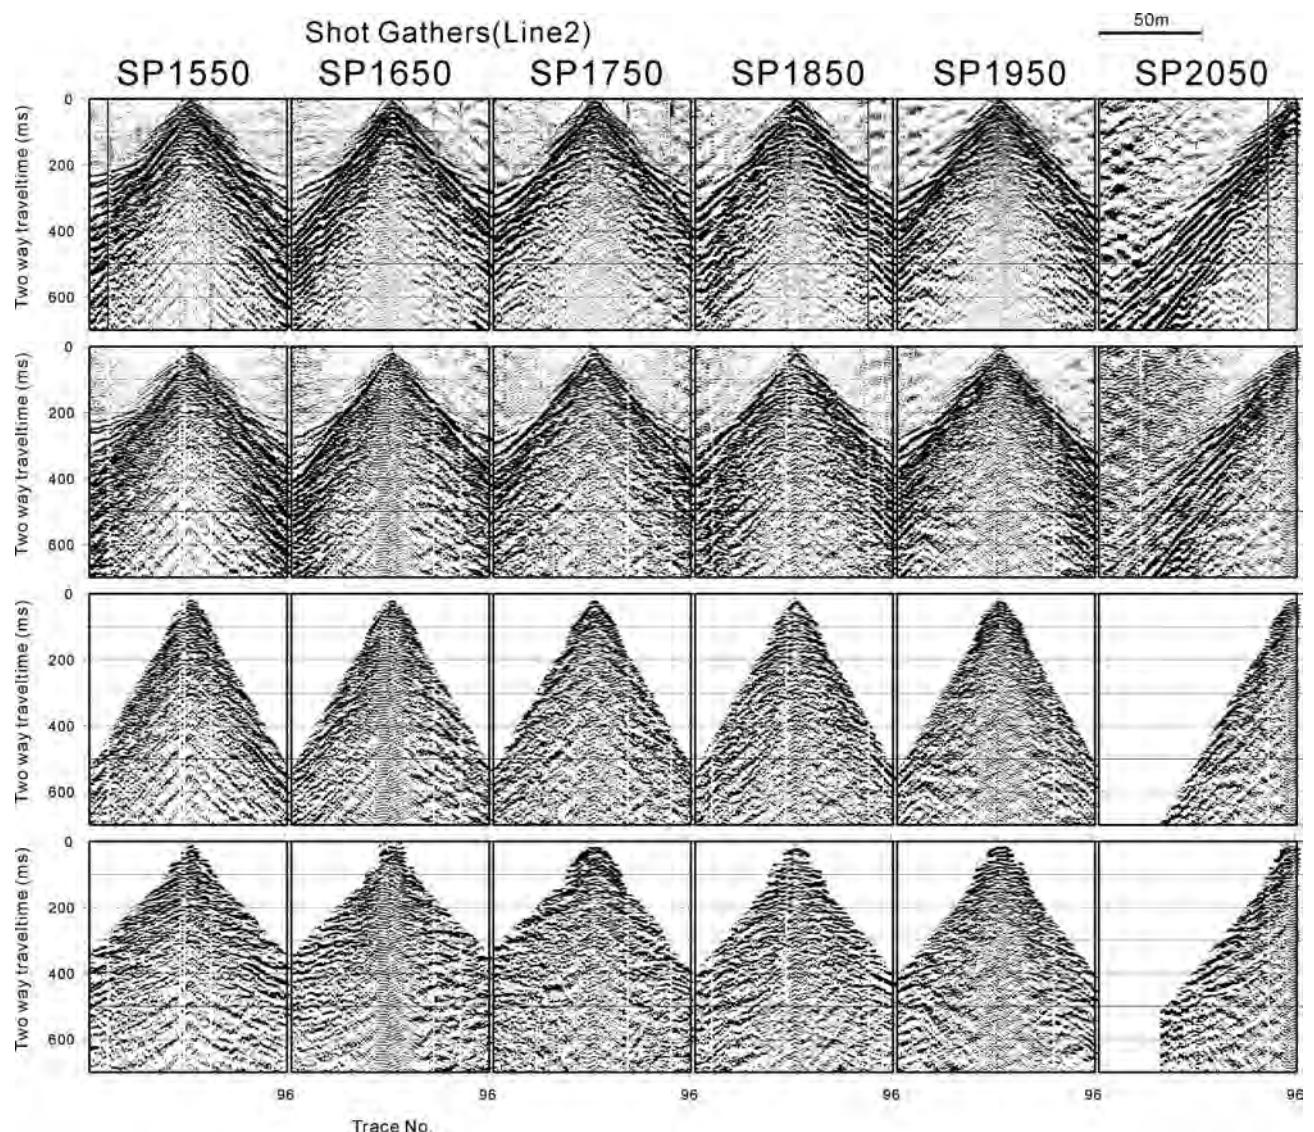
第6図 Line2 の発震点記録例.

第5図に同じ.

Fig. 6 Examples of shot gather of Line 2.

The same as Fig. 5.

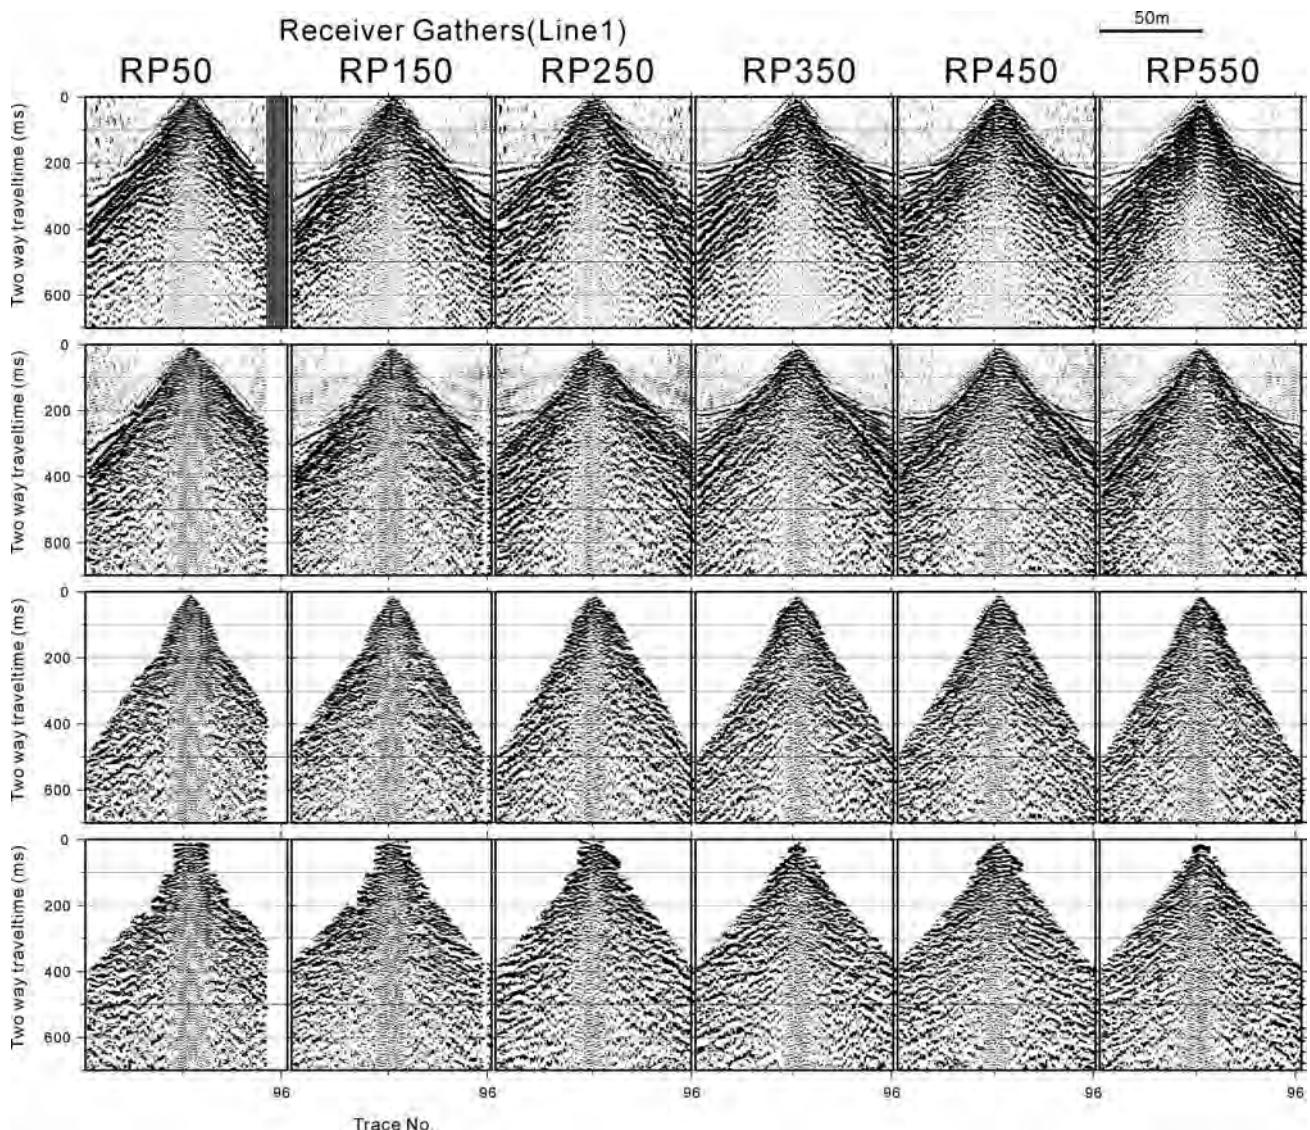
第7図 Line1 の受振点記録例.

100m 間隔の受振点記録の例を示す. 上から (a) 垂直重合後の記録, (b) 振幅補正・フィルター処理・静補正後, (c) ミュート後, (d) NMO 補正後の記録である.

Fig. 7 Examples of receiver gather of Line 1.

Receiver gathers in 100m interval. From top to bottom: (a)After vertical stack, (b)After amplitude correction, filtering and static correction, (c)After mute, (d)After NMO correction.

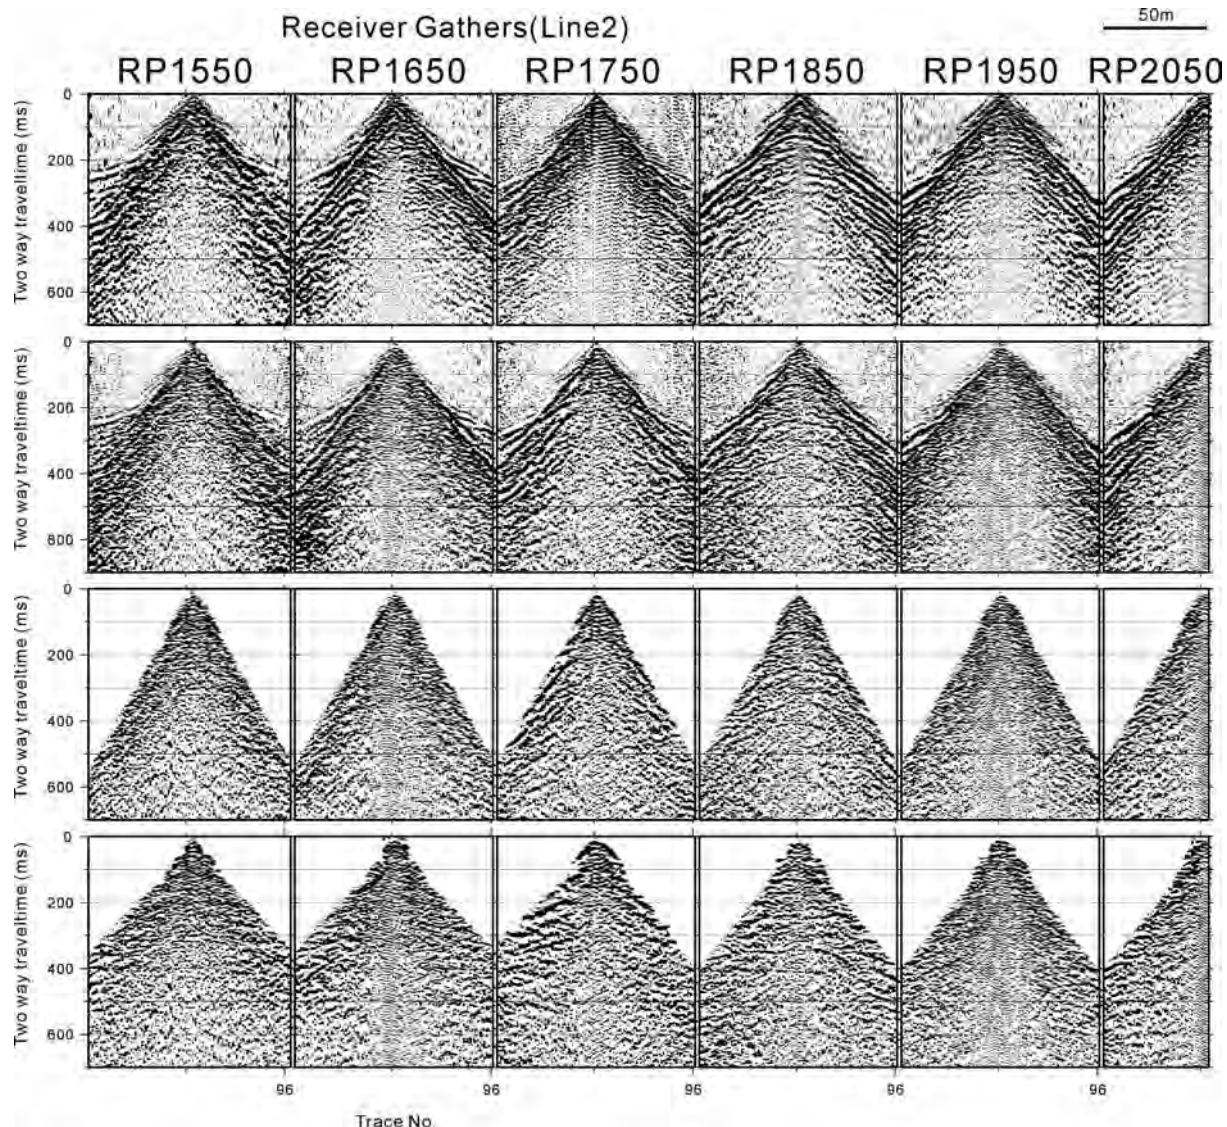
第8図 Line2 の受振点記録例。

第7図に同じ。

Fig. 8 Examples of receiver gather of Line 2.

The same as Fig. 8.

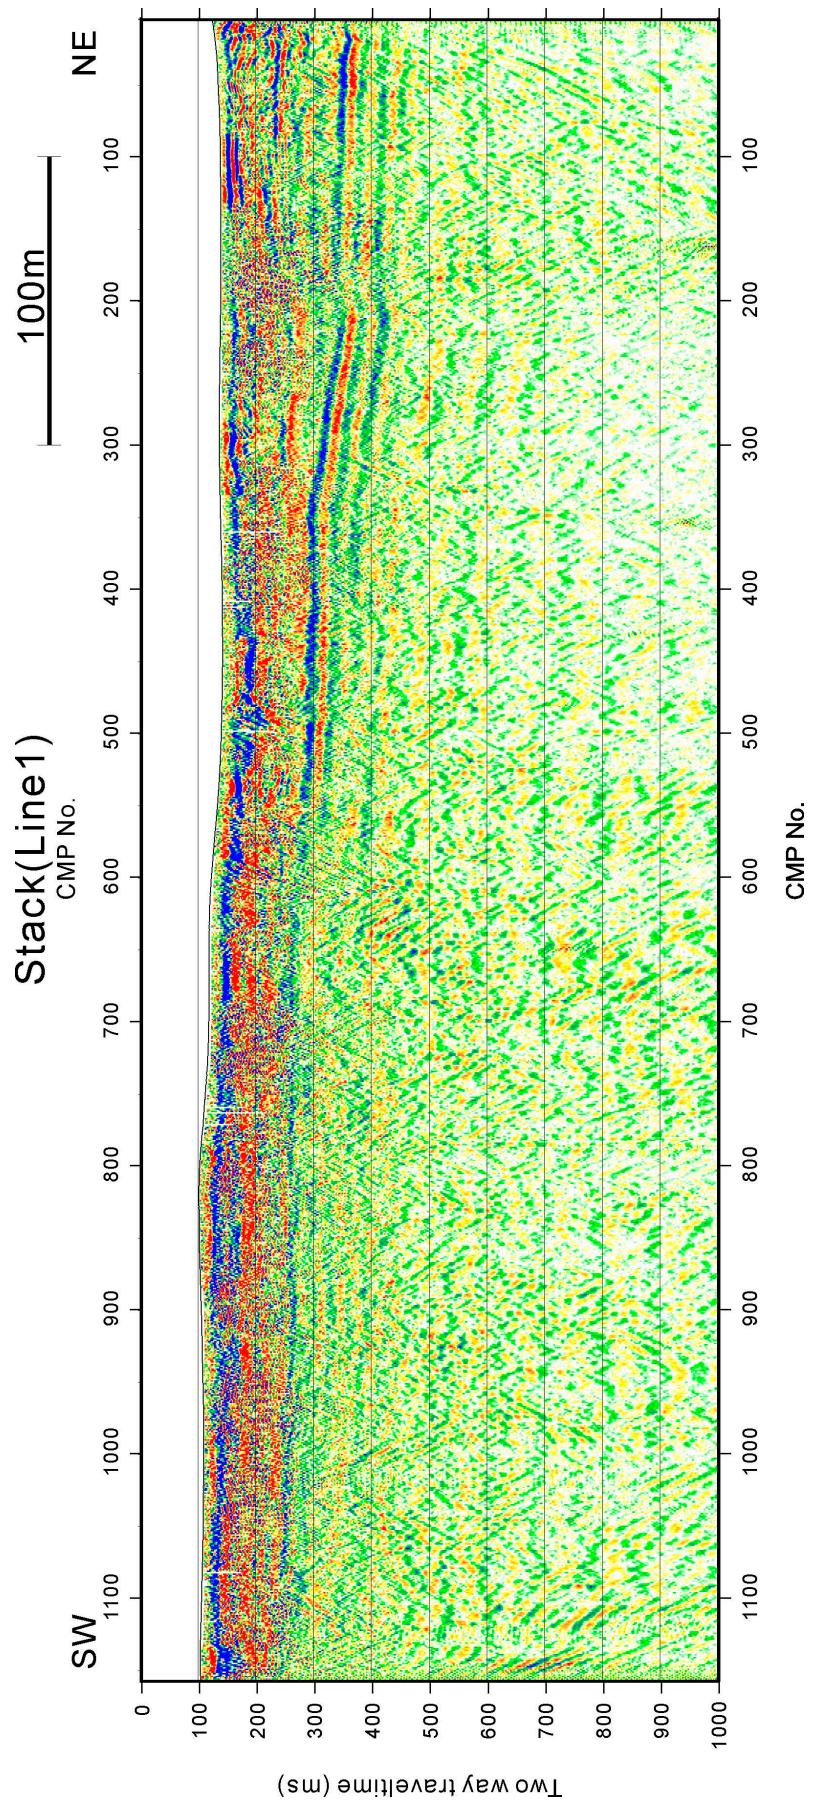
第9図 Line1 重合時間断面.
Fig. 9 Stacked section Line1.

時間断面図、時間マイグレーション断面図、深度変換断面図を第9-14図に示す。時間断面図、時間マイグレーション断面図では標高10mを基準面(走時0秒)とし、速度120m/sを用いて標高補正を行っている。

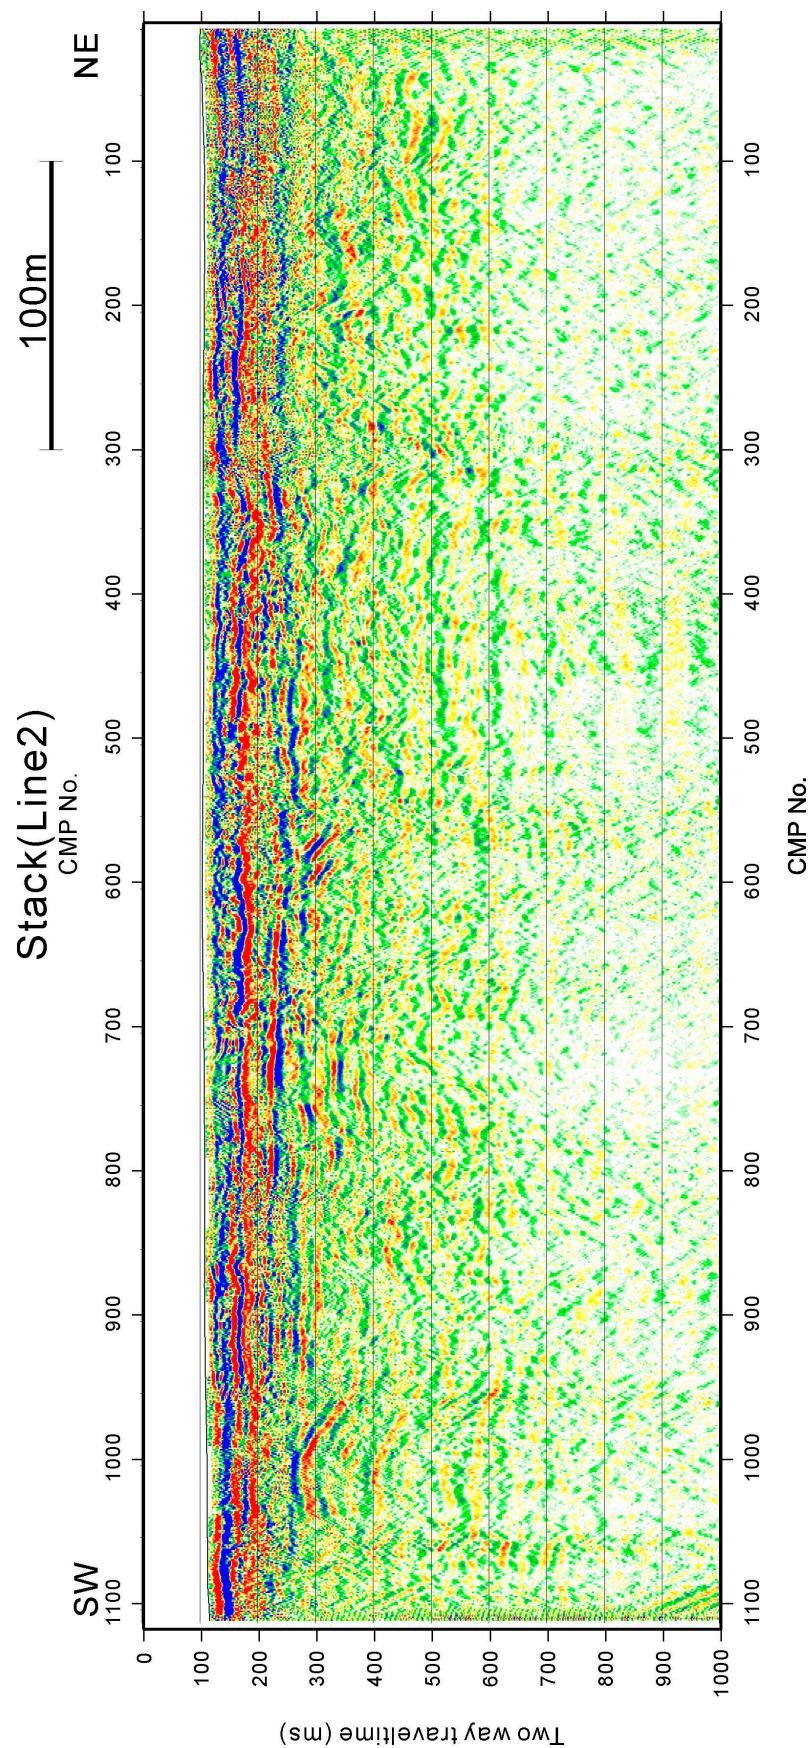
第10図 Line2 重合時間断面.
Fig. 10 Stacked section Line2.

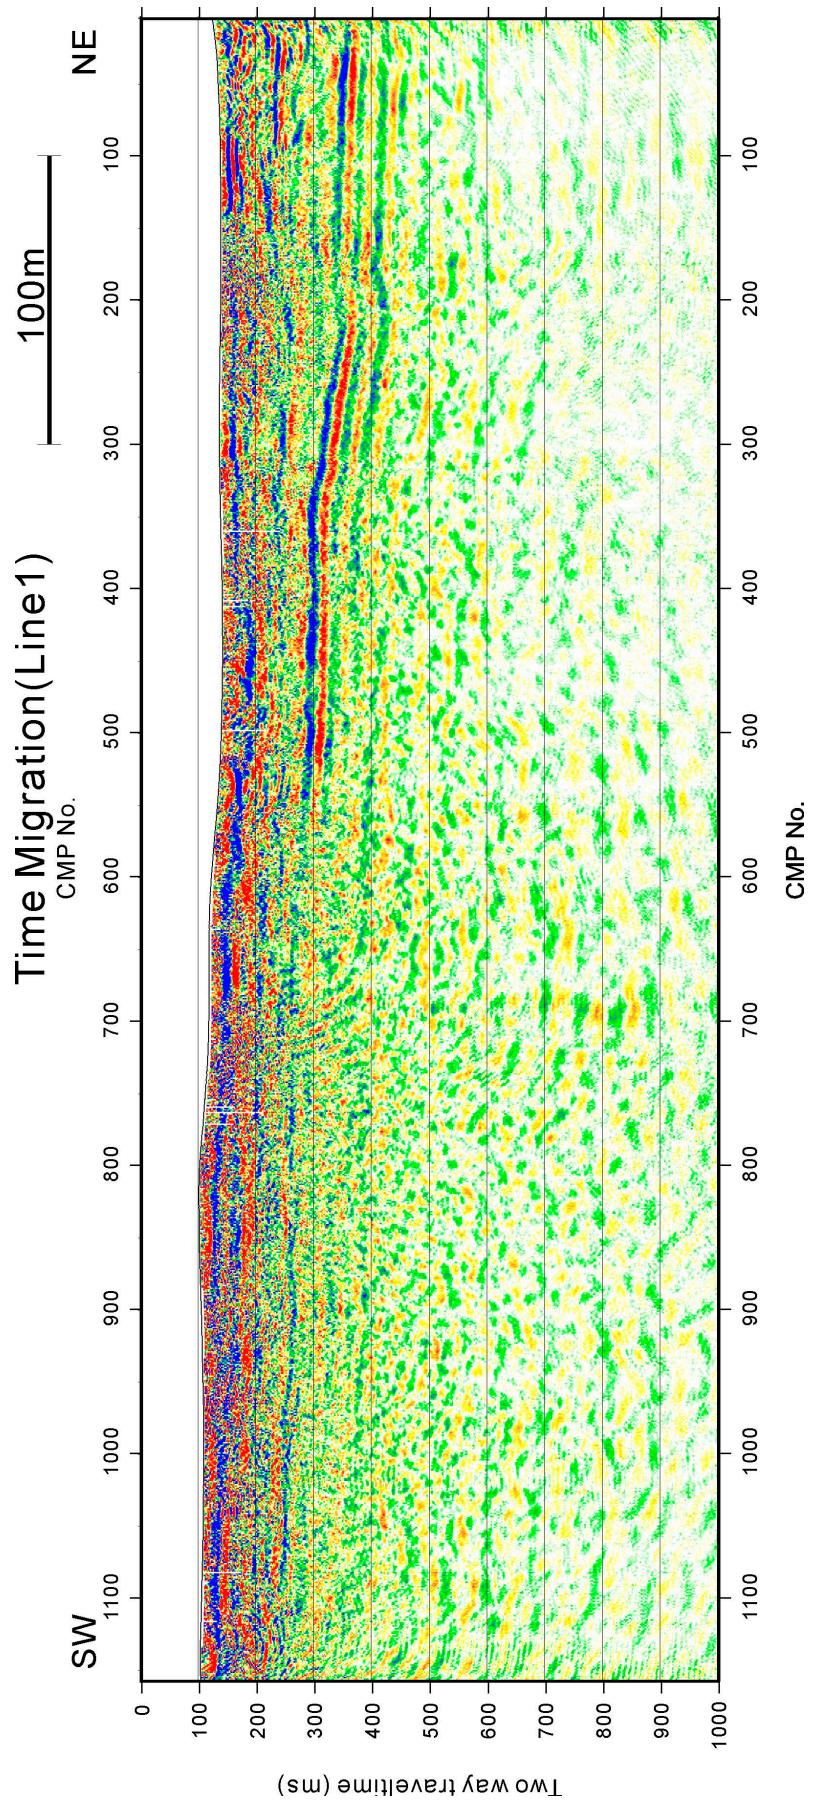
第11図 Line1 時間マイグレーション断面。
Fig. 11 Time migrated section Line1.

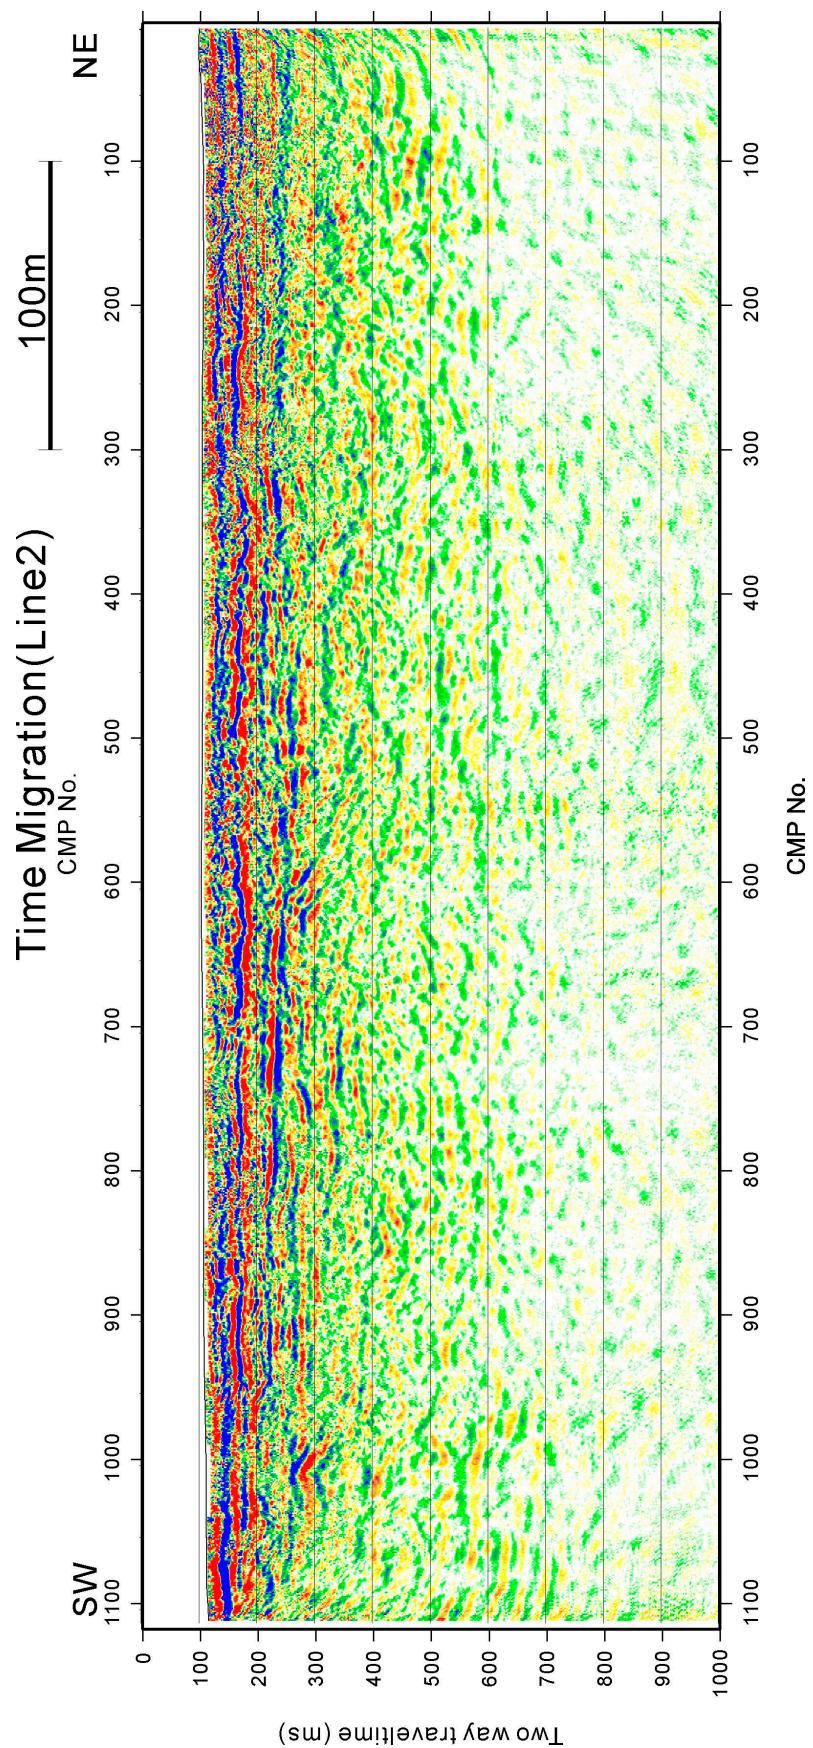
第12図 Line2 時間マイグレーション断面。
Fig. 12 Time migrated section Line2.

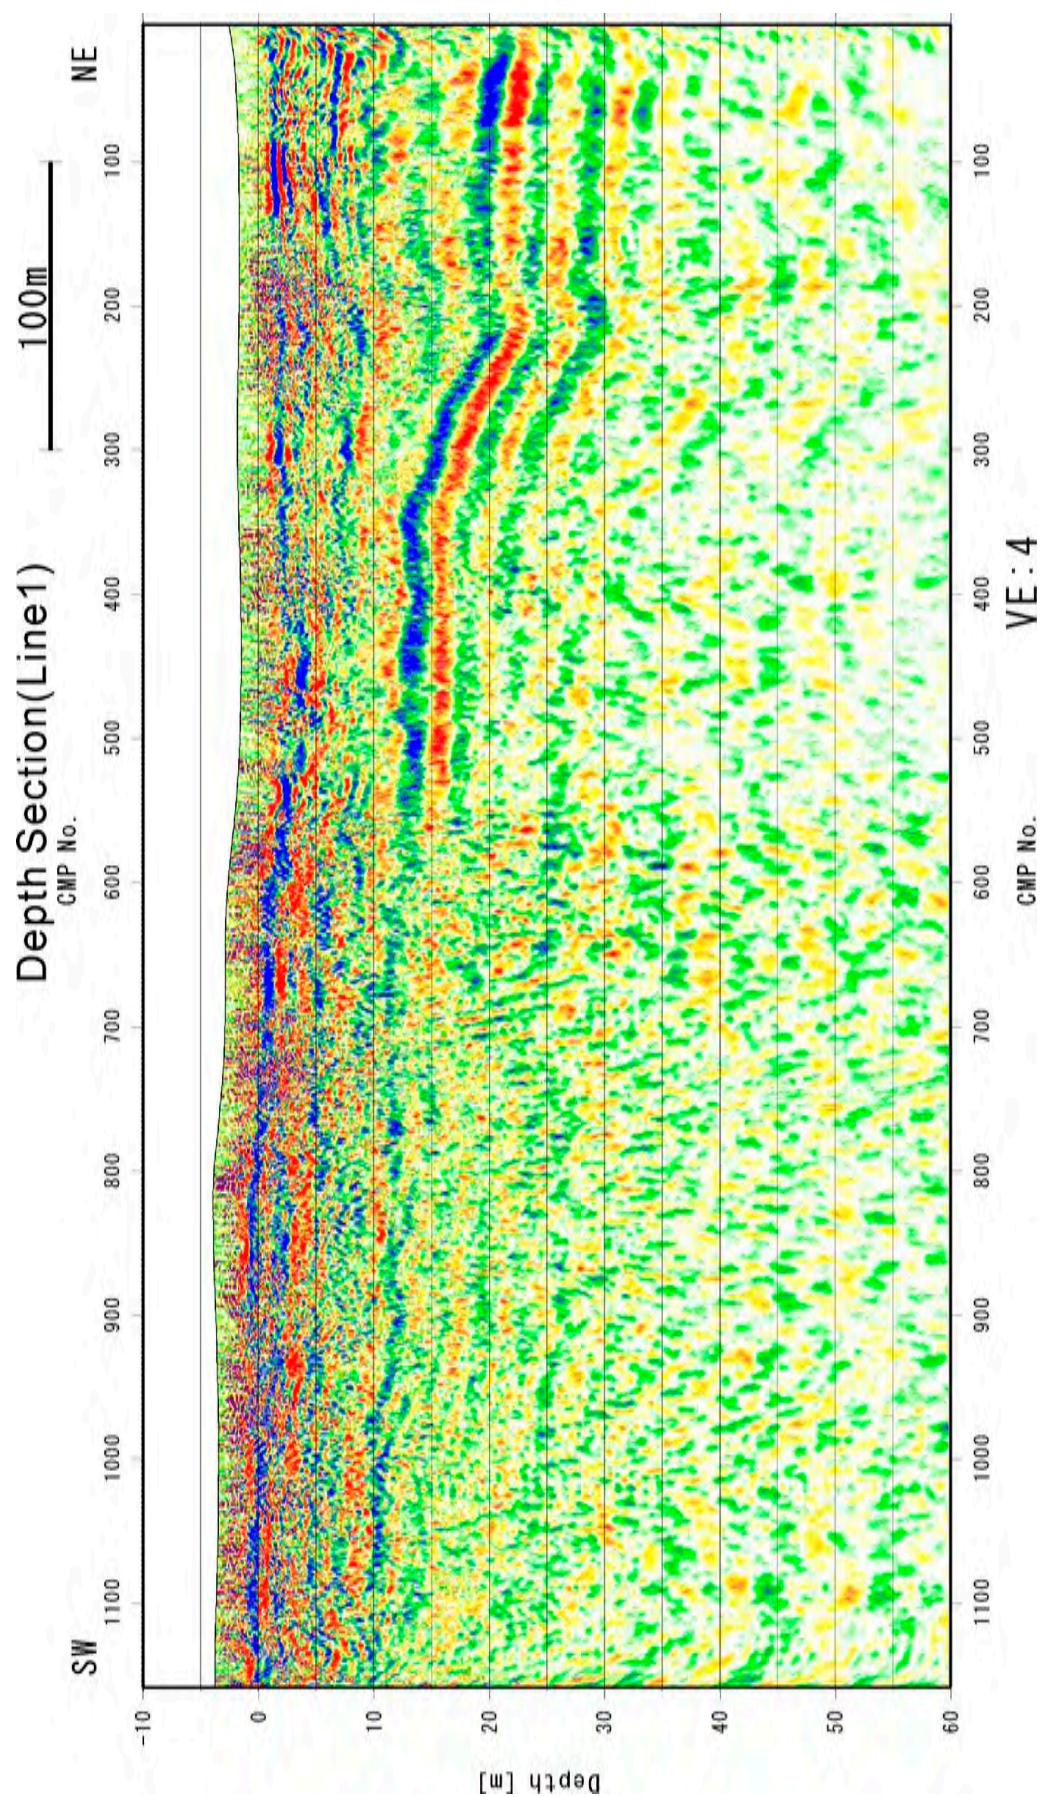
第13図 Line1 深度断面.
Fig. 13 Depth section Line1.

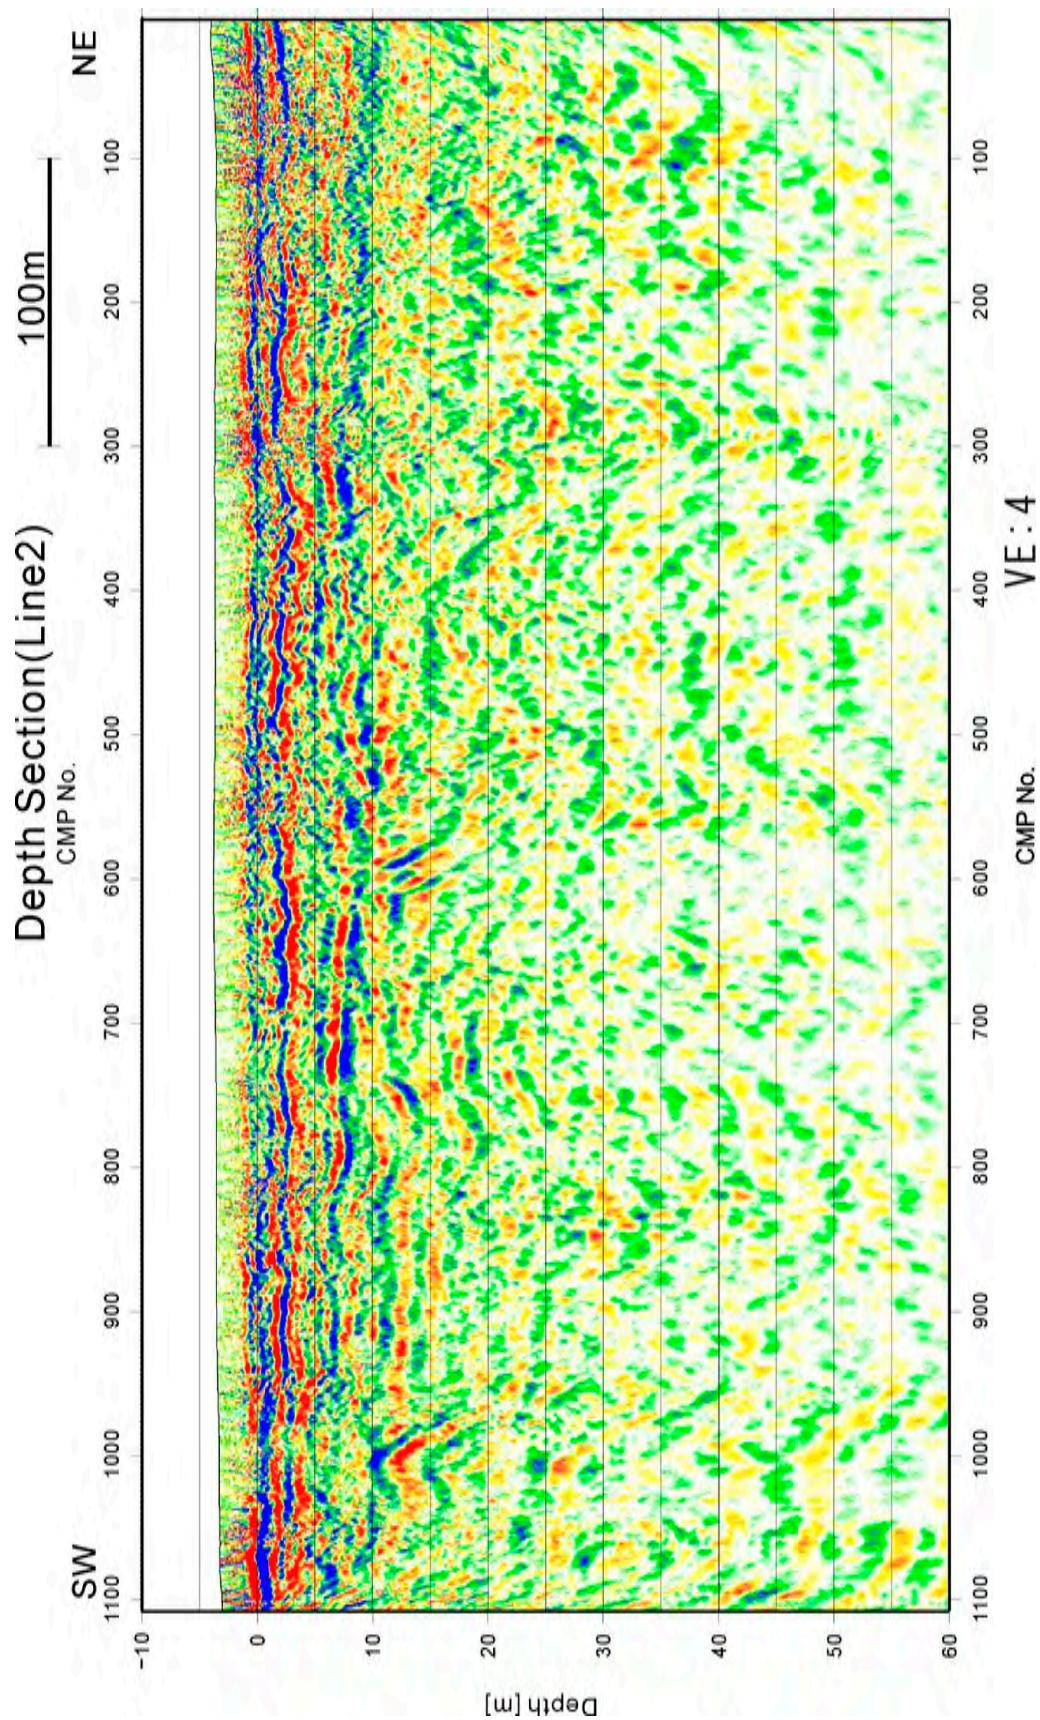
第14図 Line2 深度断面。
Fig. 14 Depth section Line2.

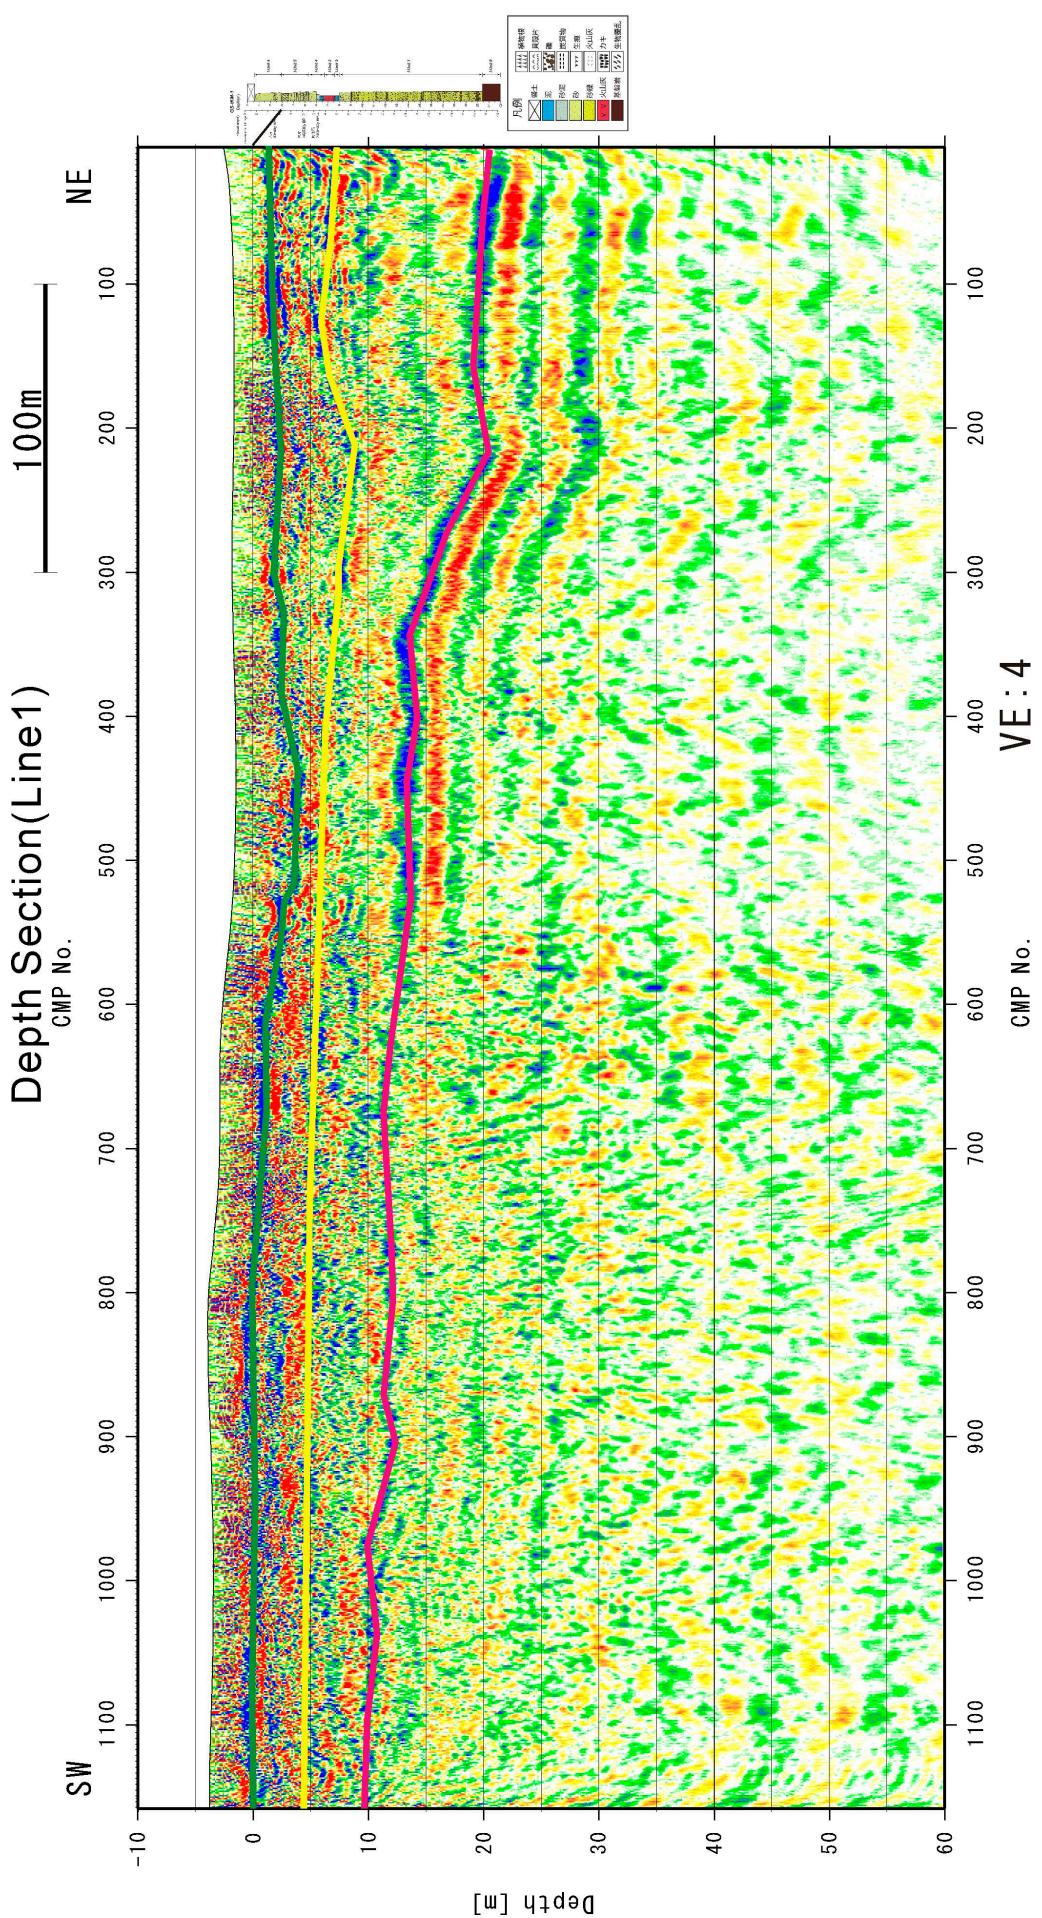
第15図 Linel の解釈深度断面図。
右端はボーリング GS-IIKM-1 の柱状図（水野ほか、2011を加工）。

Fig. 15 Interpreted depth section of Line 1.
Boring data : modified from Mizuno et al. (2011).

Line1 の断面図（第 15 図）の右端にはボーリングの柱状図を、Line2 の断面図（第 16 図）には地質図に示された壱岐断層の推定位置を合わせて示した。

Line1 では 3 枚の反射面を解釈した。北東端付近で BSL20m の強い反射面とその上位にある少し振幅の小さい 2 つの反射面が特徴的である。一番上位の振幅の小さい反射面は北東端の BSL1m から南西端の BSL0m まで、途中 CMP440 付近から CMP510 付近まで BSL4m と少し深くなっているところもあるが、ほぼ水平である。中位の反射面は北東端の BSL7m 付近から CMP400 付近の BSL6m 程度まで、CMP210 付近で BSL9m と少し深くなっているが、これもほぼ水平である。CMP400 付近より南西では S/N が悪く連続性も悪くなっているが、ほぼ水平に南西端の BSL4m まで追跡できるように見える。下位の反射面の振幅は、CMP550 より東が強く、西が弱い。形状は、CMP210 付近から 340 付近の間が東傾斜し、それ以外はほぼ水平である。北東端から CMP210 付近までは BSL20m でほぼ水平で、CMP210 付近から CMP340 付近へは BSL20m から BSL14m まで深度を浅くしている。CMP340 から CMP530 付近まではほぼ水平になり、CMP530 付近から CMP1100 付近までは緩やかに深度を浅くし、CMP1100 付近で BSL10m となっている。ここから南西端の CMP1153 へはまた水平で BSL10m 程度になっている。

Line1, Line2 とともに、基盤上面からの反射と考えられる最下位の反射面の形状は比較的なめらかで、断層に相当する食い違いは認められない。一番大きな深度変化は Line1 の CMP210 付近から 340 付近の間 (65m) で 6m の傾斜であるが、その上位の 2 つの反射面には大きな変化は認められず、断層によるものではなく、侵食によるものではないかと考える。
