福岡市生の松原での浅部地下構造調査

Shallow seismic reflection survey at Ikinomatsubara area, Fukuoka City

Abstract: We conducted high-resolution shallow seismic reflection surveys at Ikinomatsubara area, Fukuoka City, to image shallow basement structure. Two about 600m-long S-wave seismic lines were set along the coastal line. One is in pine tree forest and the other is just outside the forest and about 20m from the coastal line. The distance between the two lines is about 50m. As a result, CMP stacked sections profiled several continuous reflection events at the near surface including the one from the basement top. They also profiled events at the locations that correspond to the fault in the geological map. The drilled core data obtained at GS-IKM-1 site, which is just at the north-east end of the line 1, suggest that two strong reflections can be expected from the two layer boundaries (8m and 20m in depth). Two reflections in the seismic depth section have a good correlation to them with about 2m difference in depth. The top of the basement is relatively smooth and does not show any fault related structural change. But two slanted events may be related to the fault location. We need refraction

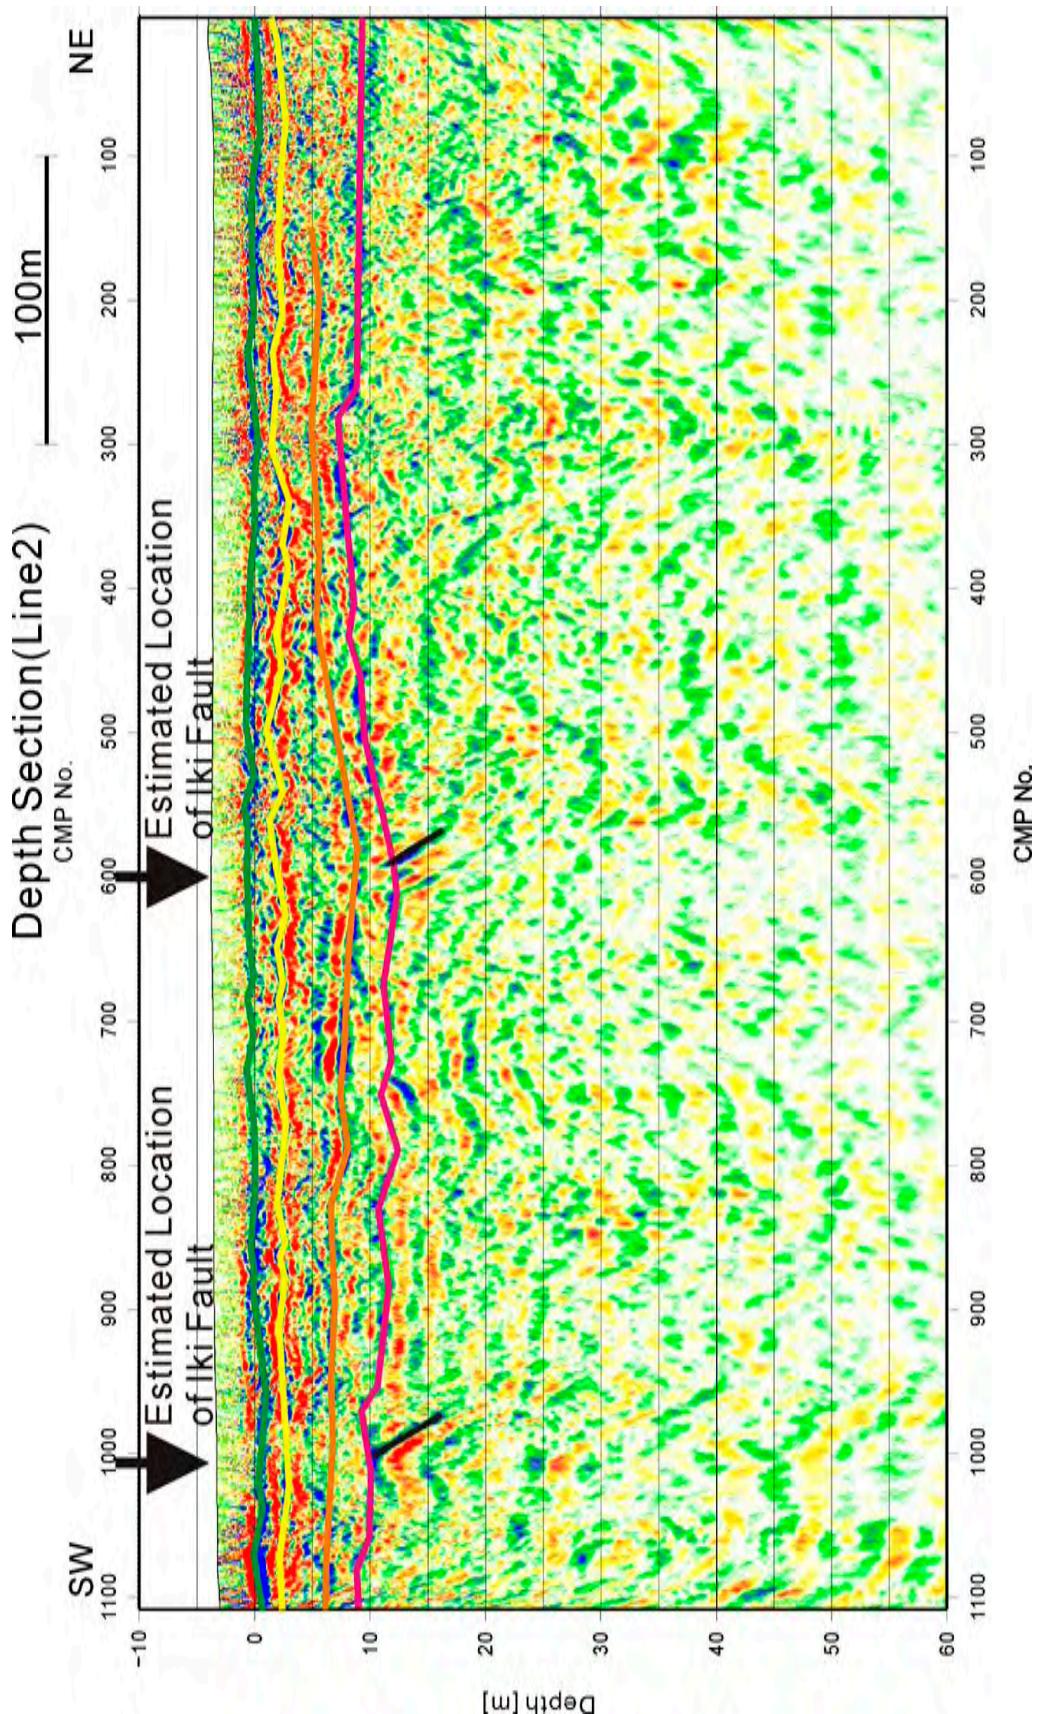
第16図 Line2の解釈深度断面図。
唐木田ほか、(1994)による壱岐断層の位置を示した。
Fig. 16 Interpreted depth section of Line2.
Fault Position: From the geological map by Karakida et al.(1994).

Line1 の断面図（第 15 図）の右端にはボーリングの柱状図を、Line2 の断面図（第 16 図）には地質図に示された壱岐断層の推定位置を合わせて示した。

Line2 では全般に S/N が悪く、反射面ははつきりしないが、4 枚の反射面を解釈した。一番上位の反射面は BSL0m 付近で測線全体にわたってほぼ水平となっている。上位から 2 番目の反射面は上位の反射面より凹凸があるが、BSL2m 付近で測線全体にわたってほぼ水平となっている。上位から 3 番目の反射面は北東端付近でははつきりしないが、CMP150 付近から CMP430 付近まで BSL5m でほぼ水平で、CMP430 付近から CMP580 付近まで徐々に深くなり BSL9m 程度となる。その南西では徐々に浅くなり、南西端の CMP1100 付近で BSL6m となる。一番下位の反射面は北東端から CMP270 付近まで BSL9m でほぼ水平で、CMP270 付近で 2m ほど南西側が浅くなり BSL7m 程度となる。その南西では徐々に深くなり、CMP610 付近で BSL12m となる。CMP610 付近から南西側は次第に浅くなり南西端の CMP1100 付近で BSL9m 程度となる。

Line2 の CMP600 付近と CMP1000 付近の最下位反射面の下には、傾斜した短いイベントが認められる。見かけの傾斜はおよそ 20 度である。最下位の反射面での音響インピーダンスのコントラストが大きいので、これほど強いイベントが基盤内部からの反射とは考え難い。時間断面で見ると、見かけの速度が 250m/s 程度で、基盤の速度を 500m/s とした時のある 1 点から屈折波が往復する速度と一致している。本来マイグレーションにより 1 点に戻るべきものであるが、速度が急変しているために、対応できていないものと考えられる。これらの位置は壺岐断層及びその分岐断層の位置とよくあっており、断層の影響により基盤がこの部分で岩種が違っている、あるいはこの部分の風化が進み狭い凹地を形成しているといったことと対応しているものかもしれない。その場合、なぜ片方にだけ、このようなイベントが認められるのか、その原因の検討が必要である、

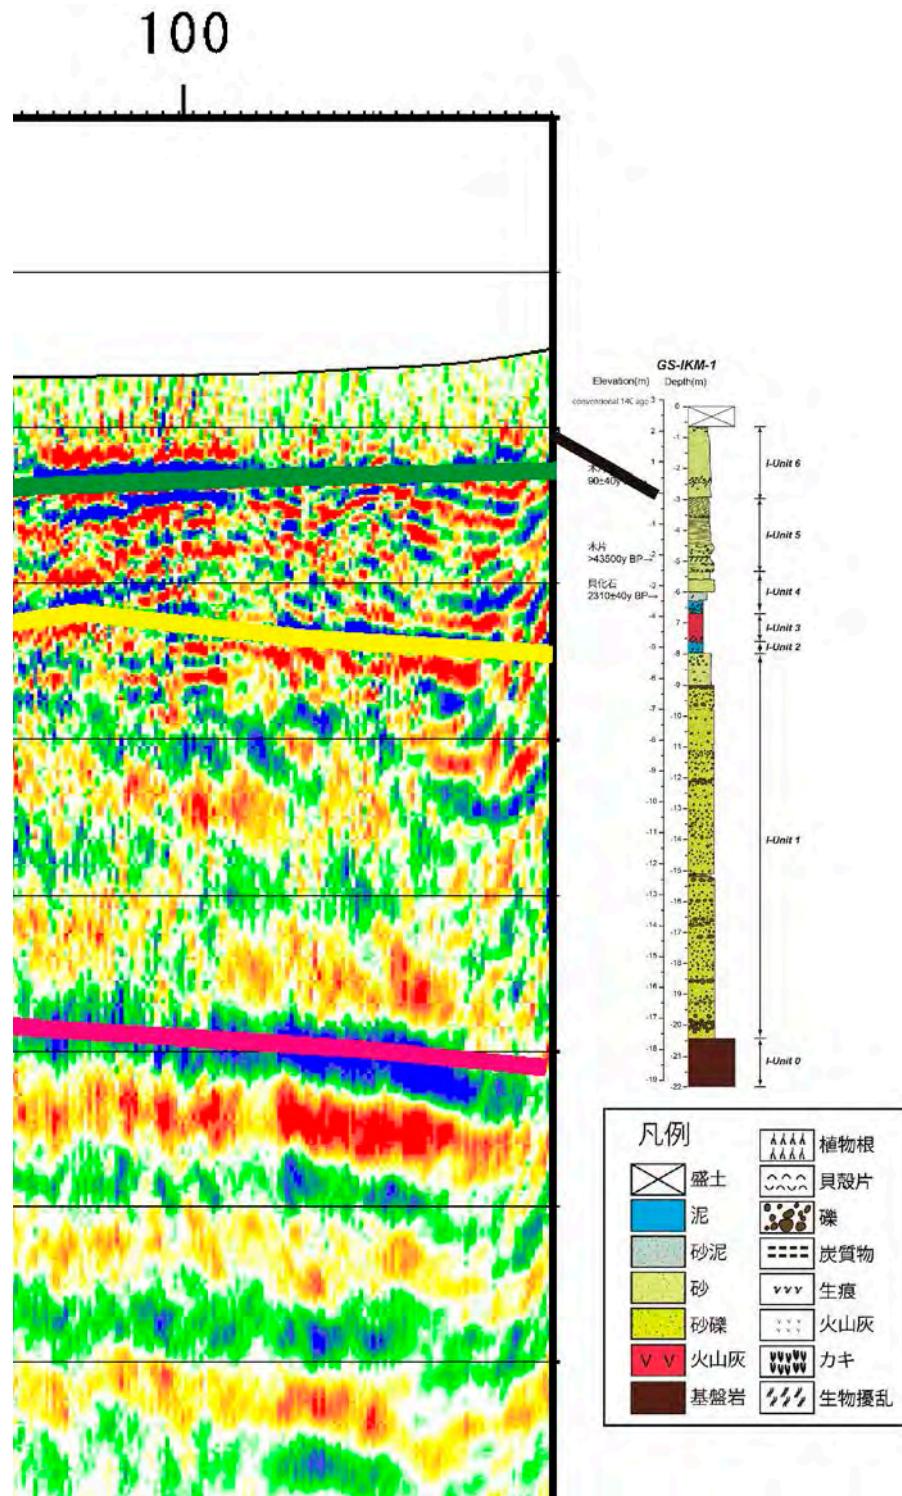
第17図 Line1の解釈深度断面図の北東端の拡大図。
右端はボーリング GS-IKM-1 の柱状図（水野ほか, 2011 を加工）.
Fig. 17 Enlarged interpreted depth section of Line1.
Boring data : modified from Mizuno et al. (2011).

第 17 図には Line1 の北東端、GS-IKM-1 付近を拡大し、断面図と Line1 の北東端のオールコアボーリング GS-IKM-1 の簡易柱状図（水野ほか、2011 を加工）を比較した。

第 17 図の柱状図で顕著な反射面を生ずる候補として考えられる境界は、BSL5.2m の礫質河川相（I-Unit 1）と氾濫原層（I-Unit 2）の境界と、BSL17.6m の古第三系姪浜層（I-Unit 0）と礫質河川相（I-Unit 1）の境界の 2 つである。深度断面図の Line1 の上位から 2 番目と 3 番目の反射面（青色：正のピーク）はそれぞれおよそ BSL7m と BSL20m となり、柱状図から想定される反射面深度より 2m 程度深くイメージされている。およそ 20m で 2m の誤差なので、マイグレーションの速度を 90% にして深度マイグレーションを行った結果を拡大したものを第 18 図に示した。2 番目と 3 番目の反射面の間隔は少し狭くなっているが、深度もわずかに浅くなっている程度で、単純に速度の比率から期待できるような大きな変化は認められない。したがって、他の原因を考える必要がある。

この差異の理由として、対比位置は測線の端であり、オフセットの大きなデータがない、静補正が正確でない、CMP 重合数が少ない、などが考える。特に測線の端であることから静補正が正確に求まらないことの影響が大きく、そのため、2 番目と 3 番目の反射面とともに、絶対深度が 2m 深くなったと考える。

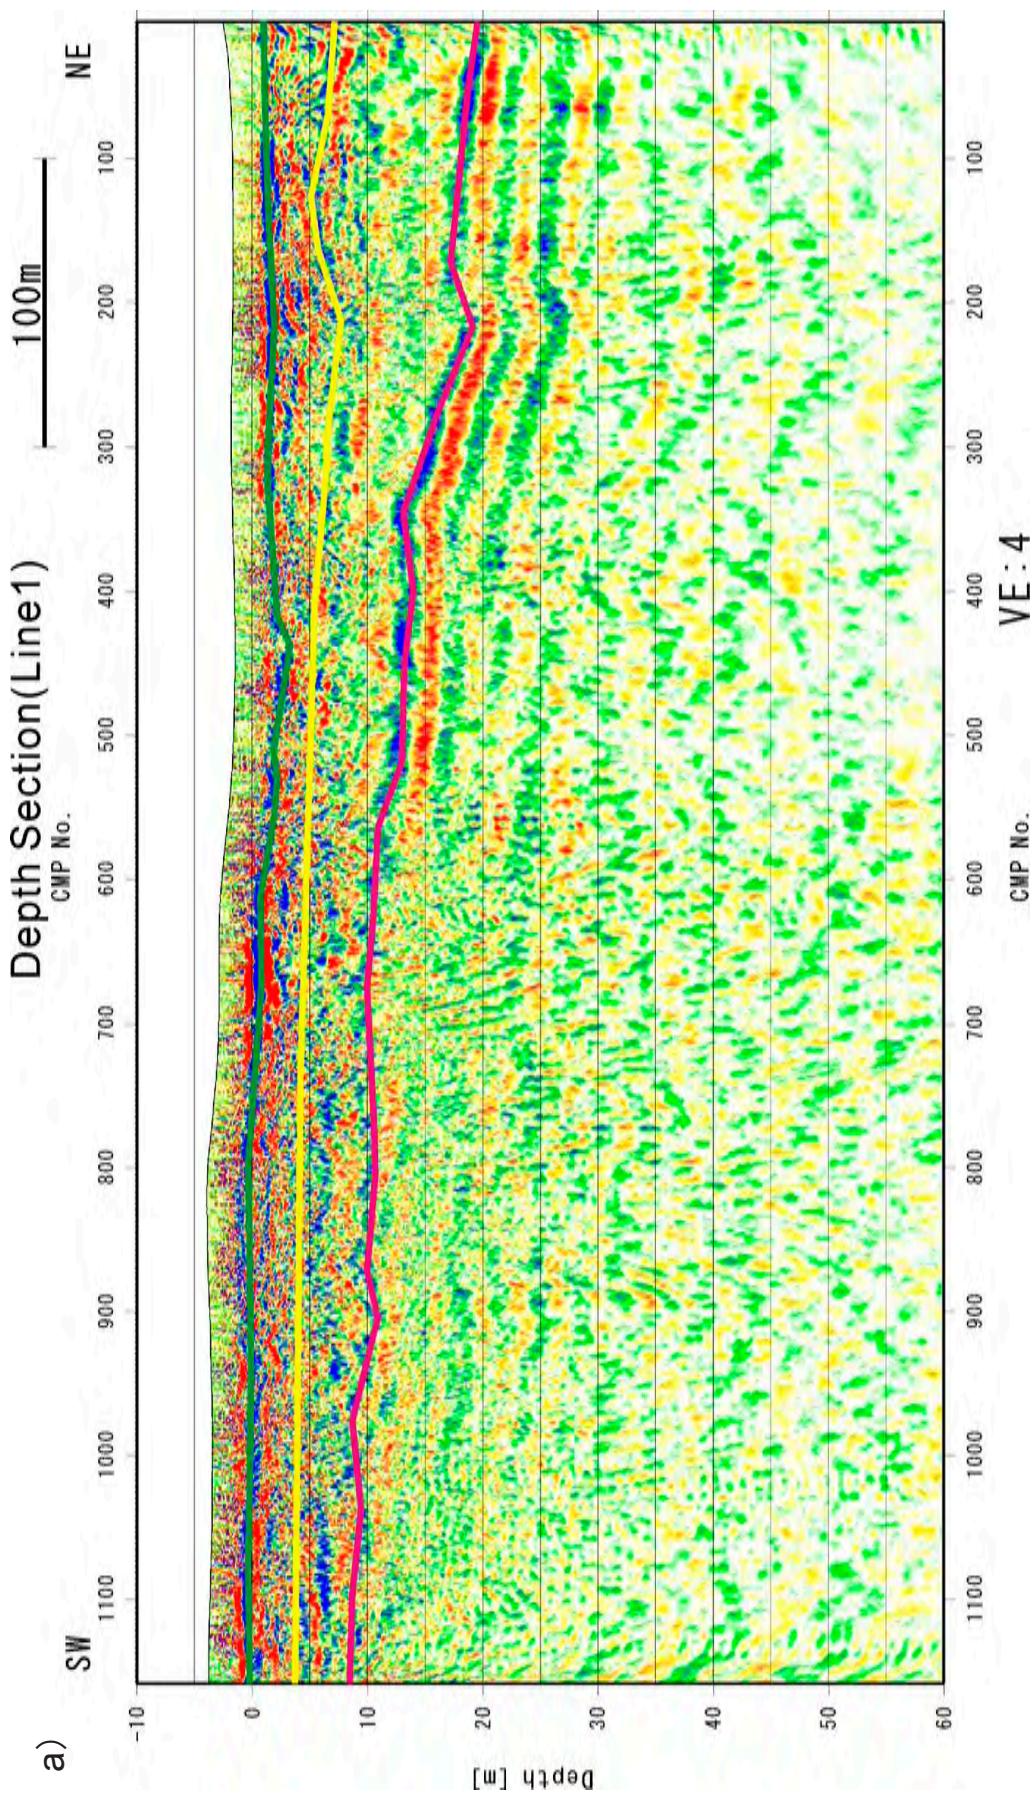
第18図 Line1 の深度マイグレーション速度を変更した解釈深度断面図およびその北東端の拡大図。

a) 重合速度の 90% の速度で深度マイグレーションを行った場合の解釈深度断面図，

Fig. 18 Interpreted depth section of Line1 by scaled stacking velocity and enlarged interpreted depth section.
a) Interpreted depth section of Line1, which is depth-migrated using 90% velocity of stacking velocity.

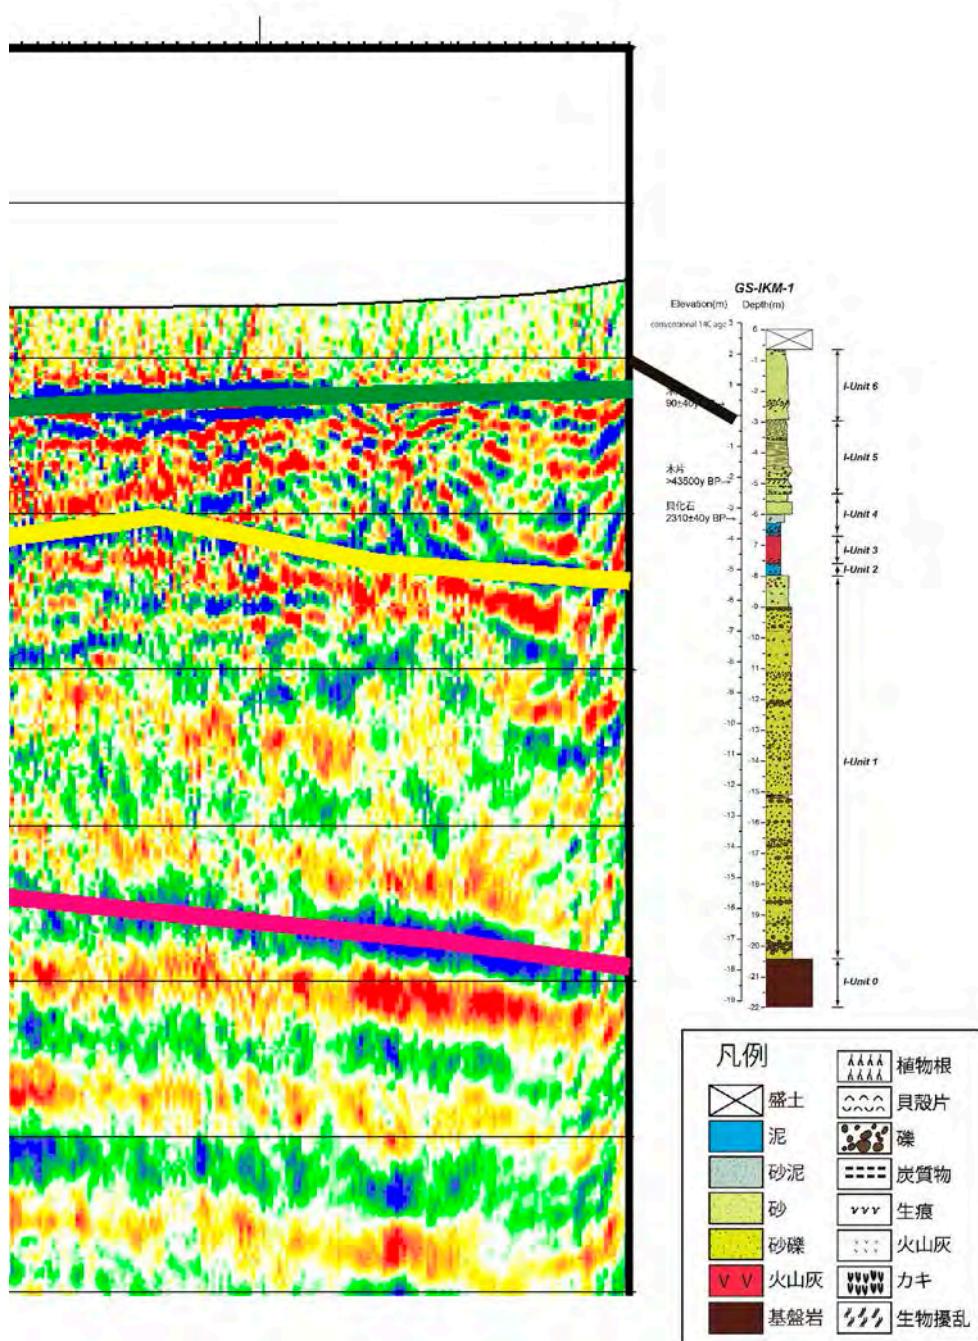
第18図 Line1 の深度マイグレーション速度を変更した解釈深度断面図およびその北東端の拡大図。

b) 北東端付近の拡大図。柱状図は水野ほか (2011) を加工。

Fig. 18 Interpreted depth section of Line1 by scaled stacking velocity and enlarged interpreted depth section.

b) Enlarged interpreted depth section. Boring data : modified from Mizuno et. al. (2011).
