2025年8月豪雨により熊本県天草地域で発生した 斜面崩壊・土石流

NISHIYAMA Ken-ichi, KAWABATA Daisaku and MIYACHI Yoshinori (2026) Slope failure and debris flow occurred in Amakusa, Kumamoto due to the heavy rain in August 2025.

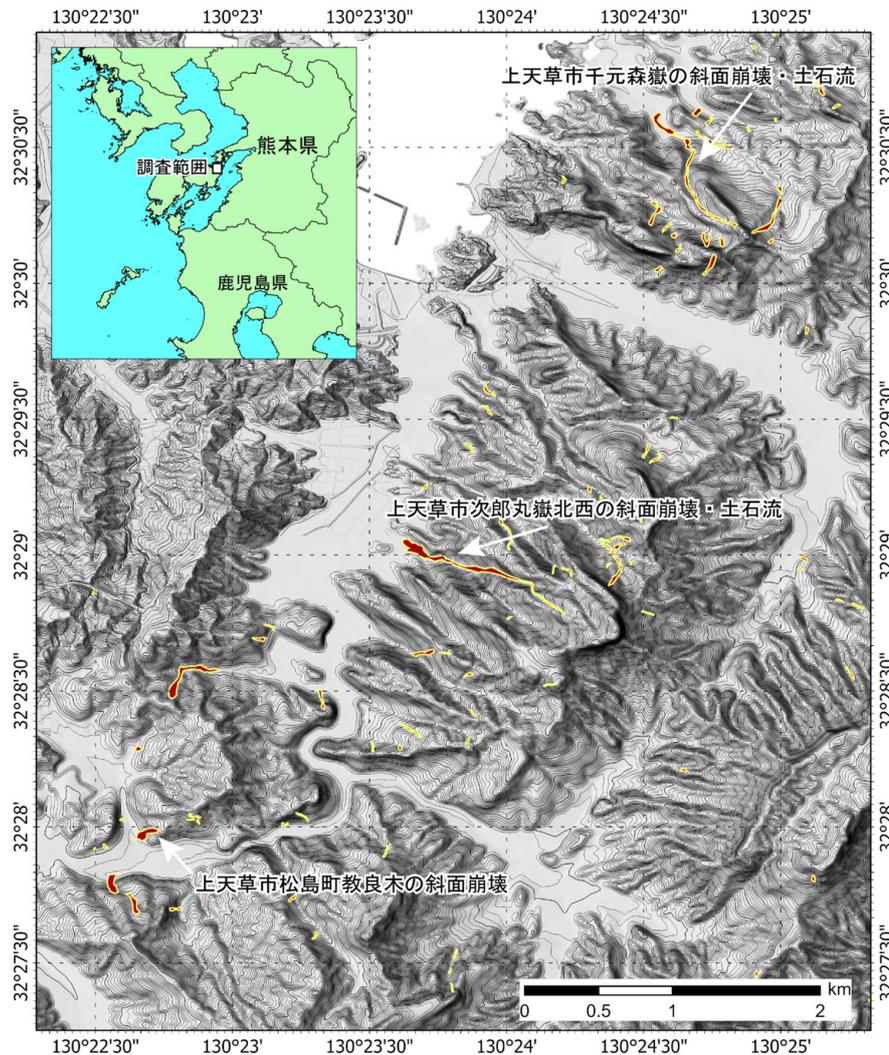
第1図 2025年8月豪雨により熊本県天草地域で発生した斜面崩壊・土石流発生地点。基図は国土地理院基盤地図情報数値標高モデル(5 mメッシュ)を用いて陰影図を作成した。黄色で囲んでいるポリゴンは、国土地理院(2025)による斜面崩壊・土石流・堆積分布データより引用。

良木層(長尾, 1922)で発生しました。土砂の流下距離は数100 m以下の短いものが主体ですが、数か所では約1 kmに達しました(第1図)。特に流下距離が長い斜面崩壊は土石流化しており、山麓の谷口付近に巨礫が堆積した事例もあります。著者らが8月27日に現地調査した結果を報告します。

国土地理院（2025）によれば、崩壊源は千元森嶽の北西の谷頭部（標高約200 m付近の0次谷）で、崩壊土砂は溪流を約1.0 km北西へ流下し、上天草市西目の沖積低地で停止しました（第1図）。当地域の白岳層は北西へ傾斜していることから、この溪流は流れ盤斜面にあたると考えられます。堆積土砂の先端付近は、巨礫を含まず、粗粒～中粒砂からなる土砂流堆積物が分布しています（写真1）。ここで土砂流とは、土石流より下流に広がり、巨礫を含まない土砂の流れを指します。元々あった小溪流はこの土砂流堆積物によって埋積され、その位置が分からなくなっています。先端付近における堆積物の厚さは確認できていませんが、小溪流を埋没させていることから、厚さ1 m程度と推定されます。

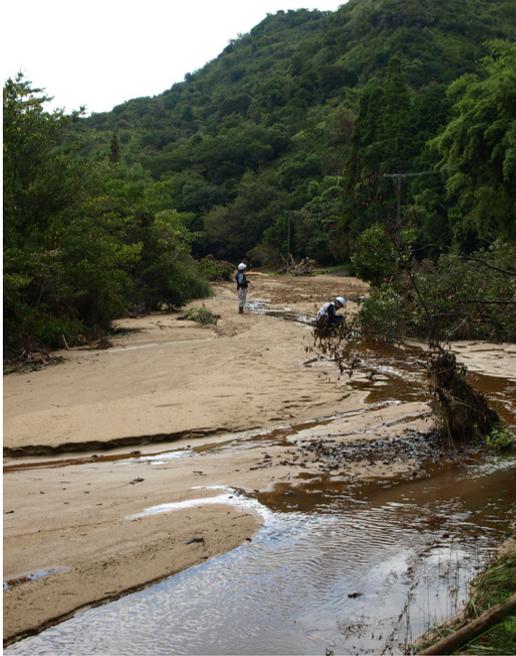
写真1 西目地区の沖積低地に堆積した土砂流の先端付近。粗粒～中粒砂からなり、巨礫を含まない。

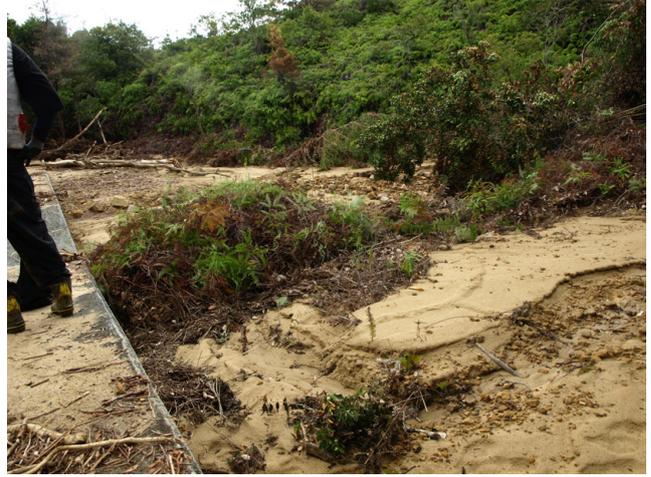
写真3 1972年災害後に施工された砂防堰堤。厚さ数mの土砂が埋積しており、一部の土砂は越流した。

堆積土砂の先端から溪流に入ると、砂防堰堤と、その下流の流路工が確認できます。これらの河川構造物には大きな損傷は認められません。流路工の内側には、最大で径1 mに達する白岳層の砂岩巨礫が堆積していますが、流路工を埋め尽くしてはおらず、巨礫が散在する程度です（写真2）。その直上に位置する砂防堰堤は、堰堤の高さが5 m以上ありますが、その上流側は堆積土砂によって埋積され、ほぼ満砂状態にあります（写真3）。一部に砂岩の巨礫を伴いますが、それほど多くはありません。

年後に施工されていた砂防堰堤によって多量の土砂を捕捉されたこと、おそらく砂岩の巨礫をあまり含まない流れであったことを反映して、下流の土砂先端域にまで巨礫が達せず、谷口より下流にあった集落に大被害がもたらされずに済みました。

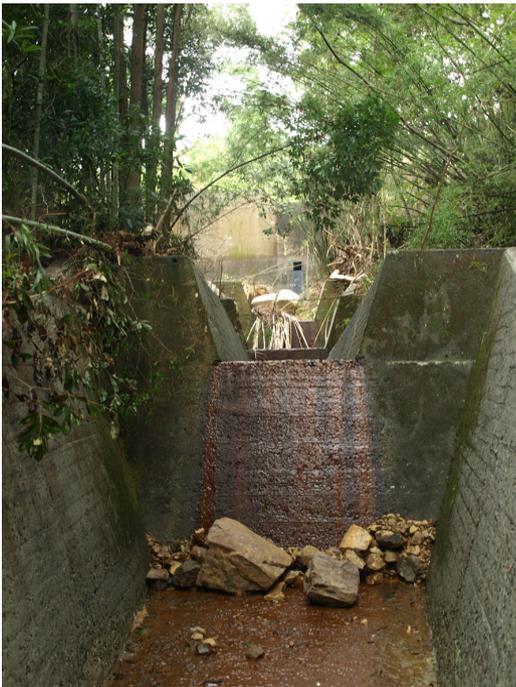
写真2 1972年災害後に施工された砂防堰堤(写真奥)直下の流路工。白岳層の砂岩巨礫を少量伴う。

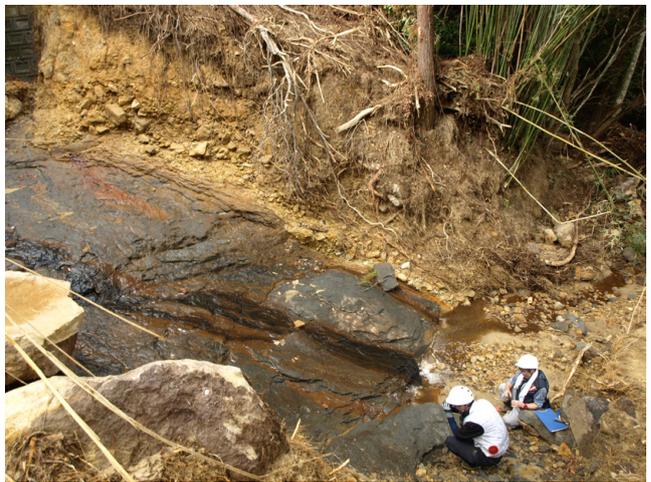
写真4 砂防堰堤直下に露出する白岳層中の薄い泥岩と、それを覆う旧崩壊堆積物(礫層)。

砂防堰堤の直下には、白岳層に挟在する薄い泥岩層と、それを覆う厚さ2 m程度の礫層が露出しています（写真4）。礫層は、時代未詳ながら旧崩壊堆積物と推定され、1972年豪雨より前に発生した古い崩壊に起因する礫層の可能性

もあります。また、その下位に分布する泥岩中には、多量の貝化石(巻貝など)が密集しているのが確認できます(写真5)。この泥岩は、2025年の崩壊土砂が流下する過程でその上位が侵食され、新鮮な部分が河床に露出したものと推定されます。

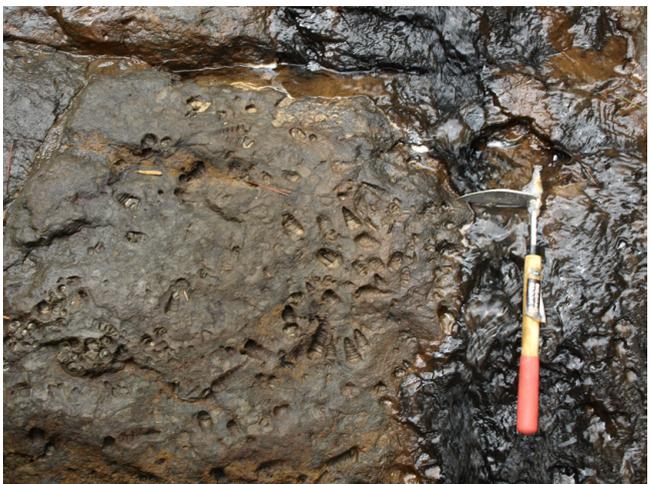
写真5 白岳層に含まれる薄い泥岩中には、多量の貝化石を含む。

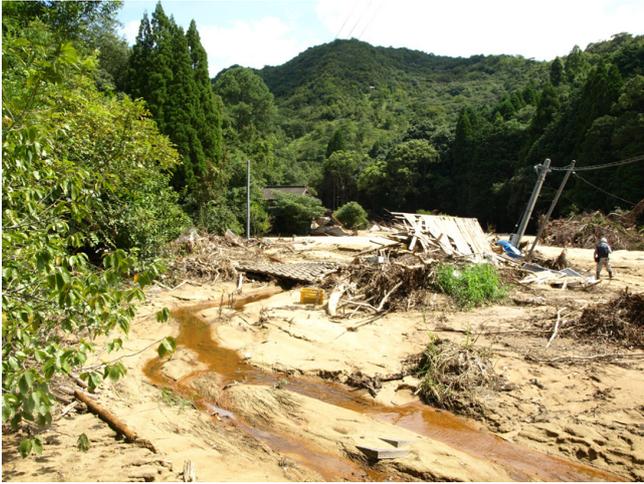
写真6 土砂流の流下域にあった住宅の倒壊状況。

国土地理院(2025)によれば、崩壊源は次郎丸嶽の北西斜面で、標高約 300 m 付近の谷頭部(1次谷)にあたり、そこから崩壊土砂が谷口まで約 1.1 km 流下しています(第1図)。当地域の白岳層は北西へ傾斜していることから、この溪流は流れ盤斜面にあたると考えられます。谷口より下流にある集落内では、浸水した畳が屋外に干されていたことから、洪水流が床上まで達したことが推定されます。谷口の土砂流堆積域に入ると、数軒の家屋が大破している状況が確認できます(写真6)が、この地点まで砂岩の巨礫は達していません。

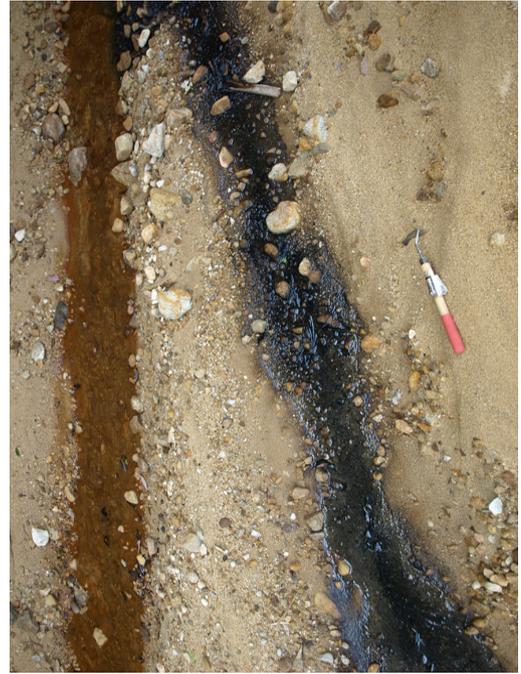
写真7 赤く変色した小流路(左)と、油分で黒く変色した小流路(右)。

土砂流堆積物の上面には細い小流路が形成されていますが、その小流路は、赤く変色したものと、油分によって黒く変色したものとが確認できます(写真7)。土石流が流下した溪流の堆積物に水酸化鉄が付着して赤く変色する現象は、過去の災害地でも被災直後にしばしば観察されています(例えば、小笠原・地下, 2010; 西山ほか, 2018)。一方、災害直後に染み出した油分によって溪床が黒く変色する現象はこれまでに報告がありませんが、白岳層および下位の白亜系姫浦層群からは油臭・油徴が知られており(影山・鈴木, 1961; 清野ほか, 2020)、今回確認した油分も、白岳層に含まれる微量な石油分の染み出しに由来するものと考えられます。

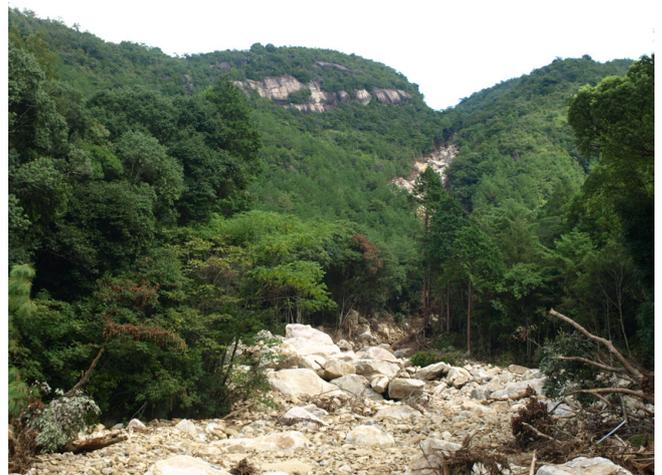
写真8 土石流の先端付近と、土石流が流下した溪流の遠景。

谷口から溪流内に入ると、土砂流から土石流へと変化し、径1 mを超える砂岩礫が大量に積みあがった状況に変化します(写真8)。堆積している砂岩礫の最大径は約5 mにも達します(写真9)。砂岩礫に埋積された旧地表の植物根の密集層が確認できる場所もあり、その上位に砂岩の巨礫が累積しています(写真10)。一方、溪床の凹部では旧河床堆積物は一掃されている場所があり、このような場所では、河床に堆積していた土砂は、今回の土石流によって洗掘され、より下流へ流下したものと考えられます(写真11)。なお、この溪流では、地形図から判読する限り、1972年災害以降に施工された砂防堰堤の存在は確認できません。

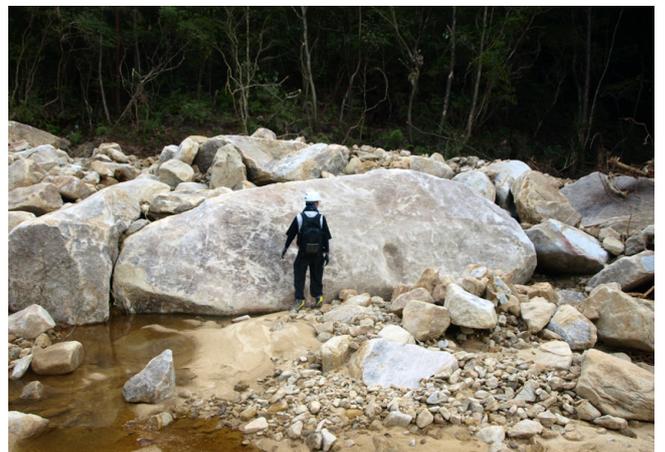
写真9 土石流堆積物に含まれる径5mに達する砂岩の巨礫。

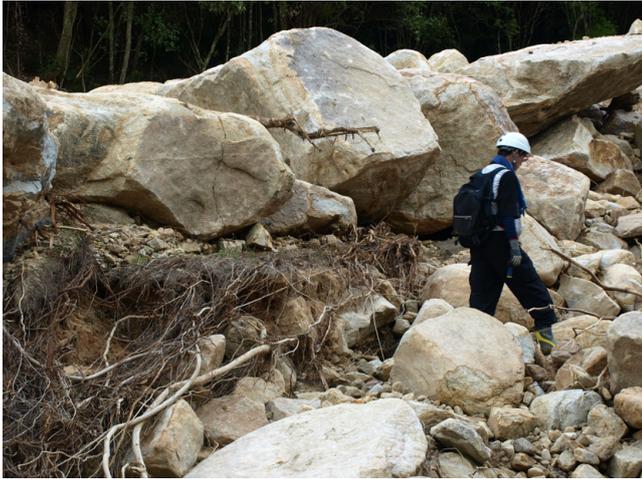
写真10 土石流発生前の旧地表部（真ん中の植物密集部）と、それを覆う土石流堆積物。

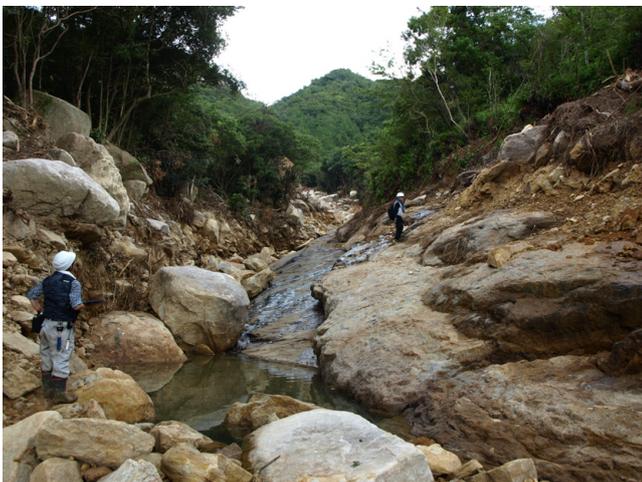
写真11 土石流が流下した溪床の状況。

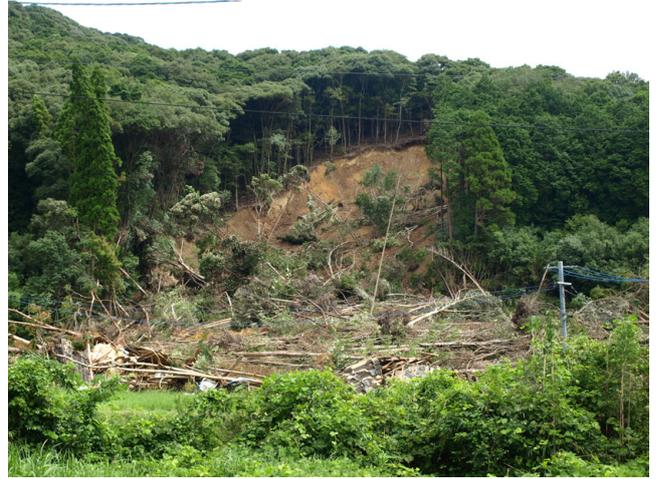
写真12 上天草市松島町教良木で発生した斜面崩壊。

(第1図, 写真12)。対岸からの観察であったため、地質構成や崩壊の深さについては確定できませんでしたが、近隣の地質分布状況からみて、古第三系教良木層の分布域で発生した斜面崩壊と推定されます。崩壊の深さについても、1 m未満といったごく表層の崩壊ではなく、崩壊深さは数mに達するやや深い崩壊と推定されます。
