GSJ 地質ニュース

特集：東日本大震災による液状化被害と地質地盤情報の活用

2011 年東日本大震災による地盤液状化被害

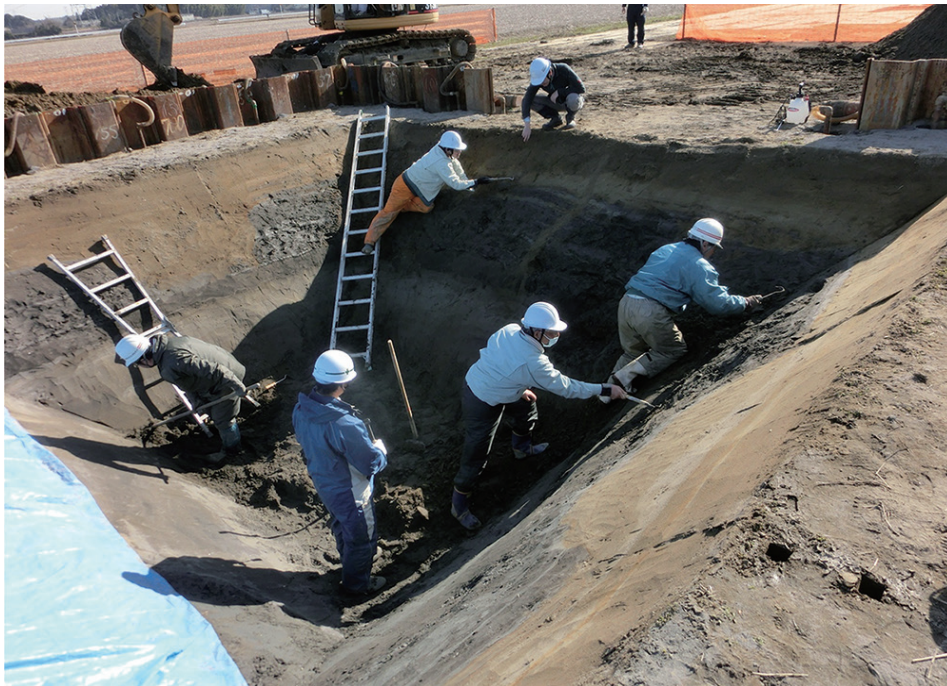
掘削したトレンチは、幅・長さ7m、深さ約3mの大きさである。壁面をねじり鎌を用いて整形し、地層の堆積構造を観察した。

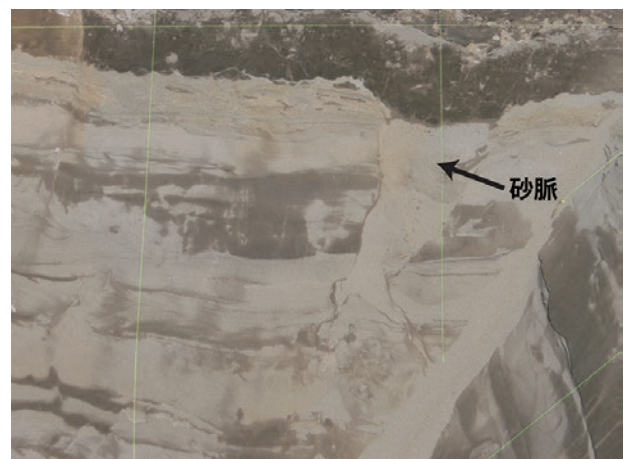
浚渫された砂層は液状化により全体的に堆積構造が乱されている。砂層中に砂脈（矢印）が観察され、上面でシート状に広がっている（東側壁面）。

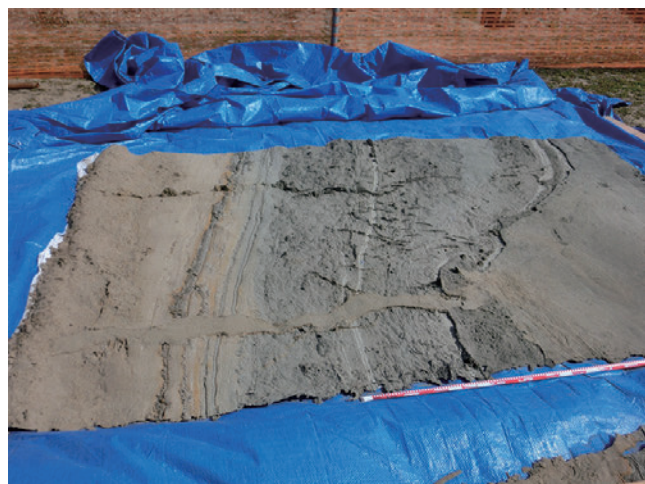
完成した剥ぎ取り標本、左側が上位.

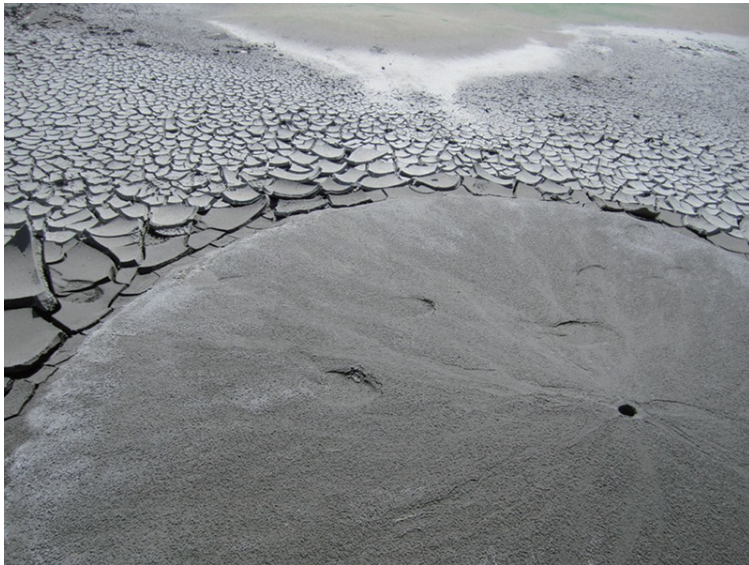
噴砂とその周辺に沈殿した泥（浦安市明海大学テニスコート）.

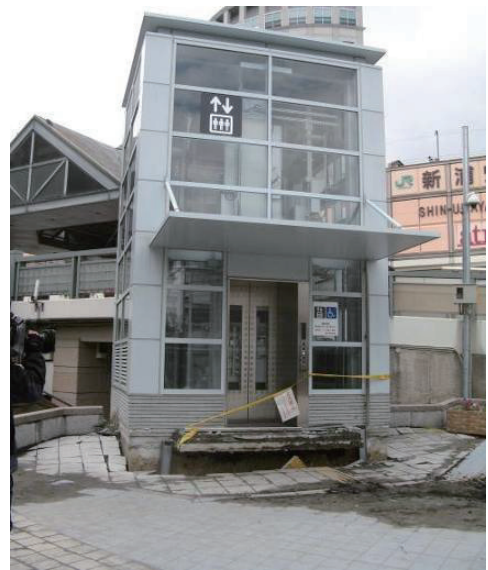
エレベータホールの抜け上がり（JR新浦安駅前）.

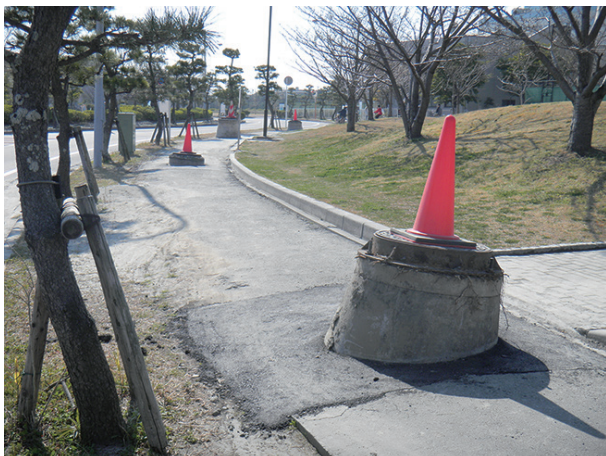
マンホールの抜け上がり（浦安市明海）.

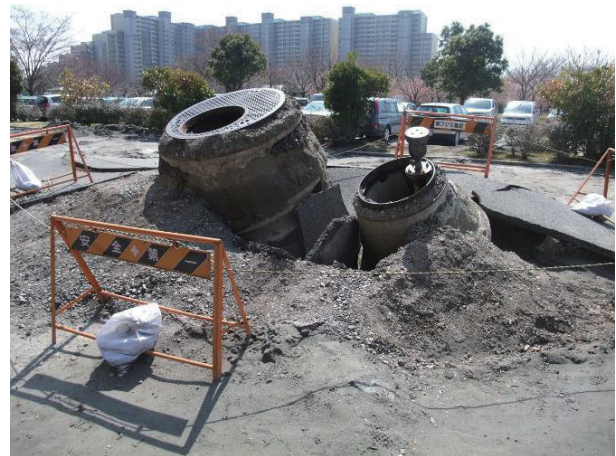
マンホールの抜け上がり（浦安市高洲中央公園）.

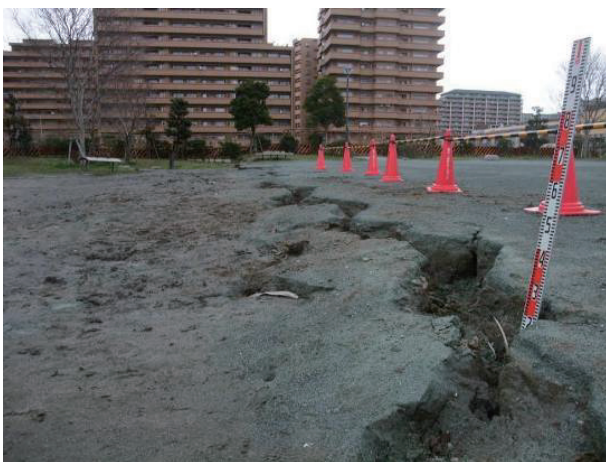
地盤の液状化 - 流動化に伴う地割れ（浦安市明海）.

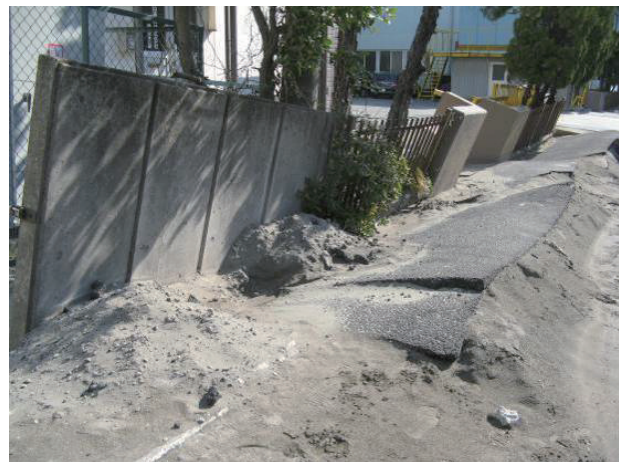
噴砂と道路・ブロック塀の被害（浦安市鉄鋼団地）.

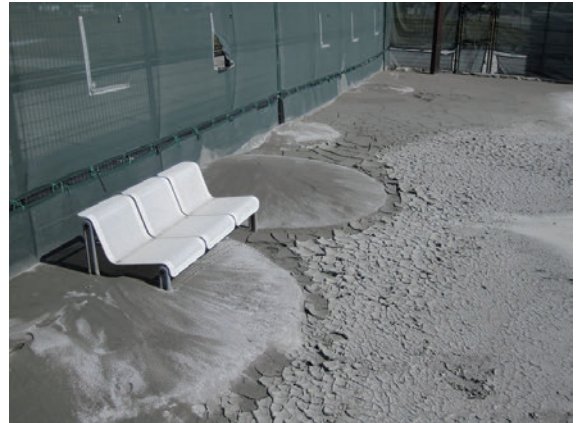
第 1 図 噴砂土堆積状況（明海大学テニスコート）。

浦安市明海^{あけみ}、日の出、高洲、美浜、今川、弁天、舞浜等の地区が液状化被害を受けた。液状化による死者は確認されていない。被害は建物・土地・公共土木施設等に集中している。被害現象は主に、土地・道路等における地盤の隆起、沈下、噴砂・噴水現象、大規模陥没、地割れなどであった（第 1 図および第 2 図）。それに伴い、戸建住宅の傾き、マンション等集合住宅や大規模建築物の送水縦管の抜け、マンホールの浮上、マンホール躯体のずれ、これに伴う管路の継手ずれ、脱却、たるみ、蛇行、滞水、破損、管への土砂流入などの被害（第 3 図）を受けた。その結果、上水道は 607 カ所で漏水が発生し、最大 33,000 世帯の供用制限（2011 年 4 月 6 日に解除）、都市ガスは 8,631 戸が供給停止（2011 年 3 月 30 日に解除）となった（浦安市復興計画検討委員会、2011）。下水道の被害面積は 440ha、被害戸数は 13,000 戸であった（千葉県県土整備部都市整備局下水道課、2011）。市の試算による発災時における被害想定見込額は、公共土木施設の災害復旧として、道路・橋りょうが 28 施設で概算被害額が約 296 億 3900 万円、下水道のうち下水道事業施設 13 施設が約 268 億 4000 万円、雨水排水施設 13 施設が約 145 億 9400 万円、公園、緑道、球技場など 81 施設が約 22 億 7000 万円であった。その後、被害実態が判明し、結果的に市の公共施設の災害復旧費は約 302 億円となった¹⁾。その他、上水道（千葉県

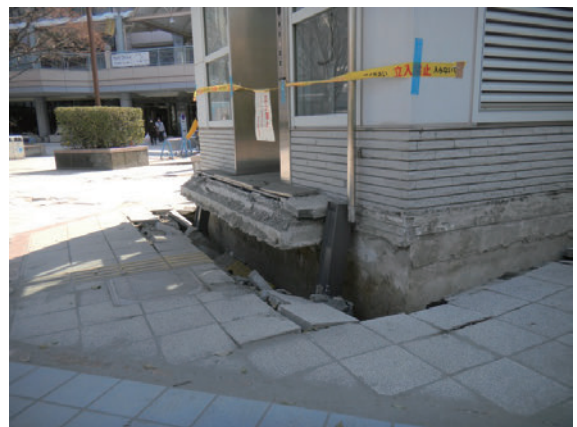
第 2 図 JR 新浦安駅前の地盤沈下（エレベーター入口）。

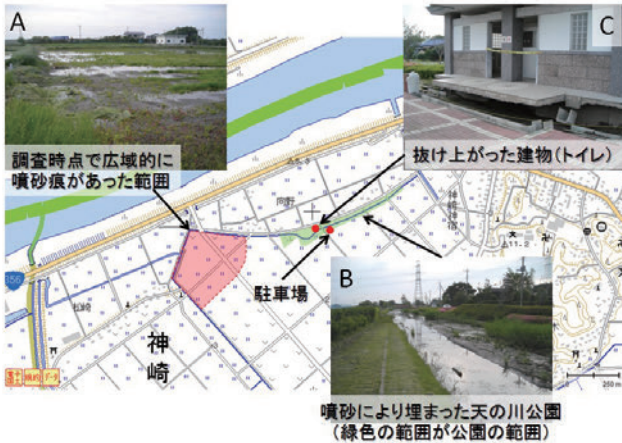
第3図 千葉県神崎町周辺の液状化被害の状況 (小荒井ほか, 2011).
背景は電子国土 Web システムを使用.

の千葉県東方沖地震の際にも液状化が発生した。現地写真を第3図に示す。噴砂が広域に発生した範囲が旧河道の範囲と一致する(第3図のA)。旧河道の北の縁に沿った公園では、川底からの噴砂により河川の中心部が砂で埋まっていた(第3図のB)。駐車場では激しい亀裂やうねりが存在し、トイレなどの構造物は50 cm以上も抜け上がっていた(第3図のC)。この箇所は、明治10年代の迅速測図原図では利根川の本流となっている(第4図)。1947年撮影の米軍写真(USA-R391-23)では、旧河道が封鎖され水部が干上がっていく過程がわかる。現在は土地区画整理により周辺の水田と同じ高さとなり、畦の形も整形されているので、現地で旧河道の存在を認識するのは困難である。2005年撮影のカラー空中写真(CKT-2005-3X C10-22)では、色調の違いから旧河道の縁を判読することは可能である(第5図)。

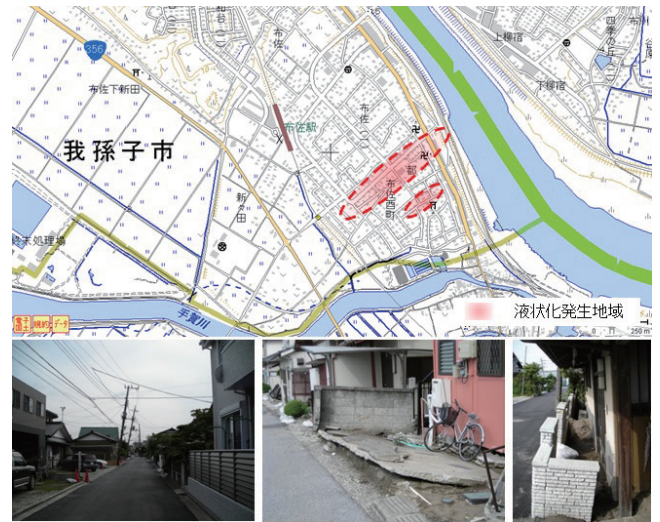
第6図 我孫子市布佐地区の液状化被害の状況 (小荒井ほか, 2011).
背景は電子国土 Web システムを使用.

千葉県^{あびこ}我孫子市の^{ふさ}JR布佐駅周辺で液状化現象が認められた。液状化の被害が顕著な箇所は限定的であり、布佐地区から都地区の境界付近から、^{ふさとりまち}布佐西町地区の北部にかけての地域である(第6図)。噴砂や、電柱・ブロック塀・家屋の傾動・沈下、地波現象(道路の波打ち)などの液状化被害が生じていた。なおこの地域は、1987年千葉県東方沖地震では液状化被害の報告はない。顕著な液状化現象は限定した範囲で出現しているの、その土地の変遷を調査した。治水地形分類図を見ると、被害の大きかった場所は旧河道の沼を埋め立てた土地であることがわかる。1947年撮影の米軍空中写真(USA-M675-1)を見ると北東-南西方向に伸びる細長い水部が存在している(第7図上)。今回の地震で液状化が激しかった県道沿いの带状の箇所が、その細長い水部の箇所と一致している。1962年撮影の空中写真(MKT-62-1 C11-17)では、その水部に該当する箇所が埋め立てられ住宅地となっている(第7図下)。

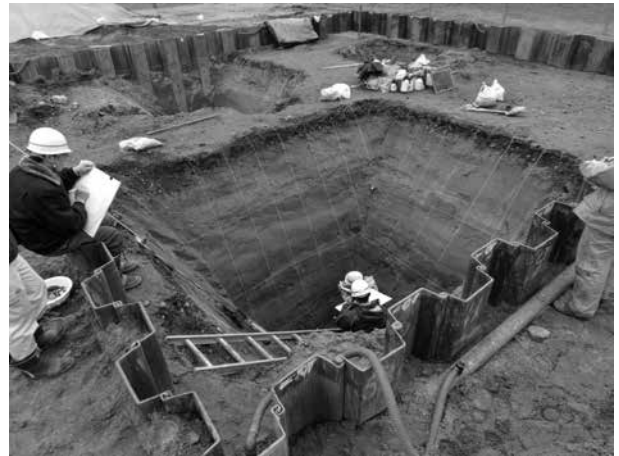
第3図 周囲を矢板で囲ったトレンチの全景（第1図のB地点）。

トレンチ調査のうち2ヶ所(第1図のB, C)は、かつての河道あるいは湖沼だったところを昭和30年代および40年代に浚渫土砂で埋め立てた地点で、2011年東北地方太平洋沖地震時に噴砂が生じています。地下水位が高いために、掘削地点の周囲を矢板で囲い、その中をウェルポイント工法によって地下水位を下げた後、掘削を行いました(第3図)。また、主な壁面には樹脂を塗って表面の剥ぎ取り標本を作製し、後ほど液状化による流動構造などを詳しく観察できるように保存をしました(第4図)。この剥ぎ取り標本の一つは現在産総研の地質標本館に展示
