## 1.2 本宮三越観測井の地質・岩盤状況

### 1.2.2 本宮孔1の地質・岩盤状況

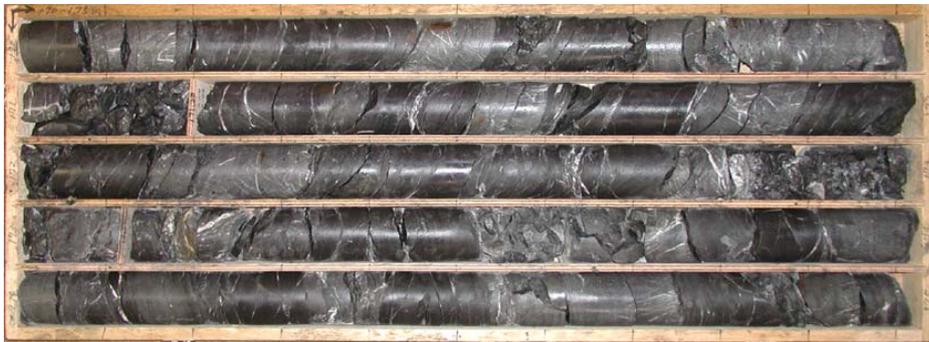
初生の堆積構造（級化構造、ラミナや層理面）をよく保存しており、後生の変形が少ない岩相。生物擾乱による生痕が認められる場合もある。  
混在相や角礫相に比べて岩盤状態が良く、方解石脈が砂岩のみに分布する傾向がある。

孔1:170-175m：等量互層（全体が整然相）

図 1.2-4(1) 整然相の例

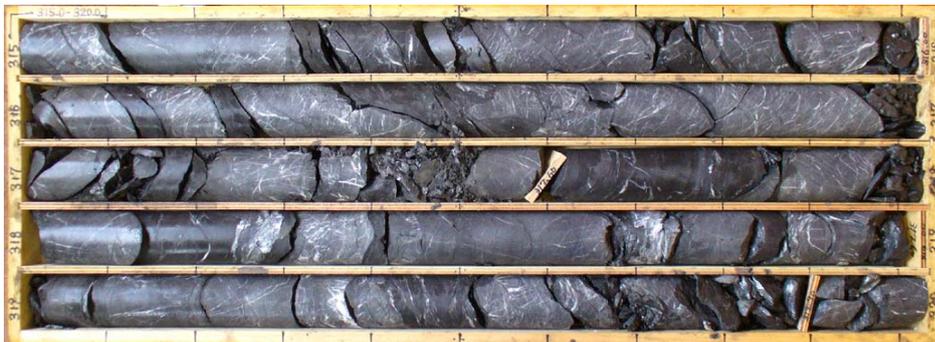
孔1:315-320m：砂岩勝ち互層（全体が整然相）

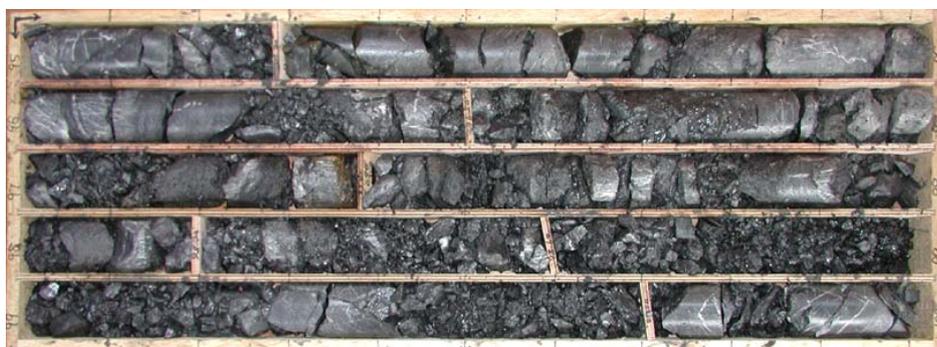
未固結時の流動変形により砂岩層がレンズ状にちぎられた岩相で、砂岩レンズは頁岩基質に充填される。基質の頁岩はラミナを残していることが多いが、砂岩レンズへの泥注入も認められる。

整然相に比べて岩盤状態が悪く、方解石脈・石英脈が砂岩にとくに発達し、頁岩中にも及ぶ場合がある。淡黄色の方解石脈を伴うことがある。

孔1:95-100m：頁岩勝ち互層（全体が混在相）

図 1.2-4(2) 混在相の例

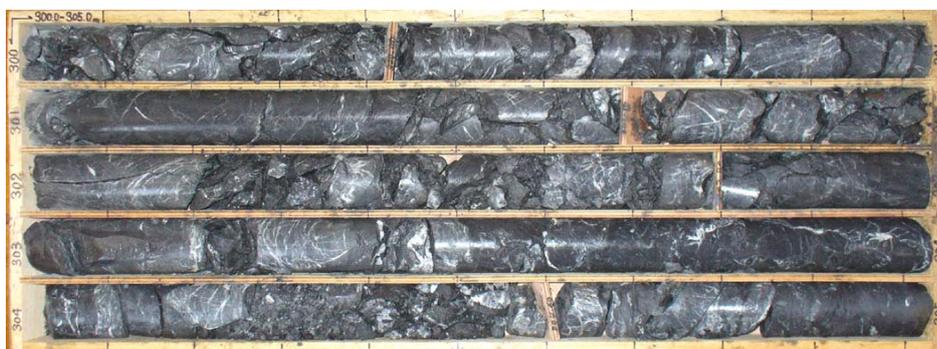
孔1:300-305m：等量互層（全体が混在相）

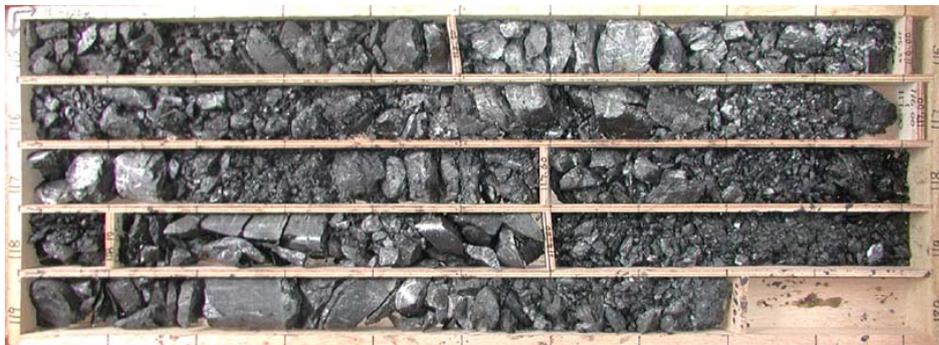
固結後の剪断变形でより变形が進み、固結～未固結の断層角礫と見なせる岩相。頁岩基質は初生構造を残さず、鱗片状劈開や碎粉状で、砂岩への泥注入も多く認められる。層厚は1m前後で薄い場合が多い。  
岩盤状態が非常に悪く、方解石脈・石英脈が発達し、変質・温泉沈殿物と見られる淡黄色の方解石脈や石英脈が認められる。

孔1:115-120m：等量互層（全体が角礫相）

図 1.2-4(3) 角礫相の例

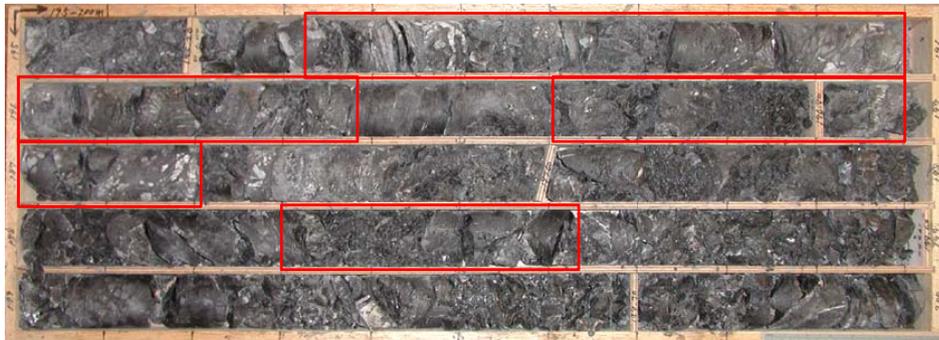
孔1:195-200m：頁岩勝ち互層（赤枠内が角礫相）

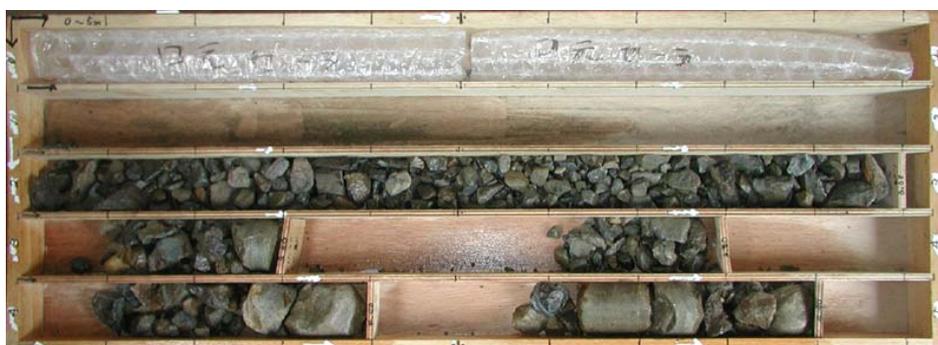
地表から20m程度の未固結堆積物で、砂岩礫と基質の土壌～粘土で構成される。碎石の混入範囲を盛土、それ以深を段丘堆積物と区分。  
なお、岩着は礫への風化皮膜の有無で判断した。

孔1:0-5m : 盛土 (碎石およびコンクリート片含む)

図 1.2-4(4) 表層の未固結堆積物

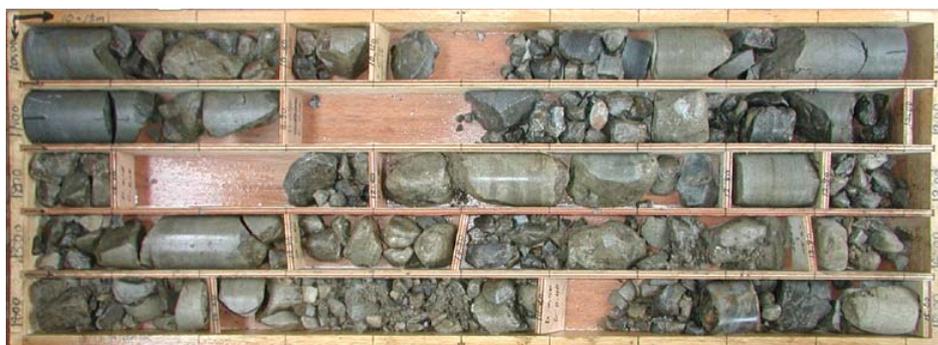
孔1:10-15m : 段丘堆積物 (礫は風化砂岩で、基質に粘土を含む場合あり)

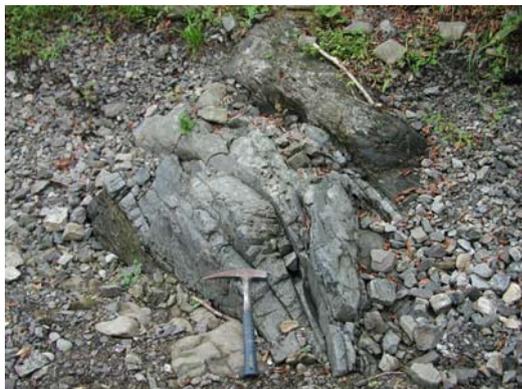
混在層中の砂岩レンズ：ラミナが両端に向かって収斂している

図 1.2-4(5) 露頭での地質・岩盤状況

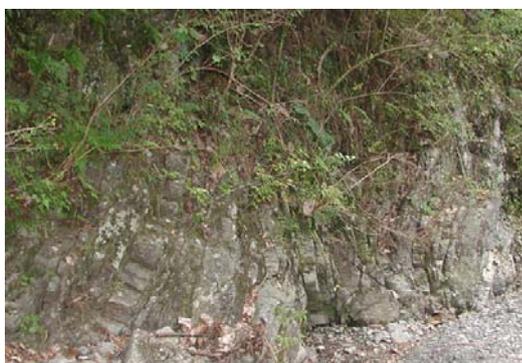
ほぼ倒立した頁岩砂岩互層：ゆるく褶曲する。  
砂岩中の層理に直交する節理は、頁岩中には連続しない。

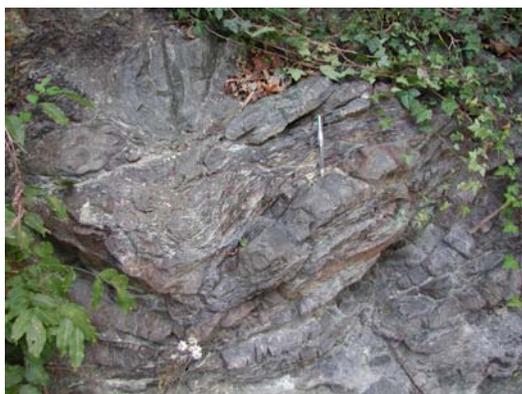
上と同じ露頭の褶曲軸部：軸部の頁岩には細かい割れ目が発達する。

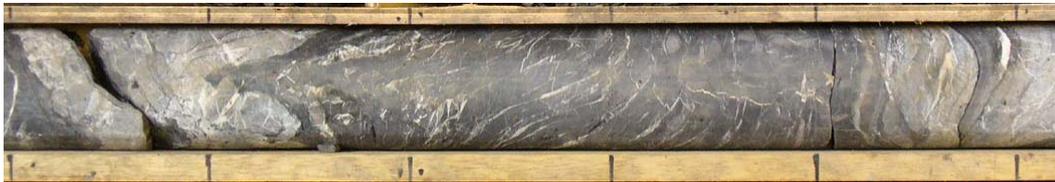
孔1:224.3-224.8m:未固結時の褶曲、固結後にラミナ面で曲げすべり

混在相の区間には軸面がほぼ垂直な小規模な褶曲が認められ(224m 付近:図 1.2-4(6))、この軸部に石英脈が発達するので、変形の集中箇所では石英脈が形成されると見られる。鱗片状劈開は褶曲・断層に伴って発達している。褶曲など変形が進んだ区間であるために、計測した層理面の傾斜角は  $14^{\circ}$  ～ $44^{\circ}$  と非常にばらついている。

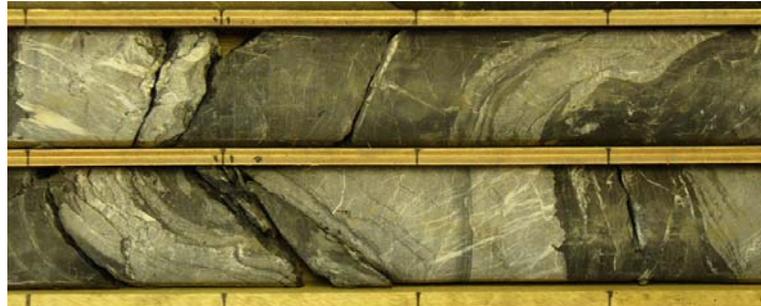
孔1:283.4-284.8m:未固結時の褶曲、固結後に頁岩部で剪断

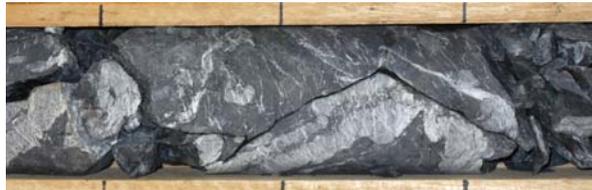
孔1:371.7-372.0m:未固結時の褶曲

図 1.2-4(6) コアに認められる褶曲構造

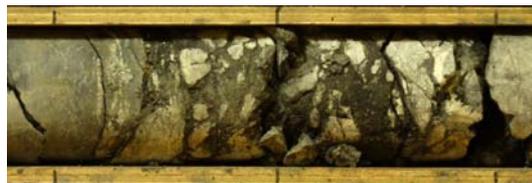
孔1:348.3-348.5m:断層角礫

348-356m,362-364m,365-366m,368m は断層(帯)であり、断層ガウジ・角礫を伴う断層が集中するほか（図 1.2-4(7)）、周囲には白色方解石脈の溶脱による開口割れ目が少量分布する（図 1.2-4(10)）。

図 1.2-4(7) コアに認められる断層岩(断層ガウジ・角礫)

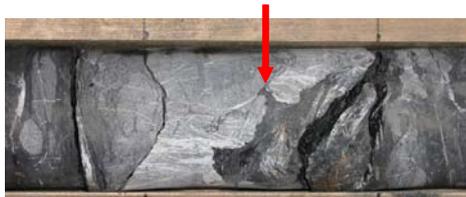
孔1:145.3-145.4m: 砂岩ブロック底部に湾入状に注入

泥インジェクションは、付加体堆積物中で異常間隙水圧が発生している箇所が生じている。とくに混在相中の砂岩レンズの底部やカオティックな堆積構造を示す区間に認められる(図 1.2-4(8))。白色の方解石脈(初生)と連続すると見られるケースもあり、異常間隙水圧による砂岩レンズの破碎と砂岩レンズに集中する方解石脈の形成機構・時期は同じと考えられる。方解石脈は破碎した砂岩レンズ中の割れ目内で、沈殿したものと考えられる(図 1.2-4(8))。

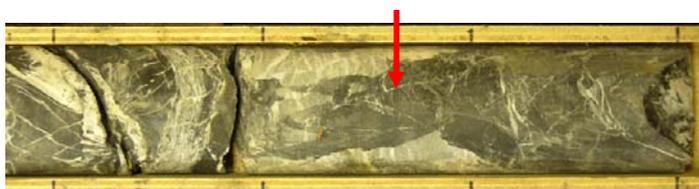
孔1:273.7-274.0m: 破断した砂岩レンズの間に泥注入している。

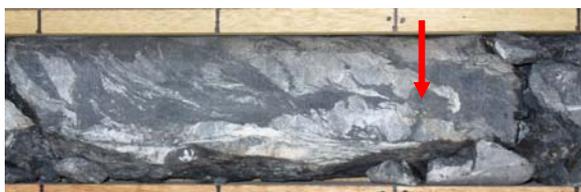
孔1:368.7-369.0m: 未固結時の注入構造(カオティック)

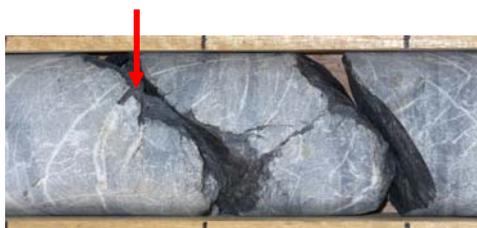
孔1:372.8m: 砂岩ブロック底部に湾入状に注入し、先端は方解石脈に連続。

図 1.2-4(8) 砂岩レンズへの泥インジェクションの例

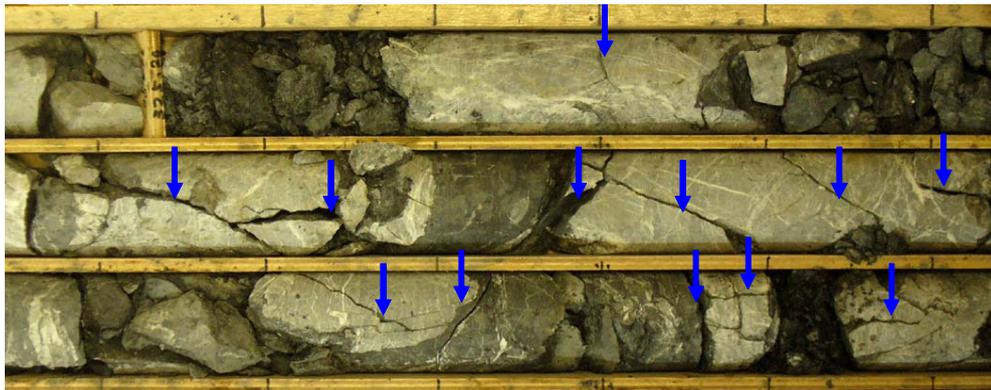
孔1:325-329m: 鈹物脈の溶脱による開口割れ目群。

図 1.2-4(10) 鈹物脈の溶脱による開口割れ目

85m 付近と 112m 以深では、石英脈・シンターも認められ、黄白色の結晶度の低い方解石脈を伴っている。これらは湧水傾向と連動しており、開口割れ目に対応していると考えられる。実際、湧水区間では砂岩中の白色方解石脈が溶脱して空隙を形成する場合があります、水みちとして機能していると考えられた(図 1.2-4(9),(10))。

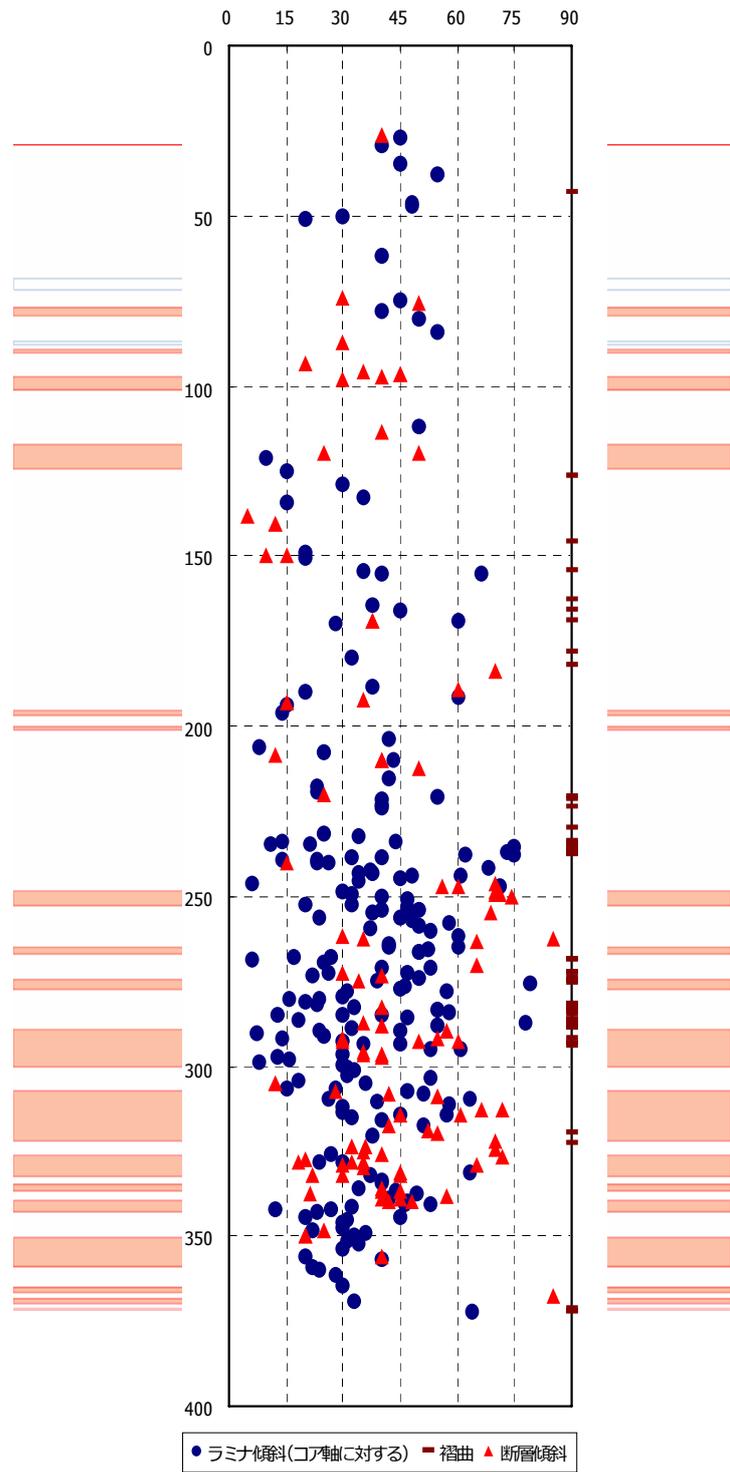
図 1.2-5 本宮孔 1 での地層・断層傾斜と褶曲構造の分布  
(背面のピンクの帯は断層帯位置を示す。)

図 1.2-5 には、計測した地層と断層の傾斜角を示した。地層の傾斜角は、頁岩砂岩互層の岩相境界の傾斜を測定しており、混在相の場合には大きく変化するので、オリジナルの傾斜からかなりの誤差を含んでいる。また、断層についても断層岩を伴うものだけを採用しているので、小断層については除外していることになる。これらを加味して、全数での分布傾向の比較を行う。

図 1.2-5 からは、地層傾斜と断層傾斜のばらつきは連動しているように見え、層面断層としての性格が強い。実際、ここで断層として示した割れ目以外にも、無数の割れ目があり、ほぼ例外なく割れ目面には最大傾斜方向の条線・鏡肌が形成されていることから、それらは支持される。また、地層傾斜にギャップがある 100m, 150m, 200m, 350m 区間では断層(帯)が分布しており、断層(帯)により地層がブロックで滑動していることが伺える。

図 1.2-5 に示した褶曲構造の分布(茶色のマーク)は、地層傾斜が幅広い分布を示し断層頻度も大きい 225-325m の 100m 間に集中しており、褶曲と断層とは一連の構造的変形ないしは同区間での複数の変形を示していると思われる。また 40-185m 区間に散点的に分布する褶曲構造は、地層傾斜と同じく 45 度程度の軸面を持つスランピングに伴うと思われる流動的な褶曲構造で閉じたものが多く、スランピングそのものやその末端部でのドラッグ褶曲であると思われる(図 1.2-4(6))。

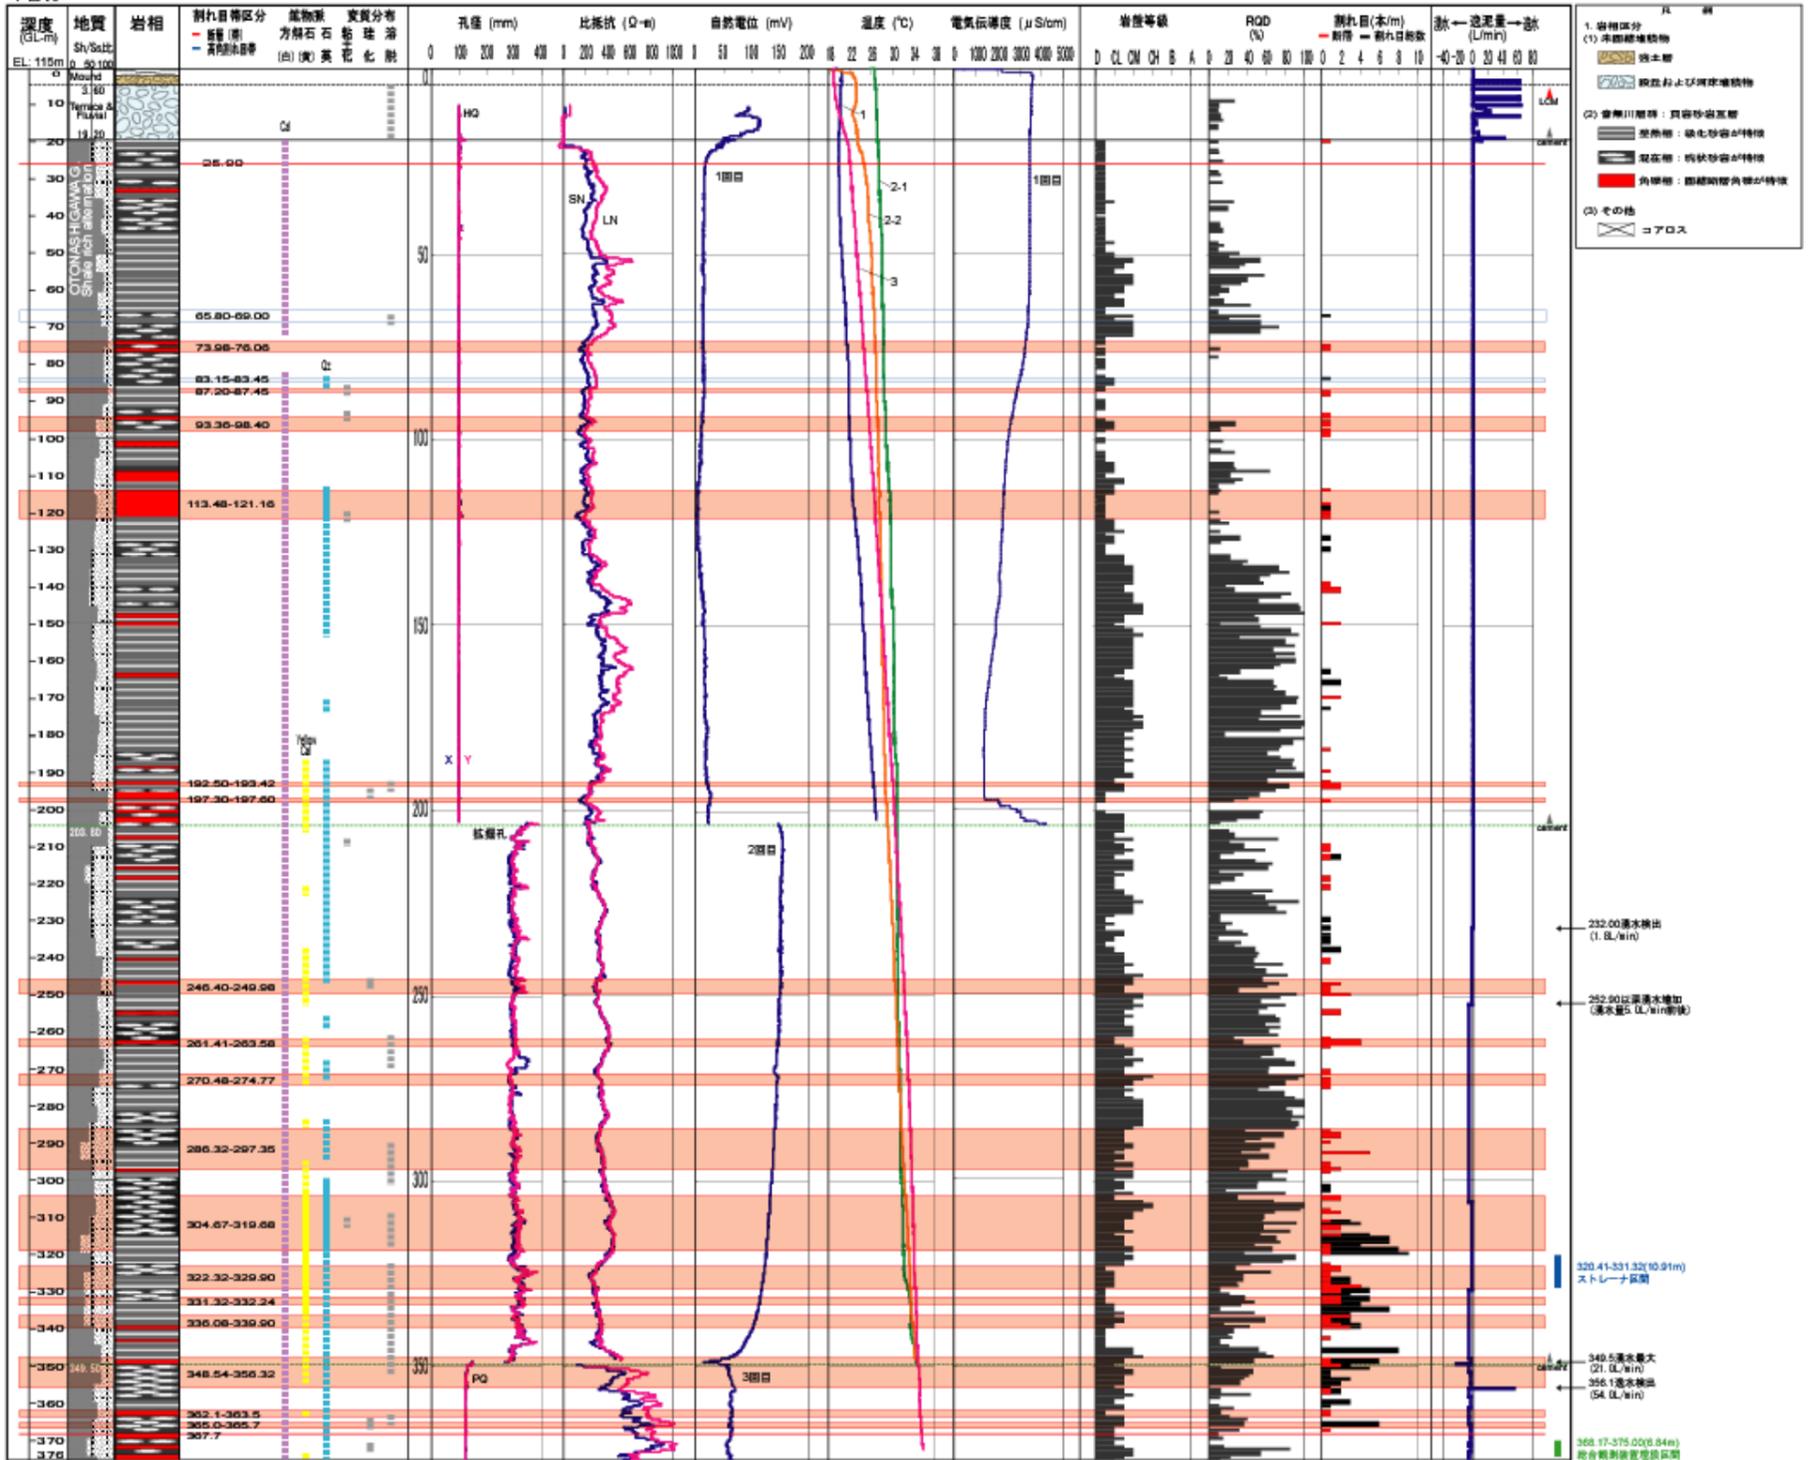
図 1.2-6 本宮孔1の地質・検層柱状図(0-376m)

- ・キャリパー検層データは、割れ目位置と掘削後の孔径拡大範囲を示している。コアリング孔径 (H0, PQ) はコア状態から想像したほど拡大しておらず、硬質の砂岩層・整合層部分が孔壁を保持している。また、現在相と角礫相で孔径拡大する傾向が明確である。頁岩・砂岩が厚層等量の区間でRQD・岩壁等級が高い傾向がある。低抵抗区間の孔壁も、現在相区間で凹凸が激しい。

- ・電気検層データは、岩壁+地下水の見かけ比抵抗の変化を示している。全般に低比抵抗で (200-500Ω-m) 平均している (前野は500-3000Ω-m)。20-70m・135-175mで相対的に比抵抗が高く、整合相でRQDが高く割れ目の少ない区間に対応。相対的な低比抵抗区間は、現在相と角礫相でRQDの小さい割れ目帯に対応している。全般に低比抵抗なので、バルクとしての岩壁の空隙率が大きく、地下水は溶存成分に富むためと考えられる (温泉水湧水の影響)。

- ・SP検層データは、地下水溶存成分の増加あるいは地下水流動による電位の上昇を検出している。地下水流動による上昇が、19.2m以降の層帯 [強] と190-200mの断層帯 [弱] に認められる。110-130mの極低い自然電位は、溶存成分の少ない地下水の流入を示す可能性がある。200-350m間自然電位は顕著に高いが、大孔径で湧水状態の検層結果で、上部とは不連続である。

- ・電気伝導度検層データは、地下水溶存成分の増減を示している。70m程度まで溶存成分が多く、下方に向かって漸減する傾向が見られる。197-204mの急上昇は、孔底のスライムだまりと考えられる。
- ・温度検層データは、地下水の流出入位置を示している。示差温度 (1m間の温度変化・非表示) で検討すると、13.5m・145.7m・205.8m・246.5m・329.3m・346.8mにピークが認められ、200m以深の4層度のピークは溶脱箇所および断層帯位置に相当し、湧水傾向も認められる。356-358m付近には顕著な水温低下箇所があり、逸水箇所に対応する。

- ・密度検層データは、風化および熱水変質による岩壁の劣化程度を示している (非表示)。主要な劣化部 (低密度区間) は、43.4m・119.7m・196.8m・221.5m・249.8m・340m付近・356m付近・367m付近にあり、現在相・角礫相に対応する。
- ・自然ガンマ検層データは、岩壁の劣化程度と岩質を検出している (非表示)。低いガンマ線強度のピークが32.5m・62.4m・94.7m・161.6m・308-350m間・356m・363-368mに認められ、主に角礫相に対応している。

孔1で3回に分けて実施された検層結果(0-376m)について、地質・岩盤状況を踏まえたコメントを以下に示す。なお、以上に示した地質・岩相状況と、以下の検層結果による地質柱状図を図1.2-6に示す。

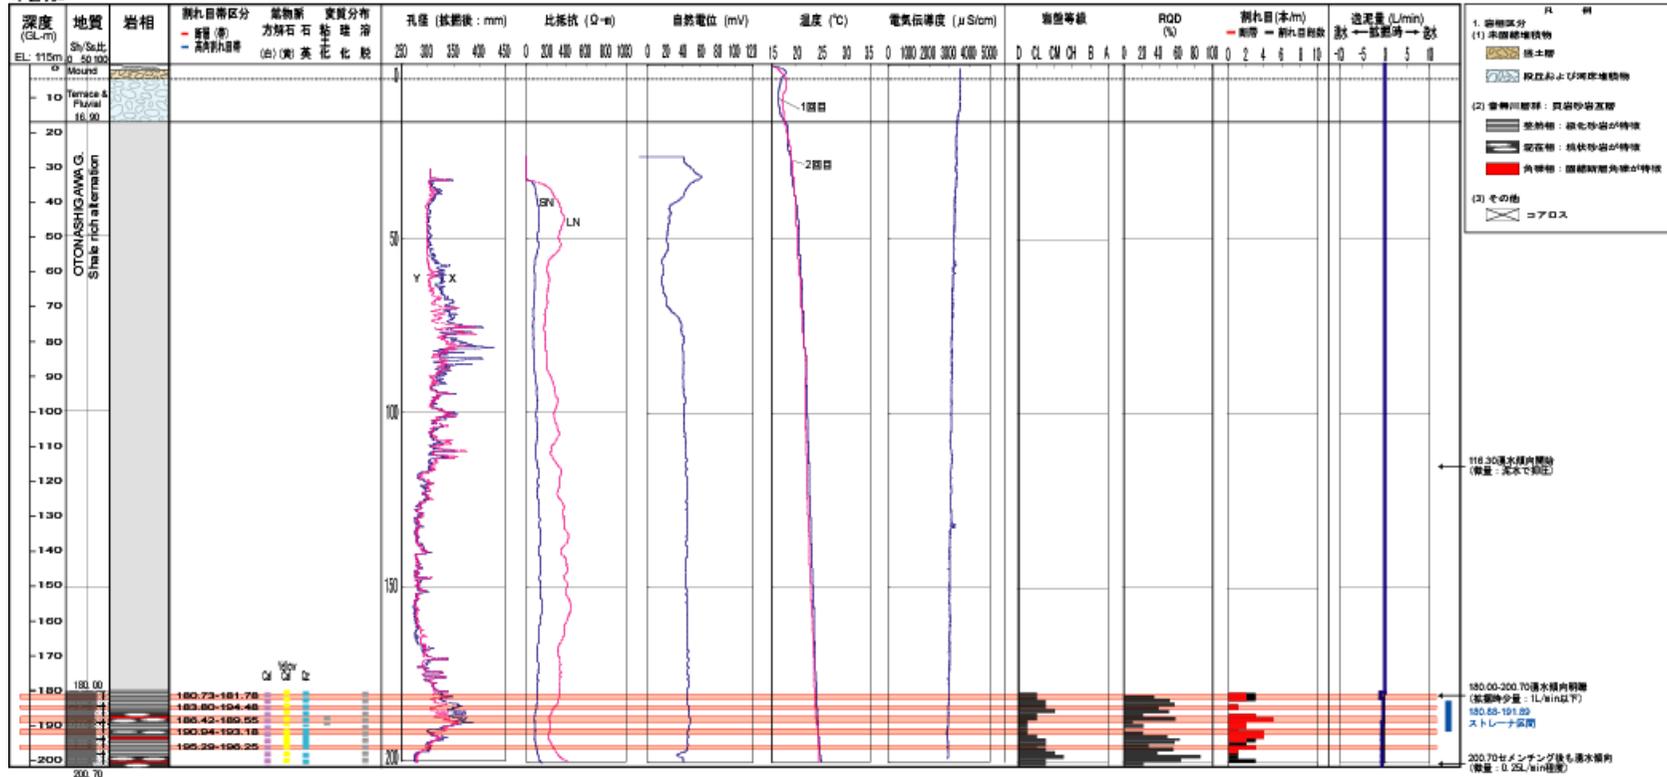
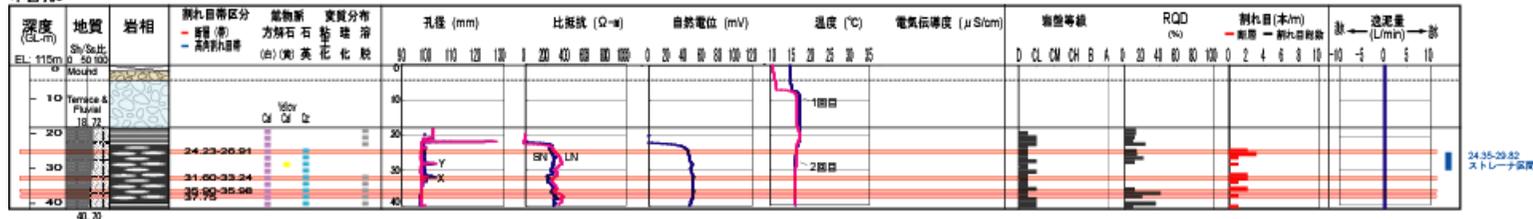
図 1.2-7 本宮孔 2(0-200.7m)および孔 3(0-40.7m)の地質・検層柱状図

本宮孔 2 では、コアリング区間は 180.0-200.7m の 20.7m である。この区間の頁岩比率は 63-71% で安定しており、頁岩勝ち互層である。混在相の量比は全体の 3 割程度である。

180.0m 以降は湧水傾向が明瞭になること、黄白色の方解石沈殿物や白色方解石脈の溶脱箇所があること、検層での比抵抗の変化などから、本宮孔 1 での 195-210m 区間の頁岩勝ち互層と同一層準が出現していると考えられる。

本宮孔 3 では、コアリング区間は 0.0-40.7m の 40.7m である。この区間の頁岩比率は 50-62% で、頁岩勝ち互層である。大半が混在相である。

検層での比抵抗の変化などから、本宮孔 1 での 0-45m 区間の頁岩勝ち互層と同一層準が出現していると考えられる。
