火山噴火の降灰ハザードによる崩壊熱除去機能への影響評価試験の予備検討
フィルタ目詰まり試験(その2) 試験時写真
プレフィルタ 風量56m³/min 火山灰 濃度70mg/m³

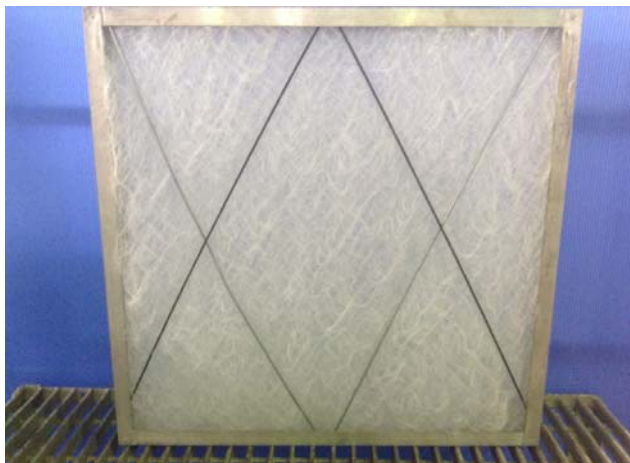
写真-1 試験前 フィルタ上流面

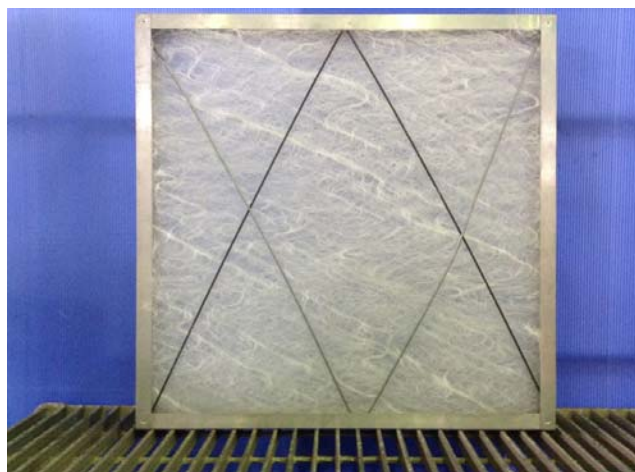
写真-5 試験前 フィルタ上流面

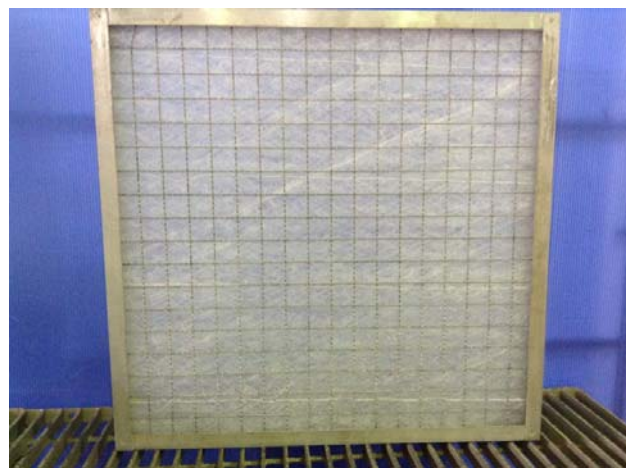
写真-6 試験前 フィルタ下流面

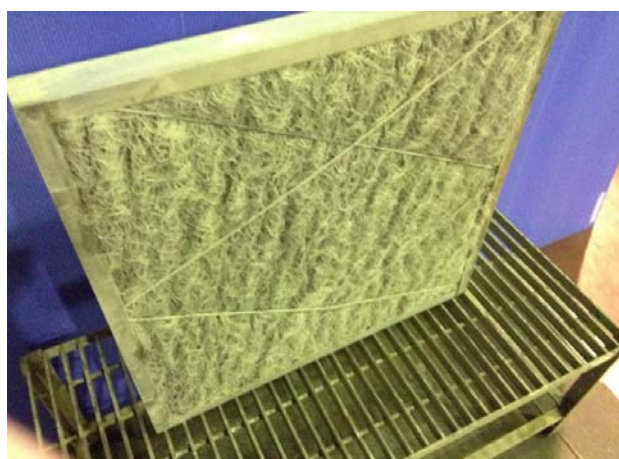
写真-11 試験後 フィルタ上流面

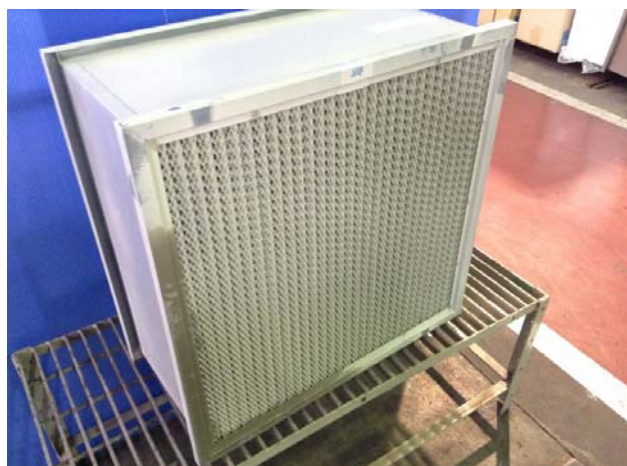
写真-15 試験後 フィルタ上流面

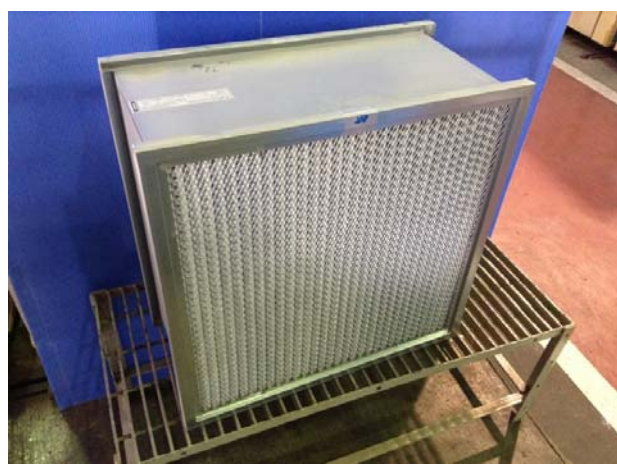
写真-16 試験後 フィルタ下流面

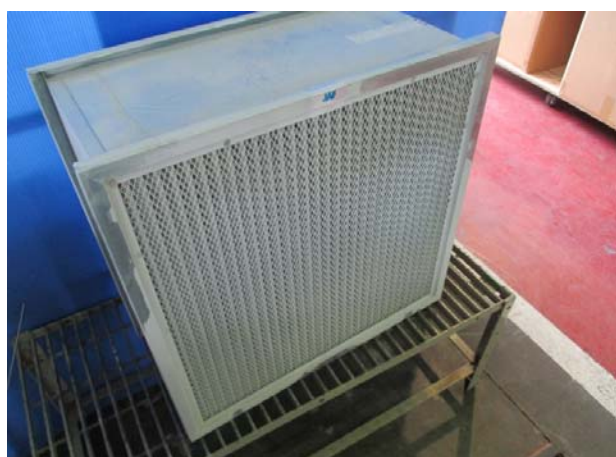
写真-19 試験後 フィルタ上流面

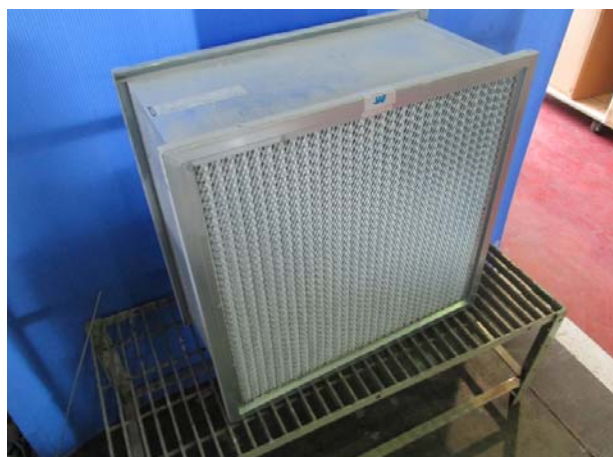
写真-20 試験後 フィルタ下流面

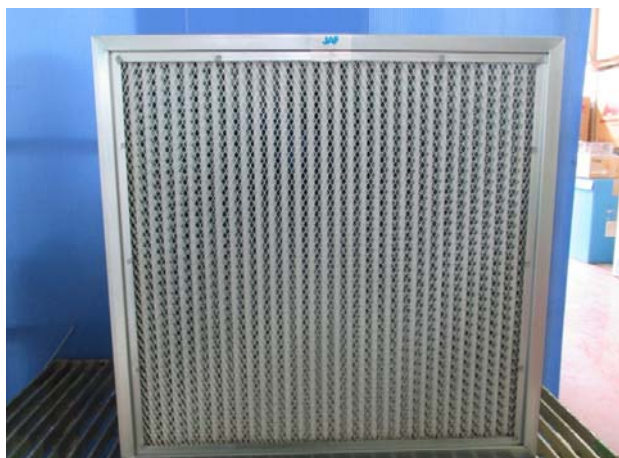
写真-21 試験前 フィルタ上流面

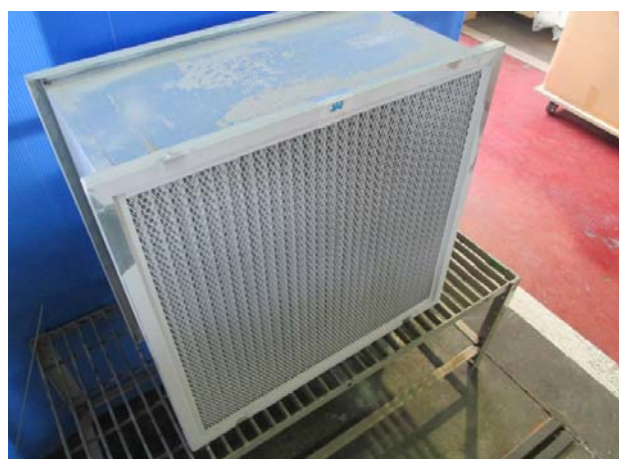
写真-23 試験後 フィルタ上流面

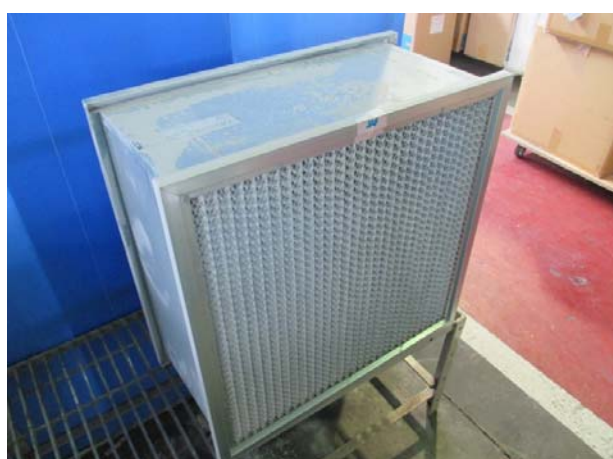
写真-24 試験後 フィルタ下流面

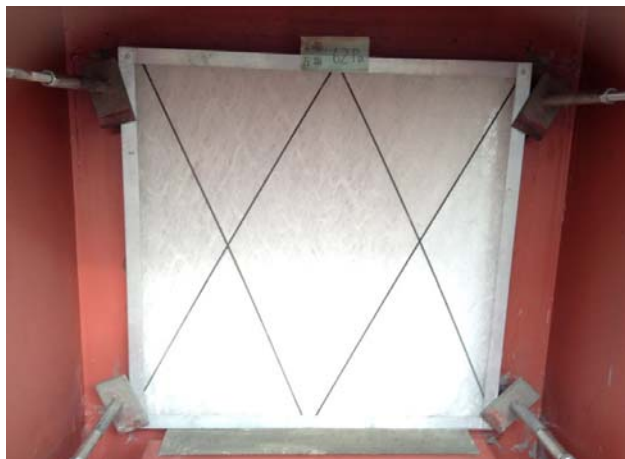
写真-65 圧力損失 62Pa

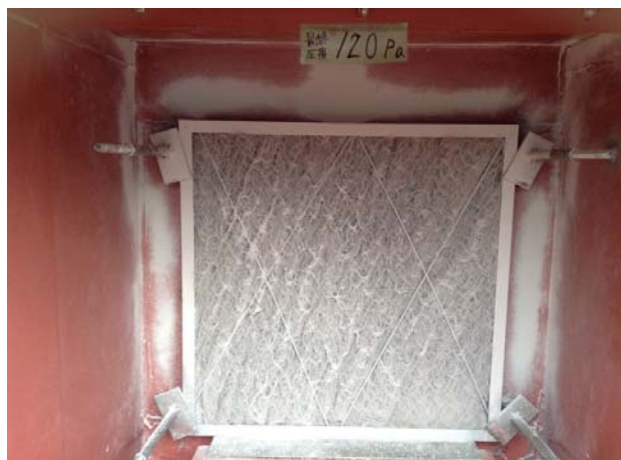
写真-66 圧力損失 120Pa

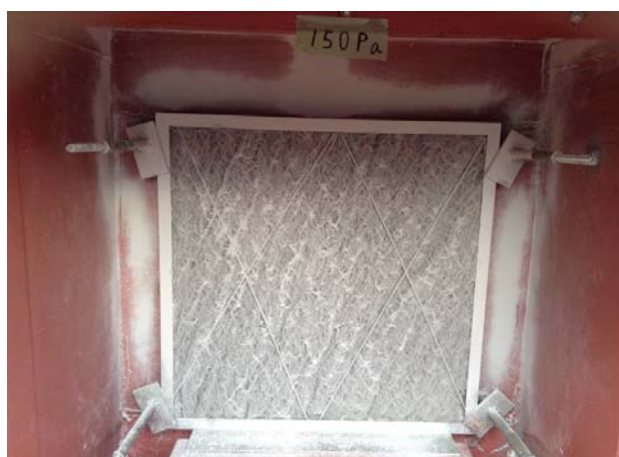
写真-67 圧力損失 150Pa

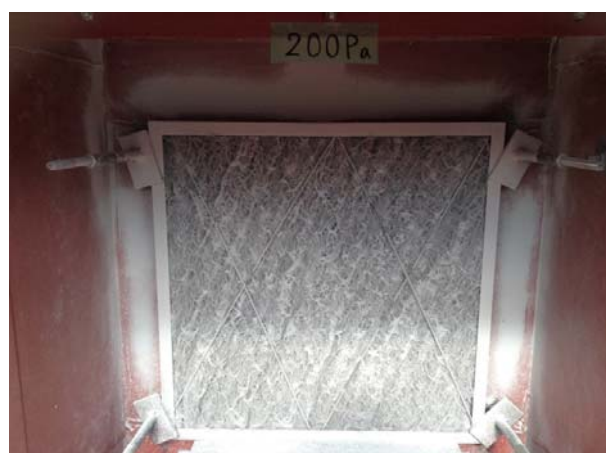
写真-68 圧力損失 200Pa

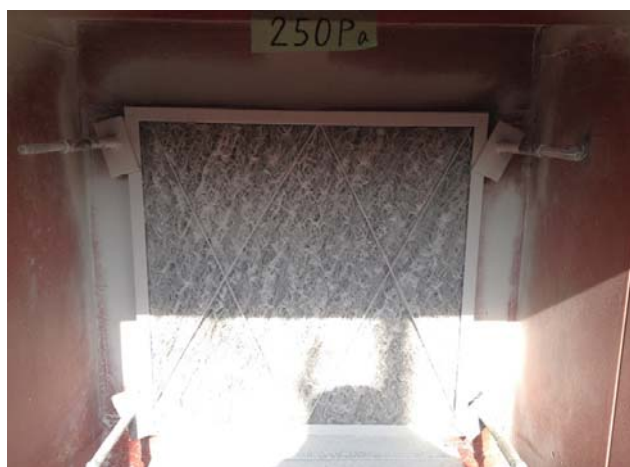
写真-69 圧力損失 250Pa

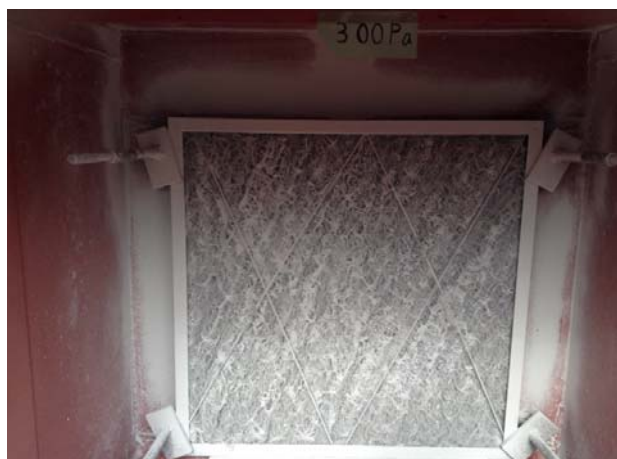
写真-70 圧力損失 300Pa

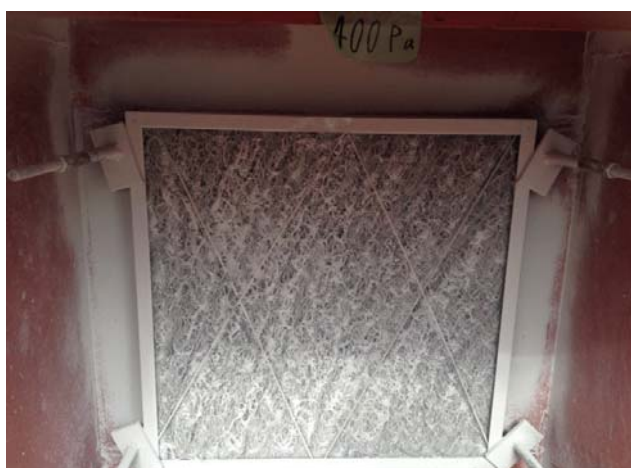
写真-71 圧力損失 400Pa

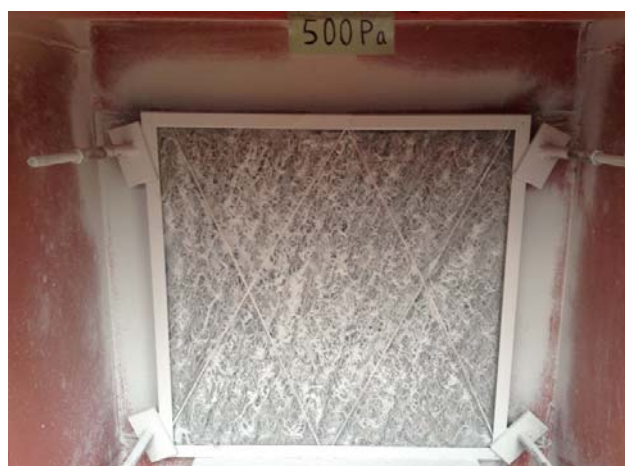
写真-72 圧力損失 500Pa

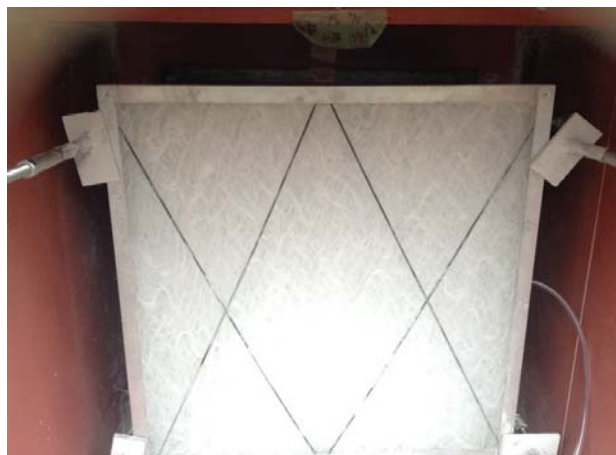
写真-73 圧力損失 70Pa

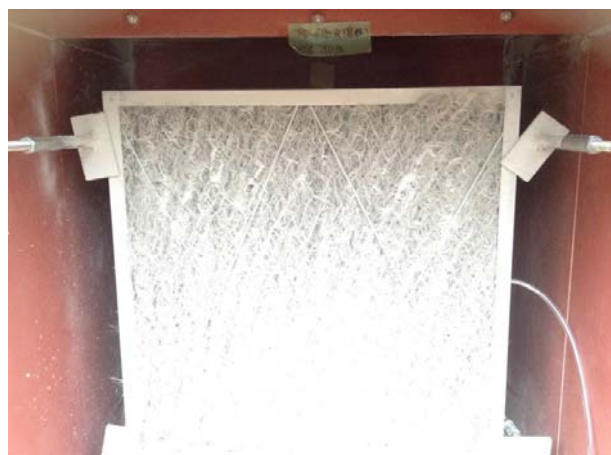
写真-74 圧力損失 140Pa

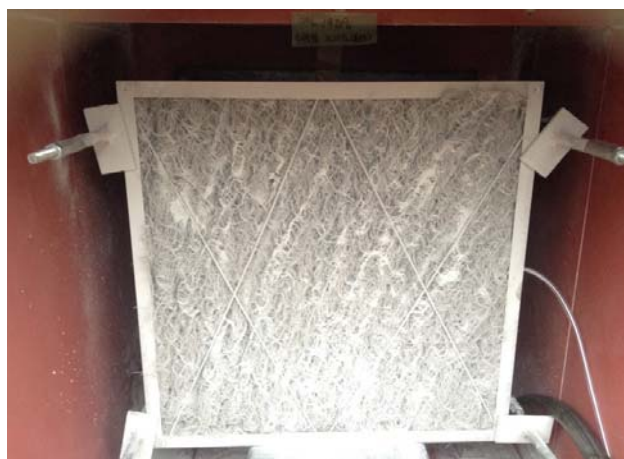
写真-75 圧力損失 190Pa

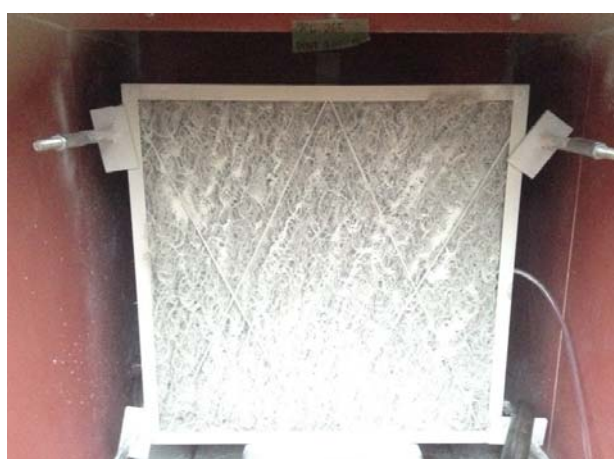
写真-76 圧力損失 265Pa

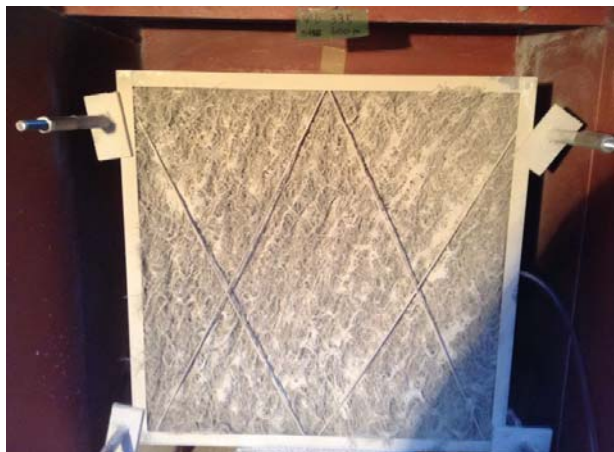
写真-77 圧力損失 335Pa
