火山噴火の降灰ハザードによる崩壊熱除去機能への影響評価試験の予備検討
火山灰供給によるフィルタ性能変化確認試験時写真
プレフィルタ 風量56m³/min 火山灰濃度70mg/m³

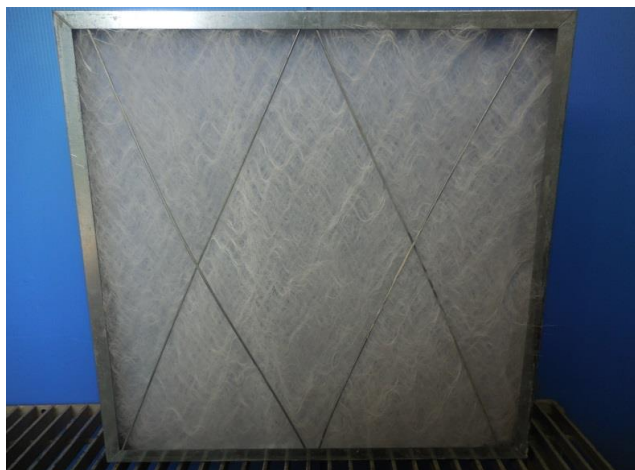
写真-5 試験前 フィルタ上流面

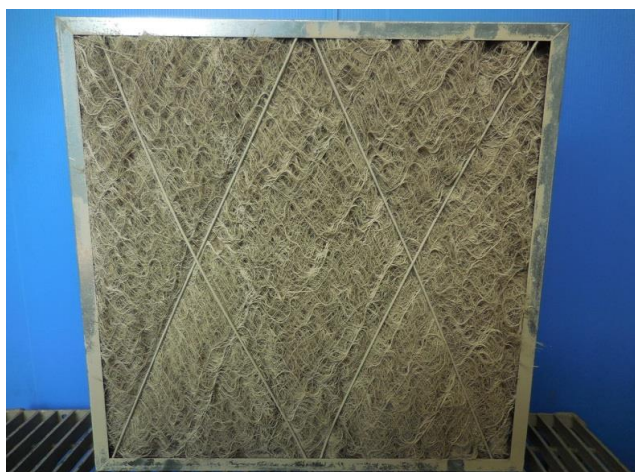
写真-7 試験後 フィルタ上流面

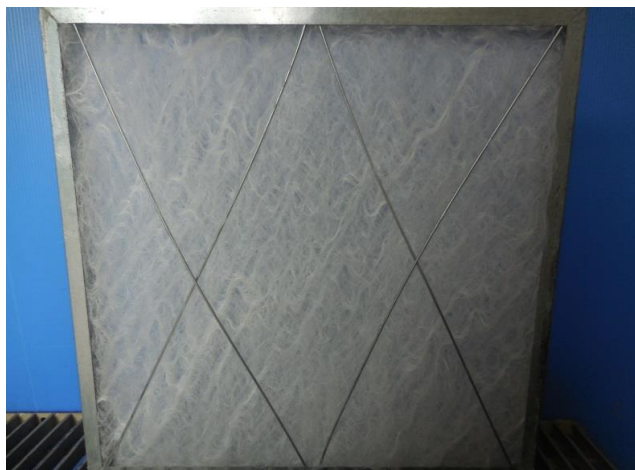
写真-9 試験前 フィルタ上流面

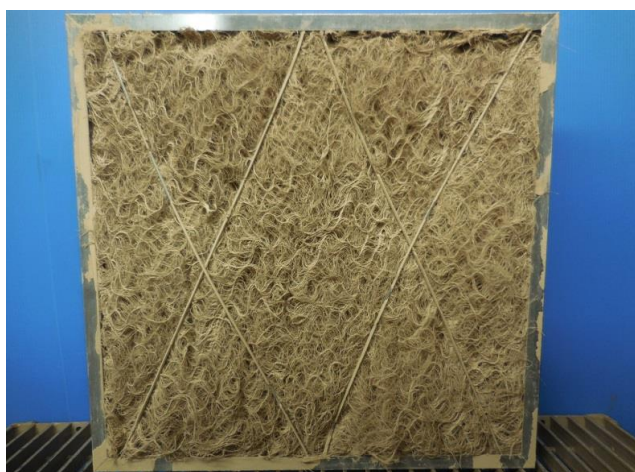
写真-11 試験後 フィルタ上流面

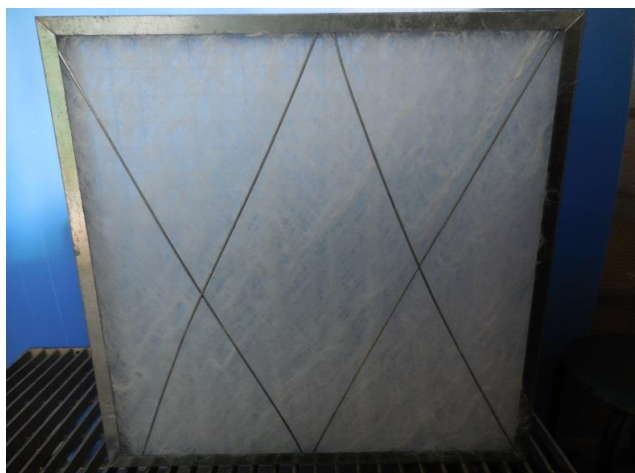
写真-13 試験前 フィルタ上流面

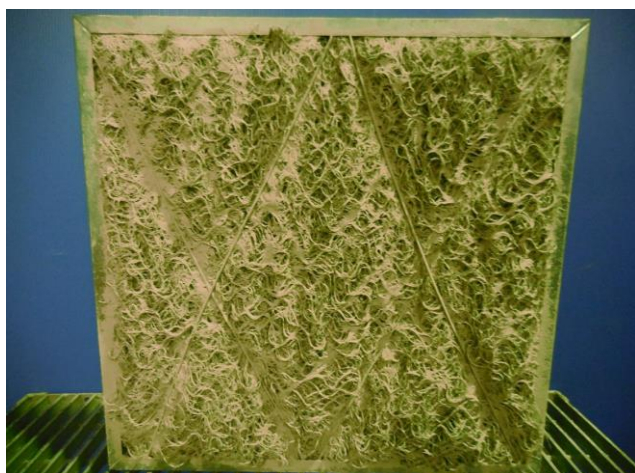
写真-15 試験後 フィルタ上流面

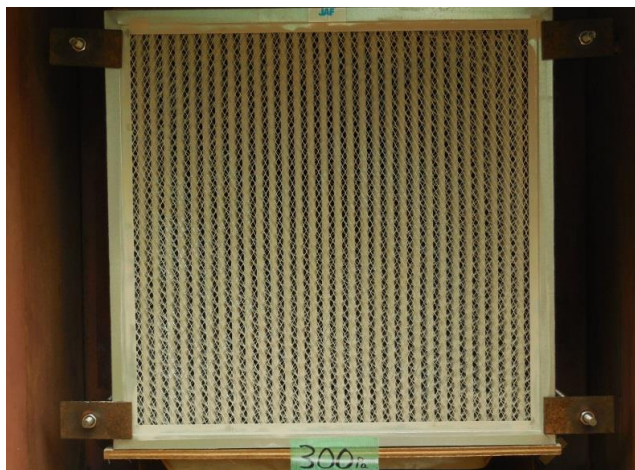
写真-97 圧力損失 300Pa時

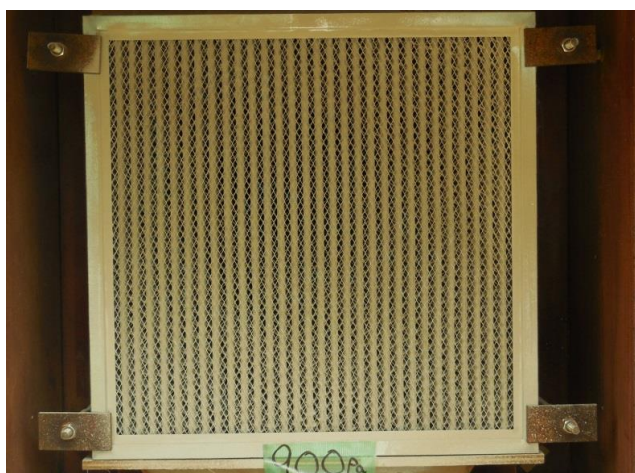
写真-99 圧力損失 900Pa時

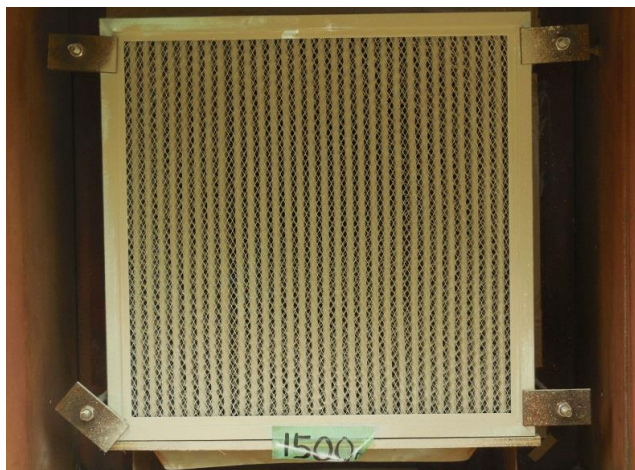
写真-101 圧力損失 1500Pa時

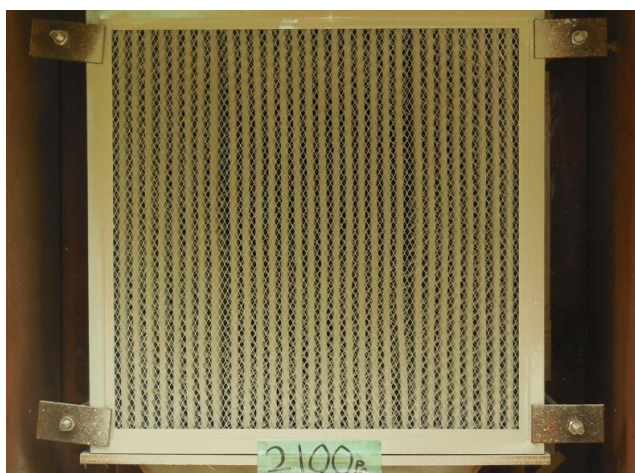
写真-103 圧力損失 2100Pa時

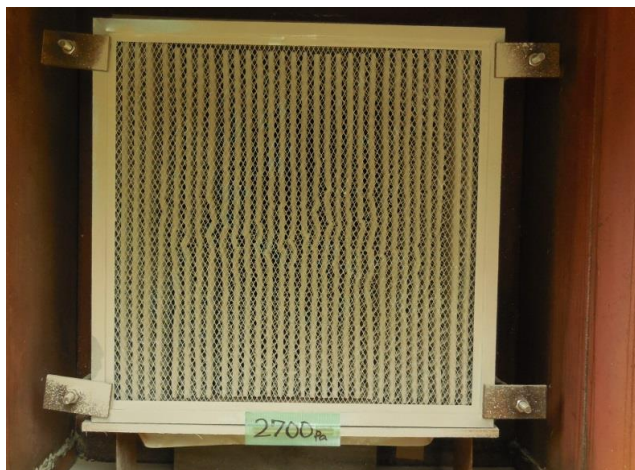
写真-105 圧力損失 2700Pa時
