地質調査所報告第133號

赤城火山の崩壊並に土石流

小 出 博

昭和25年8月

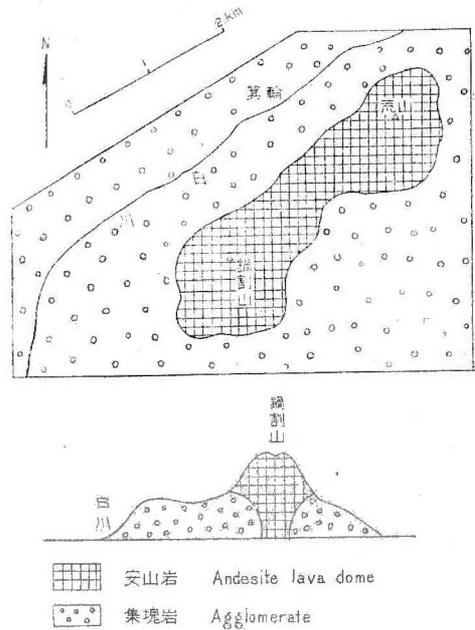
第1図 荒山—鍋割山附近の地質図及び断面図。荒山—鍋割山の熔岩からなる山腹には崩壊地が全くなく、白川にそつた集塊岩の山腹には多い。

Fig. 1. Geological map and section of Arayama—Nabewari-yama. There is no landslip on the slope of lava dome, while a lot of them on the slope of agglomerate along Shirakawa.

これと全く同じ関係が荒山—鍋割山の山稜でもよく観察出来る。即ち荒山—鍋割山一帯の山稜は中腹より上部が中性乃至酸性の安山岩質熔岩からなり、その周囲は集塊岩で構成されている(第1図)。そして集塊岩の山地には処々に大小の崩壊地が発達しているが、熔岩の山地にはその発生が全く見られない。

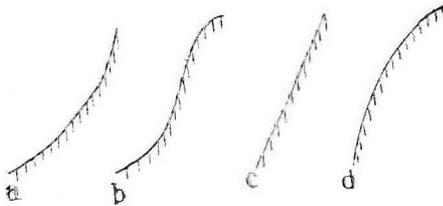
第2図 山腹傾斜面の縦断面。

a, b の斜面に崩壊が最も多く、c の斜面がこれに次ぎ、d の斜面には殆んど崩壊の発生を見ない。

Fig. 2. Longitudinal section of mountain slope. On the slope such as a, b and c, it is liable to slip, but there is almost absent of landslide on the slope as d.

わかる。斜面の形をその縦断面に依つて、第2図に示す如く四つに大きく分けることが出来る。この分類に従つて崩壊発生の難易を見ると、第2図 a 及び b の様な斜面に最も崩壊が発生し易く、次に第2図 c で示されるような斜面に多く、第2図 d の様な斜面には通常全く崩壊の発生を見ない。

以上の事実に対する理由の一つは、第2図 a 及び b に示した斜面が、全体として概して凹地——谷と云うほどのものではなく、中くぼみの丸い凹地——に多く、第2図 d の様な斜面が、全体として凸地——尾根と云う程のものではな

く、中高の丸い凸地——に多いため、前者は雨水の集積が行われ易い状態にあり、後者は雨水の分散が行われ易い状態にあることである。然し一見しては今述べたような凹地又は凸地を形成しておらず、横にひと続きの同じ斜面をなす場合でも、第2図 a 及び b のような斜面には崩壊地が発生し易く、第2図 d のような斜面には発生し難いことは、矢張り一般的な著しい傾向である。従つて上に述べた理由は必ずしもこの問題に対して、第一義的に重要であるとは考えられない。然らばこれをどう解釈するかと云うことになると、まだ十分満足な解答に達していないが、今は暫定的に次の様な解説を與えておこう。

先づ第2図 a 及び b のような斜面は、基岩の風化作用が水の浸蝕作用よりも盛に行われた場合に発達し、d のような斜面は基岩の風化作用が水の浸蝕作用よりも劣る場合に発達すると考えられる。そして c は丁度この二つの作用が平衡を保つて進められた場合に発達する。従つて a 及び b では地表層即ち風化産物が最も厚く、且つその組織が粗であるべく、d では地表層が最も薄く、且つ組織が密で、多くの場合により粘土質であることが普通である。そして c は丁度この二つの中間の性質を示している。

次に第2図cのような斜面では、地表層が下方に於いて厚く、且つ組織が粗で、上方に薄く、且つ組織が密であるが、今これを理想化して示すと第3図bである。この様な斜面上に降雨があれば、滲透水は勿論上方に少く下方に多いが、最上部よりやゝ下方の点で急激に多くなる部分が生ずるのであろう。そしてこれより下方は滲透水の急激な増加は行われ難いと考えられる。従つて滲透水の急激に多くなる部分では、それより上の部分と下の部分との間に均衡が失われ、こゝで崩壊が開始されることとなる。

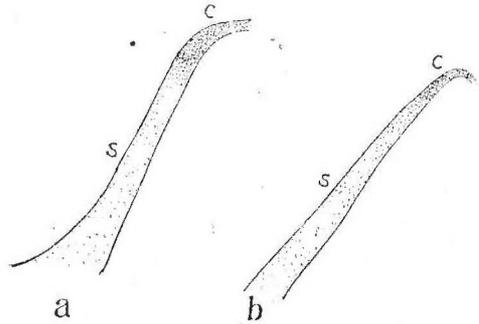
第3図 傾斜面上の地表層の状態。  
Cは粘土質の部分、Sは砂質の部分。

Fig. 3. Idealized superficial soil layer on the mountain slope. C is more clayey and S is more sandy.

つ凸面の斜面から凹面の斜面にうつろうとする変化点の附近から始まるのが普通である。これは恐らく第3図aに示す如く、この変化点の上方と下方とで地表層の厚さ及び組織が異なるためと思われる。即ち上方は地表層が薄く、且つ組織が緊密で、雨水の滲透が行われ難いが、下方は地表層が厚く、且つ組織が粗であるので雨水の滲透が盛に行われる。この様に両者の間に物理的に異なる性質があるために、変化点附近で均衡が破れて崩壊を起すのであろう。

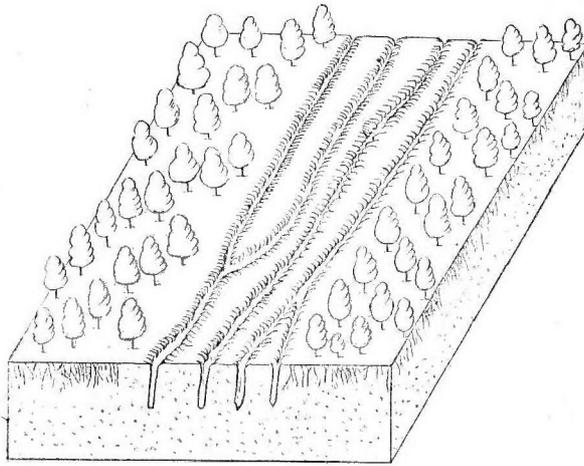
第4図 粘土質土壤の浸蝕。無立木地は雨谷のような浸蝕を受けるが、森林で被われた部分には雨水の浸蝕の影響が見られない。

Fig. 4. Block diagram showing the eroded clayey soil. There are many ravines on the clayey soil without forest on it, but none of them on the soil covered by forest.

一般に粘土質土壤の山地では、その荒廢の難易が地上に於ける植生と密接な関係にある。即ち第4図に示すように、地上が森林で被われている場合は山地の荒廢は甚だ起り難いが、森林で被われていない裸地又は芝地等では、容易に荒廢する傾向が顯著である。そして荒廢が更に進むと第5図に示す如く、荒廢した地域内に、地表層及びその上の植生が、もとの儘の状態でも保存され、これらの中には第6図のような土柱状をな

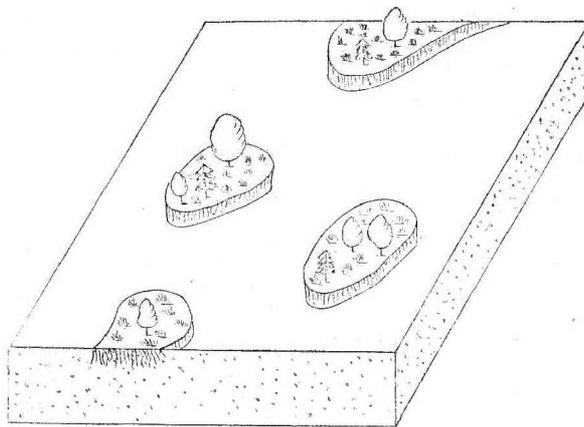
第5図 粘土質土壤層の荒廢状態。粘土質土壤の上にもとの状態をよく保存した部分がブロック状に残っている。

Fig. 5. Ruined clayey soil layer. Many blocks having original state remain on the clayey soil layer.

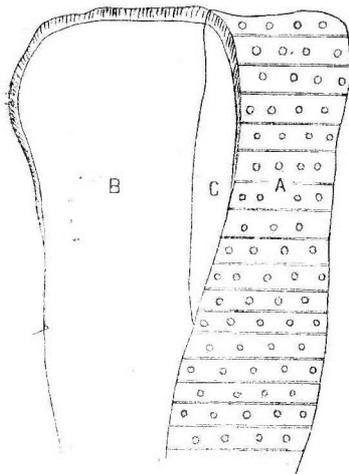
第 7 図 過去の砂防造林地と新しく形成された崩壊地。

A 昭和 10 年に崩壊後萱條工を施し、砂防造林を行つた部分で、今回は何等の災害をも受けなかつた。

B 30~40 年生のアカマツ林で今回崩壊した部分。

C A の一部が B と共に崩落した部分

Fig. 7. Showing relation between old and new landslips. A is the old landslip in 1935, now planted some trees with mycorrhizas and covered by young forest, being not damaged this time. B is the new surface of rupture, formerly covered by pine grove, 30-40 years old. C is the part of A, slipped down this time in accompany with B.

問題の崩壊地は第 7 図に示す如くで、第 7 図 A は昭和 10 年の災害に際して崩壊をおこし、

その後この崩壊面に萱條工を施し、ヤマハンノキを主とし、これにヤシブシ及び少数のアカマツを混じて砂防造林を行つた部分で、今日も尙萱條工のあとがよく保存されている。砂防造林後時日の経過が浅いので、鬱閉はまだ不完全で、地表は裸地に近い状態である。Bはこれとひと続きの略同じような傾斜面で、今回新しく生じた崩壊面である。この崩壊面の上には 30~40 年生のアカマツを主とする植生が発達していた。CはBに伴つて崩壊を起したAの一部である。その他、このように過去の崩壊地に砂防造林を行つた山腹で、今回の災害に際し何等の異常も示さなかつたものが、地藏岳附近にも 2カ所知られている。こういう事実の調査が未だ不充分であつて、著者は僅かにこの三つの例をもつているに過ぎないが、若し同じような事実が将来多数知られ、傾向的に見て著しいものであることが確認されたならば、この事実は誠に重要で、これを一應次のように解釈して見ることも出来るのではないかと思う。

即ち既往の砂防造林地では植物の発達がまだ充分でなかつたので、雨水は地表層を自由に滲透し流下し去ることが出来る。そして地表層に板状の堅い層がないために崩壊の現象は起らなかつたのである。然るに植生がよく発達し、根系に依る板状の層が形成されている第 7 図 B の部分は、板状層の下の滲透水が滑剤となつて崩壊を起したのであろう。若し板状層が形成されていない、若い砂防造林地に雨水が作用すれば、上述のような崩壊面を

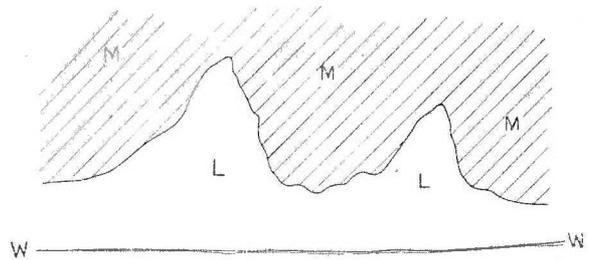
第8圖 谷の浸蝕によつて形成された崩壊面。

WW. 谷床 M. 山腹傾斜面 L. 崩壊面

Fig. 8. Surface of rupture formed by erosion of valley. WW Valley; M mountain slope; L surface of rupture.

先づ第一に、谷が浸蝕を受けて低くなるために、傾斜面上の地表層が不安定となつて崩落を起し、その結果発生する崩壊は、その形態を見ると常に第8圖に示す如く下方に広く、上方に向つて急激に狭くなり、谷を底辺とする略三角形の崩壊面を形成する。そしてその高さは通常余り高いものではなく、

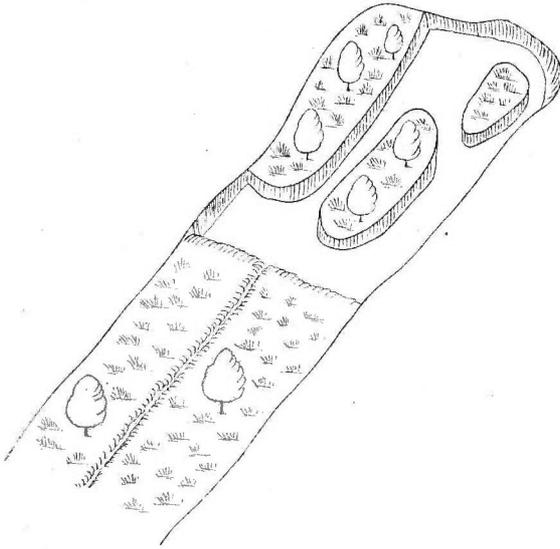
第9図 傾斜面の上方に崩壊の発生した初期の状態。植物の根系で出来た地表の板状層がブロックをなして下り下る。崩壊面の下方の斜面は崩壊しないが、その植生は破壊され、雨谷の形成されることがある。

Fig. 9. Early stage of landslide occurred on the upper part of mountain slope. The platy blocks having original state on them slip down the slope. The lower part of surface of rupture is usually ruined, but not slips and ravine often develops on it.

とがある。この初期の状態は第9図に示すように崩壊面の上に、基盤から分離され、そしてある場合には多少下方に移動したと思われる地表層のブロックが残存している。このような状態のものに就いて見ると、崩壊面の上に残存する地表層のブロックは、通常厚さ30 cm 内外で、厚い場合でも50 cm を越えることは稀である。このブロックは林木の根系がよく発達し、それに依つて結合された一つの板状体であつて、板状体の上にはもとのまゝの状態がよく保存されている。そして崩壊面そのものは殆んど常に基盤をなす集塊岩の直上である。

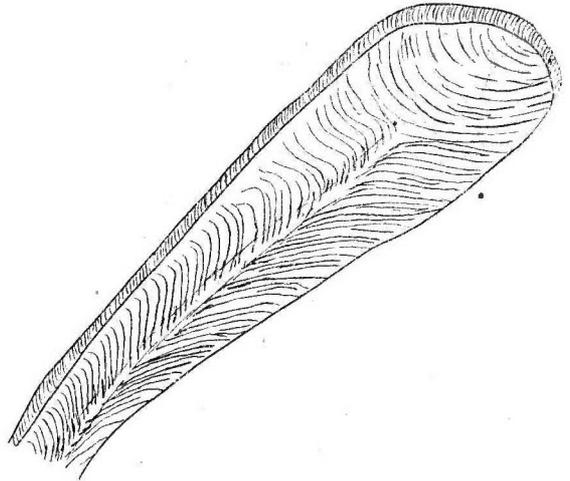
第10図 崩壊面発達の終局の状態。  
Fig. 10. The last stage of development of landslide.

上に雨水に依る浸蝕が開始される。そしてこの浸蝕のために、崩壊地には次第に下方に向つて深い狭い雨谷が刻まれてゆく。この状態を示すと第10図の如くで、その結果崩壊地は上方に広く、スプーン状の傾斜面をもち、下方に向つて次第に狭く、且つ鋭いV字形の谷を形成しつつ細長く発達してゆく。然し乍ら鋭いV字形の雨谷は常に必ずしも形成されるのではなく、崩壊面が全体として浸蝕を受け、次第にその大きさを広げて行くような場合も少くない。

Thus the ruptured surface grows up to a long shape which is wider in the upper part and narrower in the lower as shown in Fig. 10.

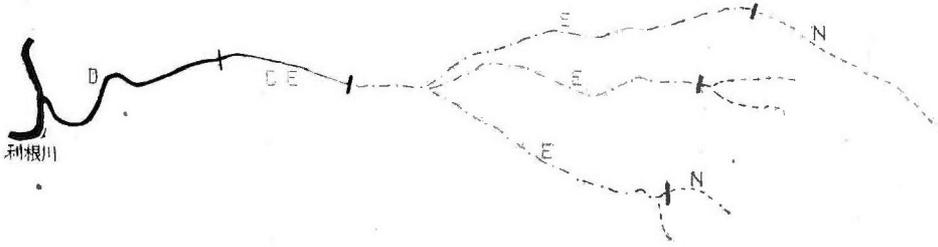
第11図 土石流による沼尾川の変化。N、無変化帯 E、浸蝕帯 DE、浸蝕及び堆積帯 D、堆積帯

Fig. 11. Numao-gawa ruined by mud and stone flow. N unchanged valley; E eroded valley; DE eroded and deposited valley; D deposited valley.

先づ沼尾川及びその支流の前入、中入などの沢が、土石流に依つてどのような変化を被つたかを述べる。便宜上沼尾川及びその支流を第11図に示すように四つの帯に分けて記述を進め

**N 無変化帯** この帯は沼尾川の上流の部分で、土石流発生の後に於いても、全体として著しい変化を被つた様子の認め難い部分である。然し局部的には小さい沢より押し出した石礫に依つて、扇状の堆積を作つている部分がある。

**E 浸蝕帯** この部分では専ら谷の浸蝕が行われた。その結果谷の両側は断崖となつて、深くU字形に浸蝕されている。断崖の高さは3~5mあり、最も高い部分では15m以上に達している。例えば深山部落で、前入りの沢が沼尾川に注ぐ合流点附近では土石流発生後の現在は深くU字形に浸蝕されており、両側の崖の高さは7~8mに及んでいる。そし

**DE 浸蝕及び堆積帯** この帯では一方で浸蝕が行われ、川は略U字形に深く断崖をなして浸蝕されると同時に、他方では相当厚い堆積が行われた。こゝで行われた堆積の状態を見ると、第14図に示すように、浸蝕の行われた部分、即ち川底から遠い所に、より粗大な石礫が堆積し、川底に近づくに従つて堆積物は漸次小さくなつて行くような傾向が顯著であるが、この現象は一般に我々が河川に就いて観察し、概念付けている堆積様式とは逆である。このことは恐らく土石流のように、大量に土石石礫を含んだ流水

**D 堆積帯** この部分は専ら石礫の堆積が行われ、谷の浸蝕は全く見られない。堆積の厚さは2~5mあり、著しいところは10m以上に及ぶ部分もある。堆積物は50cm以上の粗大な、且つ大体に於いて大ききのそろつた石礫が主であつて、堆積物の大きさに於いて、他の帯に見るような変化がとぼしいことが特に注意される。

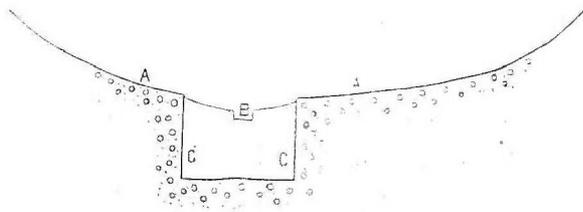
第12図 深山部落に於ける“前入り”の沢の土石流奔流前並にその後の状態。A 民家及び畑地、B 土石流奔流前の地形、C 土石流の浸蝕に依つて出来た新しい谷。

Fig. 12. U-shaped valley (C) formed by erosion of mud and stone flow, and its former topography (B) at Miyama, a small village along Numao-gawa. A is gentle slope with fields and houses on it.

てこの附近のもとの地形は第12図に示すように中凹のゆるい沢で、平常は水のない空谷に僅

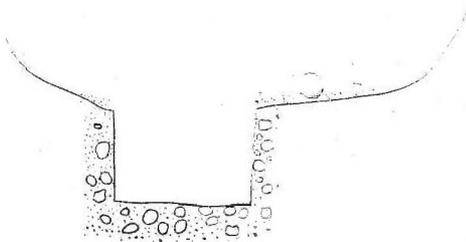
第13図 沼尾川の浸蝕帯に於ける谷の断面。

Fig. 13. Section of the eroded valley of Numao-gawa.

に小さい橋が架けられてあつた。浸蝕に依つて生じた谷の断崖は、時に巨大な岩石を混じた砂礫で構成されており、その中に径30cm内外の林木を埋没しているところがある。この林木は恐らく、過去に於ける同様の事件に依つて埋没されたものかと思われる。浸蝕帯の谷に於いても、所に依つては極めて粗大な礫及び砂などが、耕地或はもとの谷床の上を薄く覆つてることがある(第13図)。

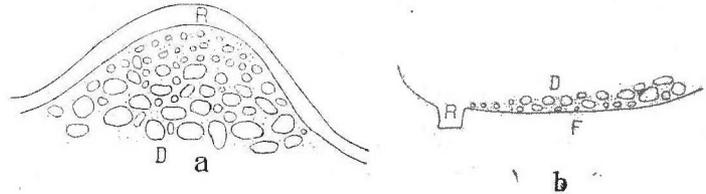
第14図 沼尾川の浸蝕及び堆積帯に於ける谷の平面 (a) 及び断面 (b)。R U字形に浸蝕された川。D 石礫の堆積。F 畑地及び水田。

Fig. 14. Plan (a) and section (b) of eroded and deposited valley of Numao-gawa. R U-shaped eroded valley; D deposit of gravels; F fields and rice-fields upon which the deposition of gravel occurred.

が、比較的短時間に、一挙に河を流れ下る場合に見られる特徴的な現象であろうと考えられる。即ち土石流が最も盛に流下してその運搬力が最も旺盛な時に、流れの最も弱い部分に粗大な石礫を沈積し、その後急に流れが弱まり、運搬力が急におとろえる結果、堆積物は次第に小さくなつて行くのであろう。

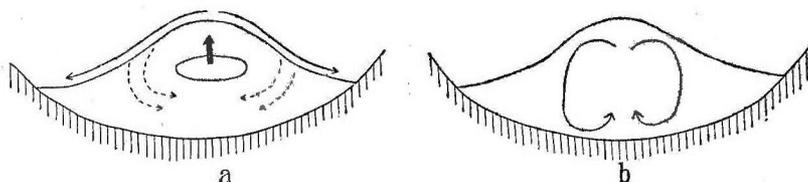
第17図 Fig. 17.

即ち土石流の運動中に於けるある瞬間の断面を示すと、第17図の通りで、第17図aの中で楕円で表わした部分は、流速の最も大きい部分である。換言すれば、この部分は後方より大きな流速で押されている部分であり、従つて最も大きな圧力を受けていることとなる。この圧力は太い矢印で示した方向に向つて分力を生じ、この分力が水を上方に押し上げる。そして押し上げられた水は細い矢印で示すように、両側に

向つて移下する。その結果中高のドーム状の断面が形成されるが、両側に移下した水は再び中央の流速の大きい部分に向つて、点線の矢印で示すような運動を行う。こういう運動が連続して行われる結果は、第17図bに示すような渦巻の運動となつて現はれる。つまり土石流は、このような渦巻きの運動を行いつつある大量の土砂石礫を含んだ水が、流下する現象であると解釈される。この解釈に依つて土石流が、第15図に示したような断面を形成しつつ流下することがよく説明される。茲で尙、土石流に依る浸蝕、並にその浸蝕に依つて河床より分離された土砂石礫は、第18図のやうな運動状態を示すことが考えられる。即ち土石流の下部では、

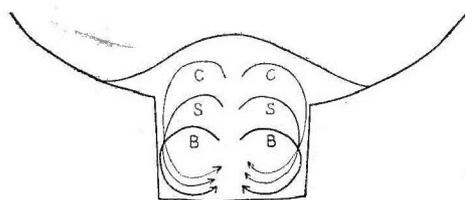
第18図 土石流中の土砂石礫の運動。

B 礫の渦巻き、S 砂礫の渦巻き、C 土砂の渦巻き。

Fig. 18. Movement of mud (C), sand (S) and gravel (B) in the mud and stone flow.

比較的粗大な石礫と土砂が渦巻きの運動を行い、上部に向つて次第に微細なものゝみが渦巻きの運動を行いつゝ前進するのである。土石流の流れをこの様に考えて見ると、土石流に依つて浸蝕を受けた谷が、U字形に発達する理由も説明し得る。

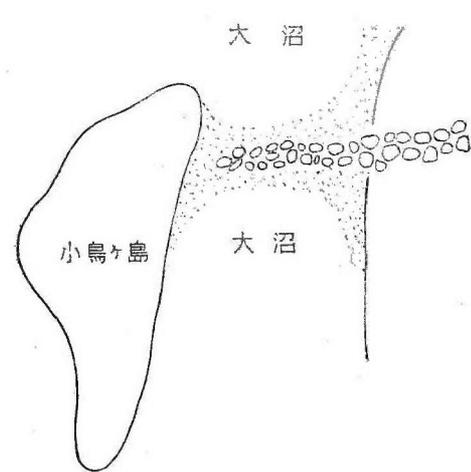
第19図 小鳥ヶ島に押し出した土石流の堆積。  
Fig. 19. Deposition of mud and stone flow run against Kotoriga-shima, which is a small island in Onuma, a volcanic lake. This island seems to be the remain, as an island, of the former mud and stone flow.

茲で特に注意したいことは、大沼の北西隅にある小鳥ヶ島とそれに相隣る小さい二つの島に就いてである。これらの島は恐らく過去に行われた土石流の押し出しの一部が、大沼中に島として残つたものであるらしい疑がある。小鳥ヶ島は9月15日に発生した土石流のために、現在は陸続きの半島状となつている(第19図)。島の内部には大小の凹凸が多く、所に依つて石礫の多い部分がある。この附近にある小さい島

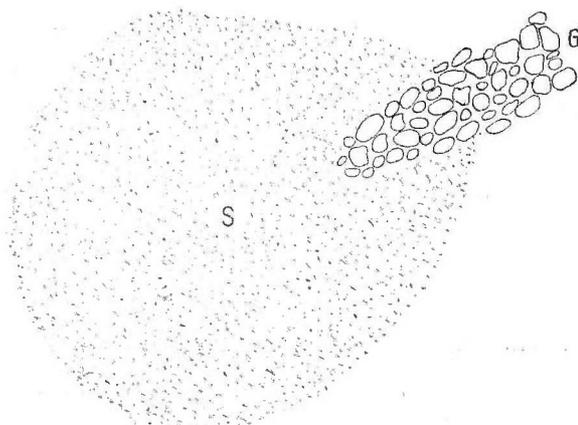
第21図 原の郷村附近に於ける土石流の堆積物。  
G 大きな石礫からなる堆積物、S 殆んど砂からなる堆積物。

Fig. 21. Deposition of mud and stone flow at the neighbourhood of Haranogo-mura. G is consisted of larger blocks and S is deposition of sand.

小沢及び原之郷を一瞬で荒廢せしめた土石流は、日輪寺に到つてこゝに厚く砂礫を堆積して靜止した。堆積物の厚さは平均2mで、その堆積状態を理想化して示すと第21図の通りである。即ち原理的には、前述した小鳥ヶ島に於ける土石流の堆積作用の場合と同じで、粗大な石礫を主とする堆積物の先端に、扇状となつて砂のみからなる堆積が厚く発達している。

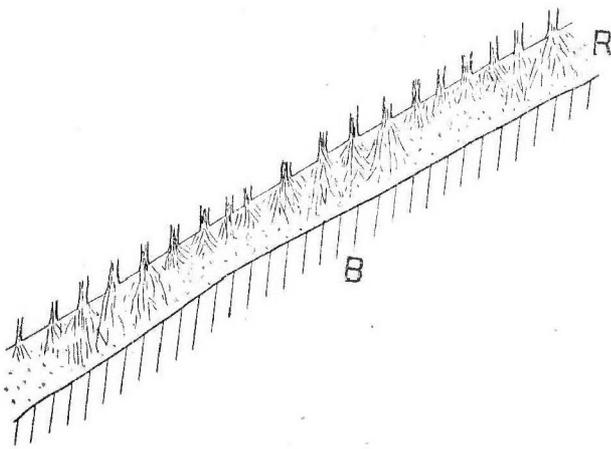
第22図 崩壊面上に於ける砂防造林。R 深根性及び浅根性の二種の根系を組合せて出来る板状層、B 基岩。

Fig. 22. A plan for silviculture on the mountain slope liable to landslip. R shows platy layer consisted of two root system, the one shallower and the other deeper. B is bed rock.

先づ山地に崩壊を発生せしめないようにしようとする対策に就いて考えて見る。崩壊を生じ易い色々の根本的な条件に就いては既に述べたが、例えば特に崩壊を起し易い山腹では、深根性の潤葉樹を造林し、その取り扱いとしては、傾斜方向に対して横に細い帯状択伐を行う。特に崩壊を発生し易いのは傾斜面の上部であるから、このような部分には深根性の潤葉樹と残根性の潤葉樹とを横に條狀に混植する。これは崩壊発生のも最も重要な因子の一つが、地表層の上部に形成される植物の根系による板狀層の發達にあるので、この板狀層の下側の面に第22図のような波状の変化を與え、板狀層の迂りの運動に出来る丈大きな摩擦を與えようとする試みである。崩壊を発生し易い斜面の中腹以下は崩壊し難いのであるから、こういう部分には深根

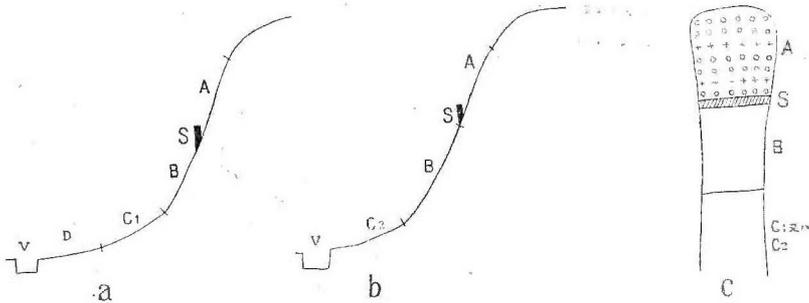
第23図 崩壊面造林計画。a, b は縦断面、c は平面。A 崩壊面 ハゲシバリ、トゲナシニセアカシヤ、ヤシヤブシ等の肥料木(cの一印)にクリ(cの+印)の如き特用樹種を條狀に混植する。S 石積、B ケヤキの造林、C<sub>1</sub> 桑、C<sub>2</sub> 桐、D畑又は水田、V 溪谷。

Fig. 23. A plan for silviculture on the surface of rupture; a, b are longitudinal sections and c is plan. The sign o in c means tree with mycorrhiza and + chestnut tree. A surface of rupture, on which trees with mycorrhiza and useful one like chestnut tree will be planted; S stone wall; B Keyaki-tree; C<sub>1</sub> Kuwa-tree; C<sub>2</sub> Kiri-tree; D field or rice-field; V valley.

われると、やがてその地表層には根系による板状層が形成され、再び崩壊を起す危険が極めて大きくなることである。即ち何れは再び崩壊を起すべく必然的に運命付けられた部分である。けれども崩壊地を植生で覆うと云うことは別の立場、例えば不断に多量の土砂を流出して、河川に濁流を流すことを防止しようとする立場から、その必要性を否定し去ることは許されない。そこで砂防造林に対する根本的な行き方を、このような消極的な立場から一步を進め、こ

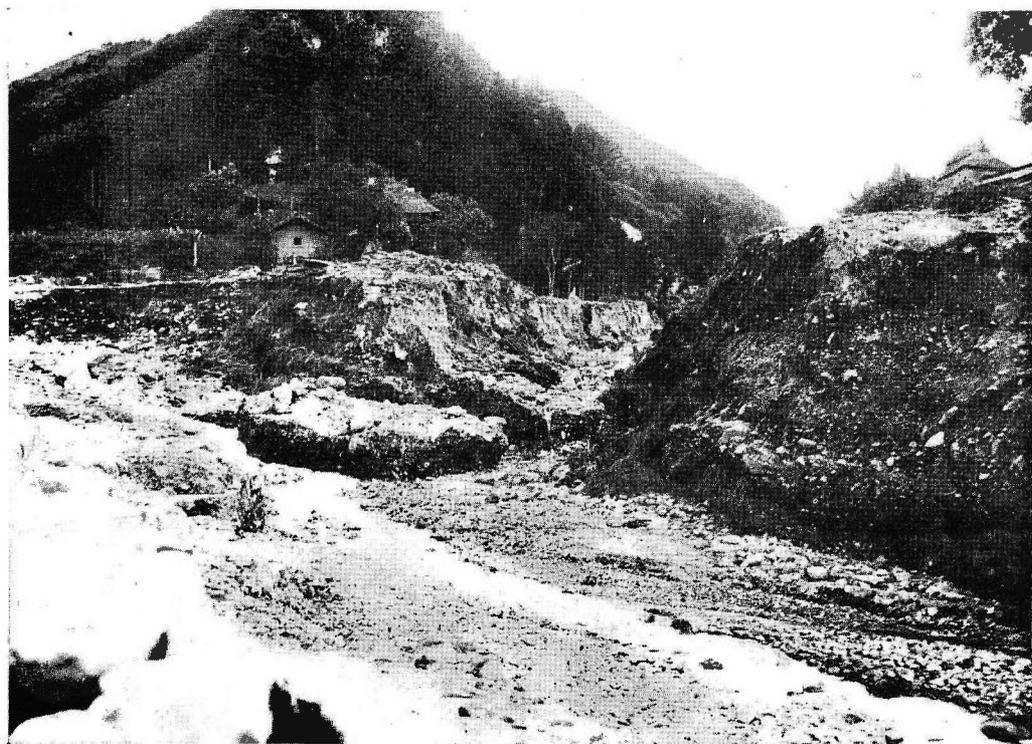
深山に於ける“前入り”の沢と本流沼尾川の合流点。“前入り”の沢は土石流のため深くU字型に浸蝕されている。

The confluence of Maeiri with Numao-gawa at Miyama, Maeiri is eroded by mud and stone flow, showing now characteristic U-shaped valley.

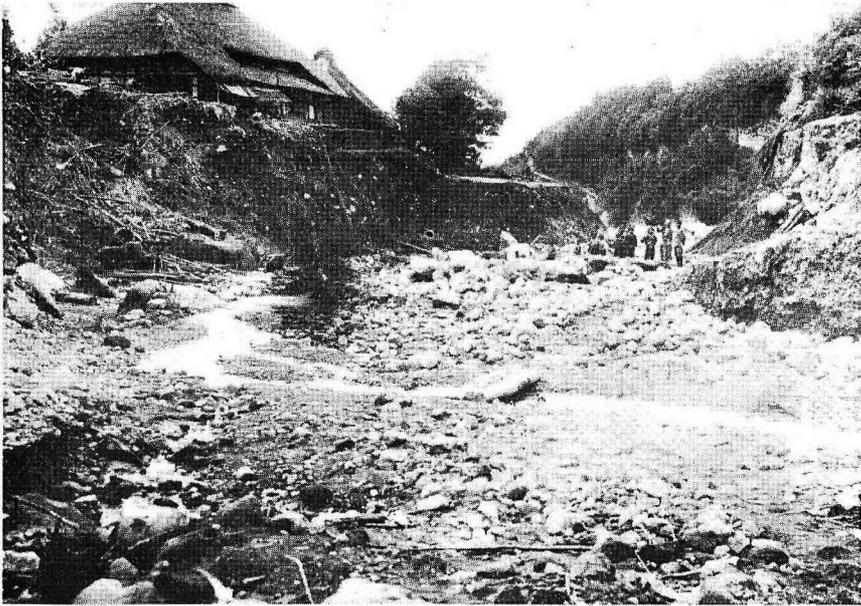
1

1. 深山に於いて土石流のためU字型に浸蝕された“前入り”の沢。

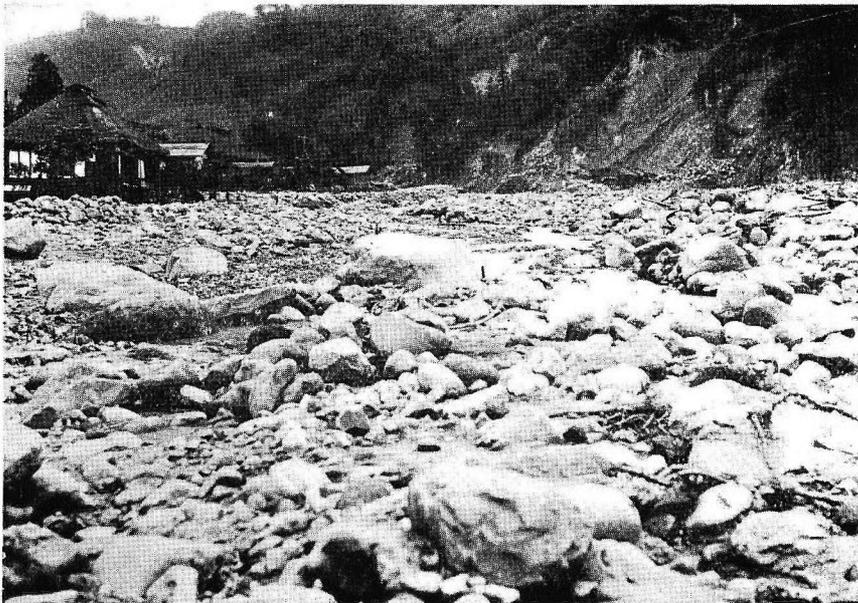
2

2. 荒砥川下流大明町に於ける土砂の堆積

Sand and mud deposition at Ōake-chō along the lower part of Arato-gawa.

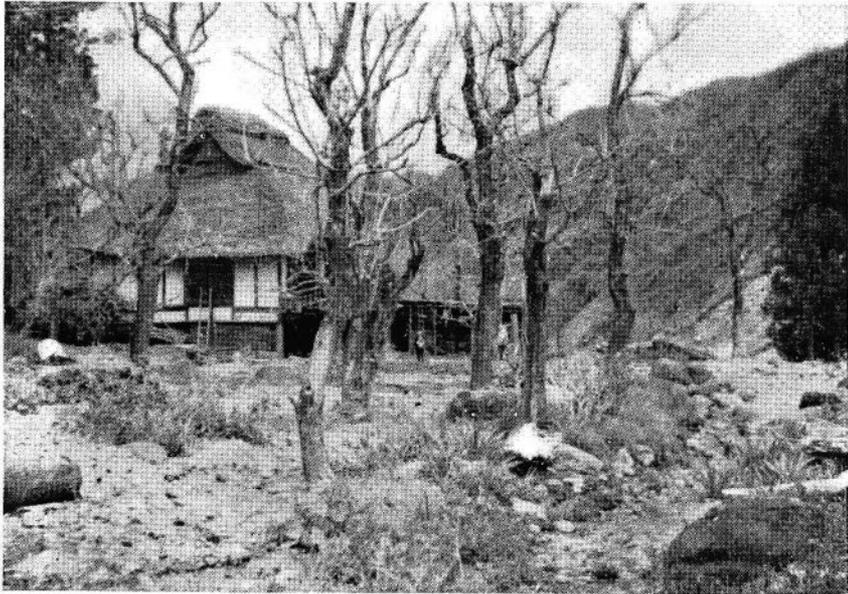
1

1. 砂川で土石流の侵入を被つた民家。上手にある数本の高桑に保護され、破壊流出をまぬがれたものと思われる。

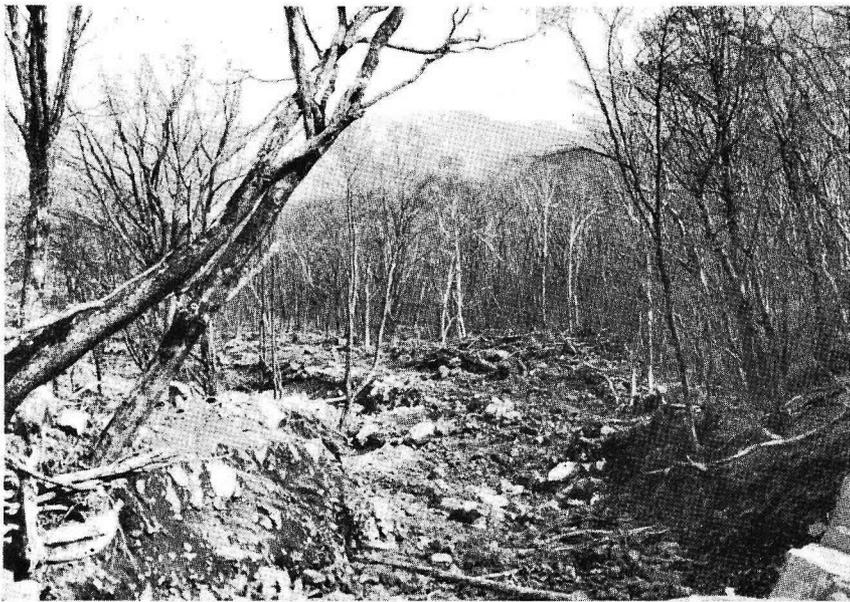
2

2. 大沼中の小鳥ヶ島及びその附近の石礫からなる小島。小鳥ヶ島は9月15日の土石流のため陸続きの半島となつた。

Kotoriga-shima and a small island constructed of gravels in Ōnuma, a volcanic lake. Mud and stone flow joined land with the islands, which is now like a small peninsula.

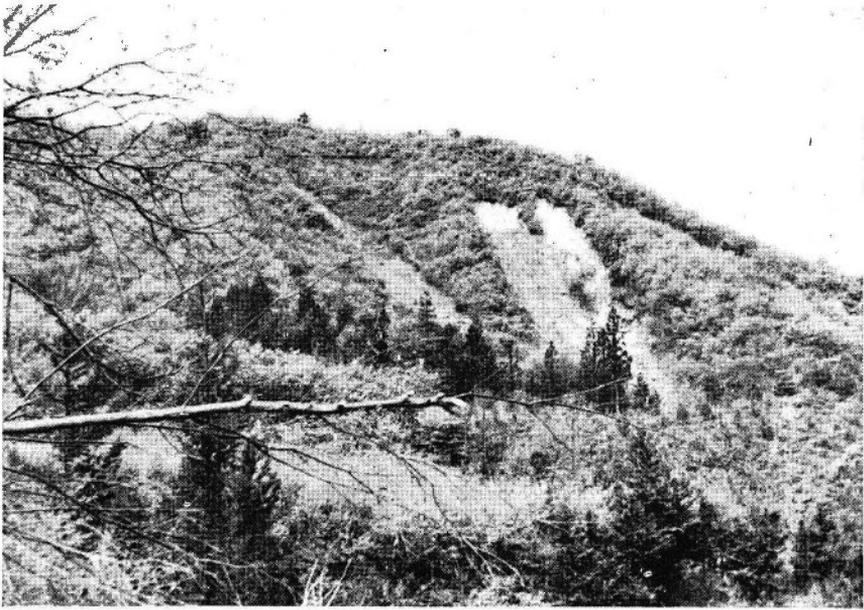
1

1. 傾斜面の上方が崩壊し、その下方は崩壊を起していない。然し森林は荒廃している。

Landslip on the upper part of the mountain slope The lower part does not slip, but the forest on it is seriously decayed.

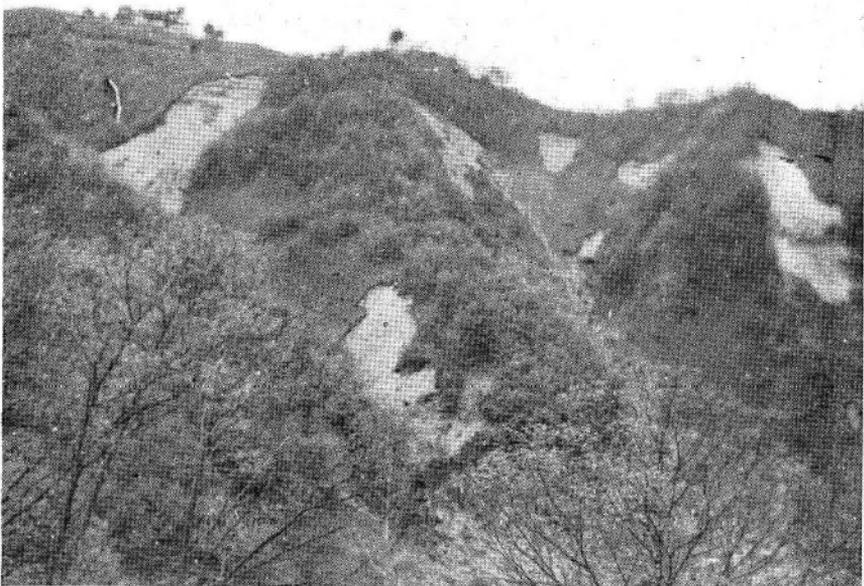
2

2. 崩壊面の下方に発達する雨谷。

A ravin developed at the lower part of the surface of rupture.

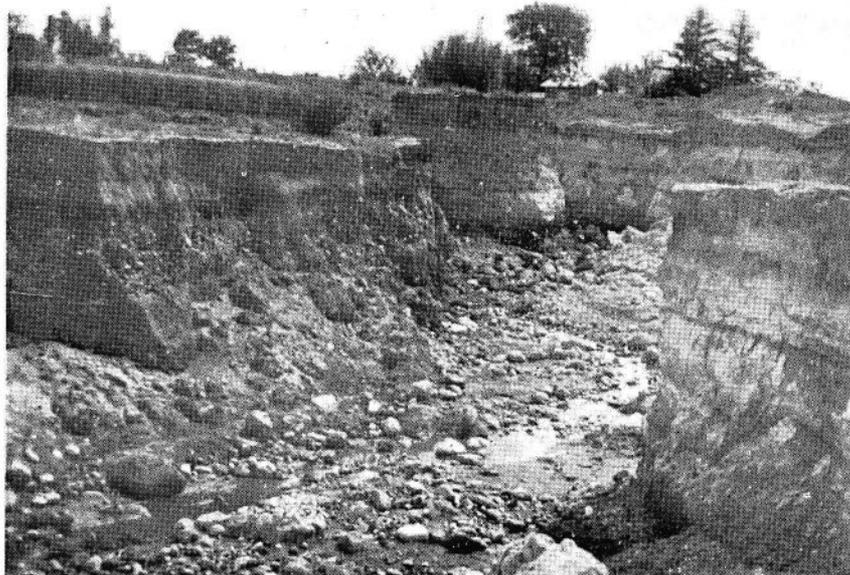
1

1. 原之郷村附近で、土石流が畑地を深く浸蝕して形成したU字型の谷。

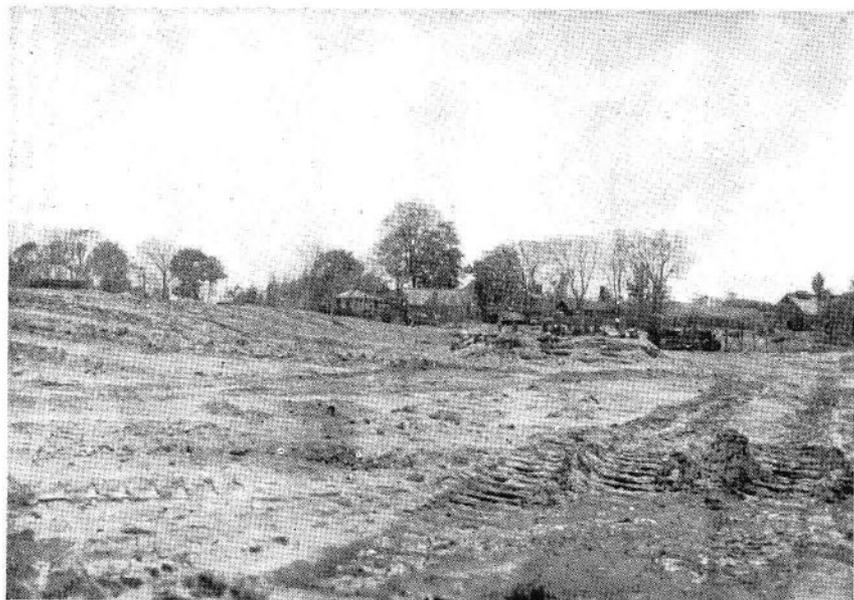
2

2. 上記の土石流が日輪寺村附近で、水田及び畑地の上に厚く堆積した砂層。

Sand deposition on the field and rice-field at Nichirinji-mura. This deposition was caused by the mud and stone flow above described.
