大分縣湯山発電所災害隧道附近の地質

門司市内風師山一帯の豪雨による災害状況調査報告

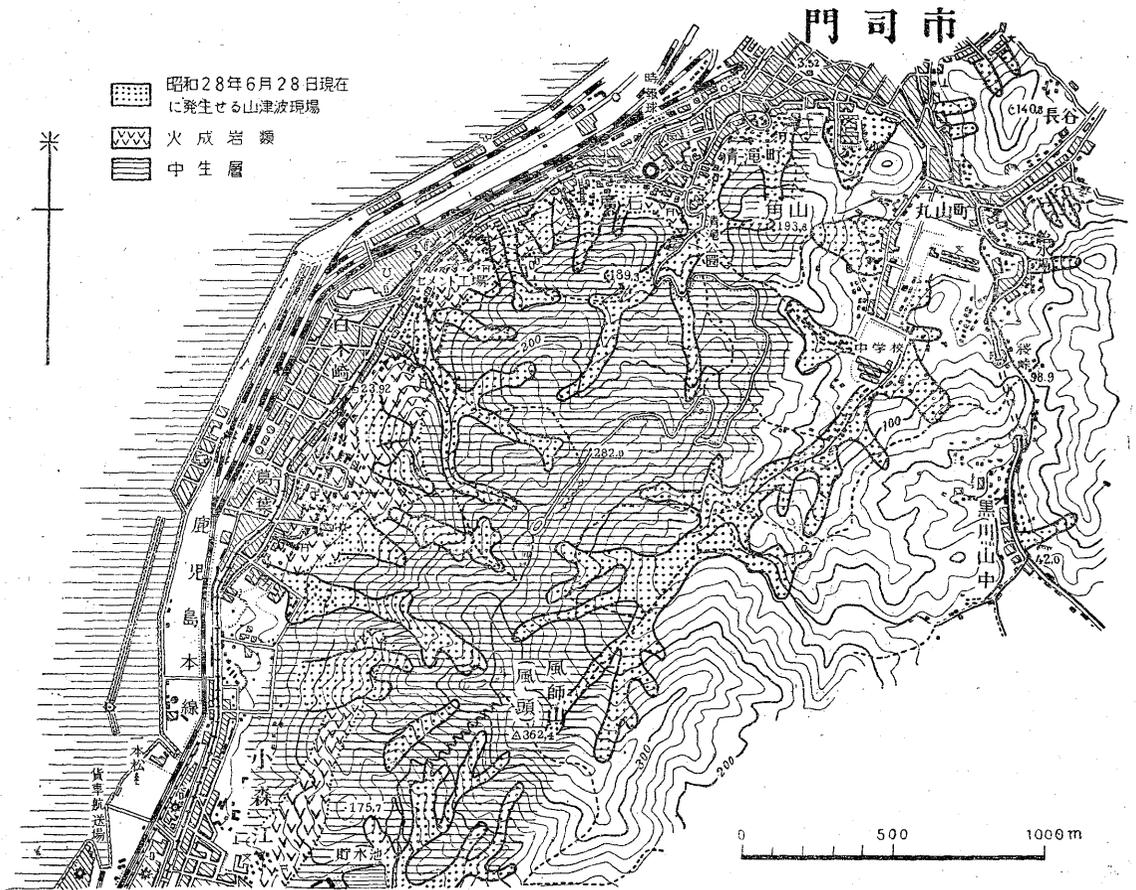
第 1 圖

当地域を構成する岩層は、秩父古生層および硯石統に属するものからできているが、今回の調査地区では硯石統に属する中生層と、これらを買ぬいている閃緑岩・閃緑玢岩・黒雲母花崗岩および石英斑岩等が露出し、“葛葉”附近の一部に洪積層の存在が認められる。

花崗岩類は市内清滝公園および広石附近において、中生層の緑白色輝緑凝灰岩(珪質頁岩)に接し、前者は変質して著しく堅硬緻密となり、外観は陶器のような感じを

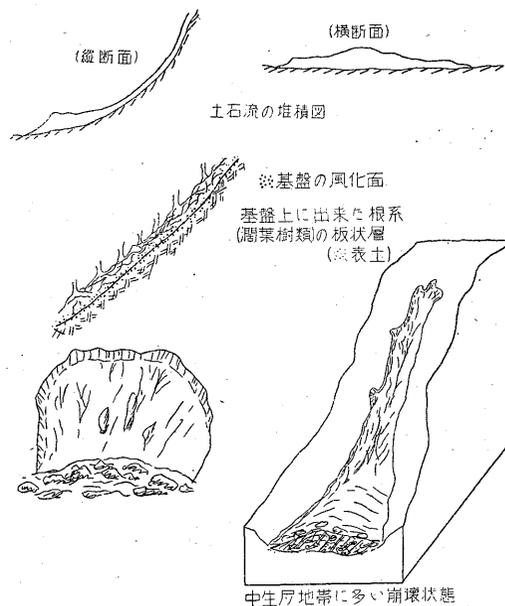
第 2 圖

中生層地帯の地形は急峻であり、処々懸崖をなしている所もある。風化層は薄く、地表には潤葉樹等の雑木が茂っている。従つてこれら雑木の根が互いに密に結合しているため、表土は基盤岩の上に板状の層をなして乗つていてと考えられる。しかして通常の降雨の場合の滲透水は植物、または土壌中に貯溜されていたが、今回のごとき豪雨にあつては滲透した水は基盤が不透水性であるため、表土中において飽和状態となり、表土と基盤岩間の摩擦力を減少せしめ、滲透水が一種の滑剤的役割をなして崩壊を起したものであろう。この型の山崩れはほとんど山頂近くの谷の斜面に発し、谷を侵蝕しつつ流下し、山麓にある家屋を崩壊せしめながら市街の中に流れ

込んだもので間知石大の礫を山麓に堆積しているなかには径 2m 位の巨礫も転々としている。

白木崎谷の山崩れは土石流となり、谷を U 字型に深く侵蝕し、土石の流れは電車を越えて、下方の日本セメント工場内に達し、途中多くの家屋を破壊し、あまつさえ幾人かの人命をも奪う惨状を呈したのである。
