1975年4月大分県中部地震について

衣笠善博・曾屋龍典

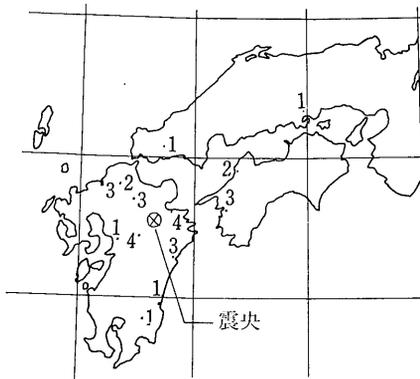
各地の震度：IV (中震) 大分 阿蘇山
III (弱震) 延岡 福岡 日田 宇和島

第1図
大分県中部地震の各地の震度 (気象庁)

- II (軽震) 飯塚 松山 雲仙岳
- I (微震) 熊本 宮崎 都城 下関 山口
岡山

気象庁発表による各地の震度は以上であるが 震源地に近い庄内町や湯布院町での被害の状況からは これらの地域での震度はV (強震)あるいはそれ以上であったと想定される。

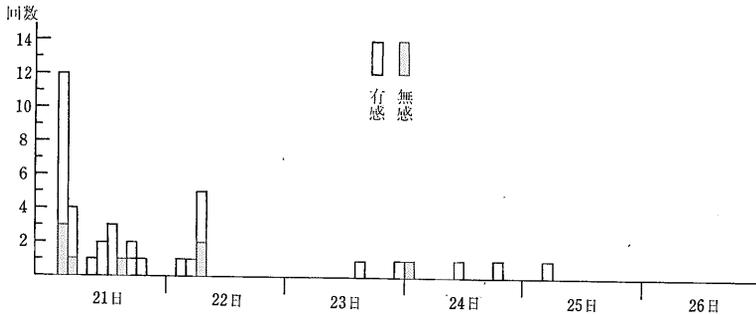
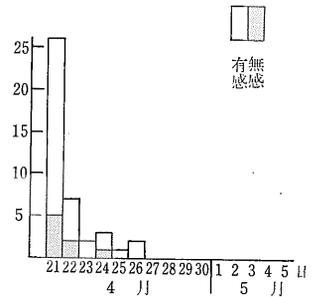
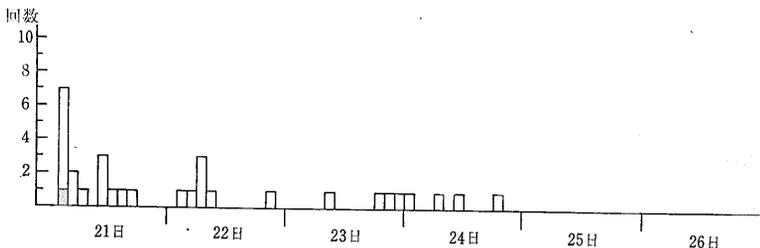
第2図 大分県中部地震の余震状況 (気象庁の資料による)
上は大分県地方気象台 下は阿蘇火山測候所の観測による 左は2時間毎 右は日別の余震回数

余震：第2図に大分地方気象台と阿蘇山測候所で観測した余震の回数を示す。余震の減衰の様子は1月の阿蘇北部の地震に比べて速い減衰をしている。

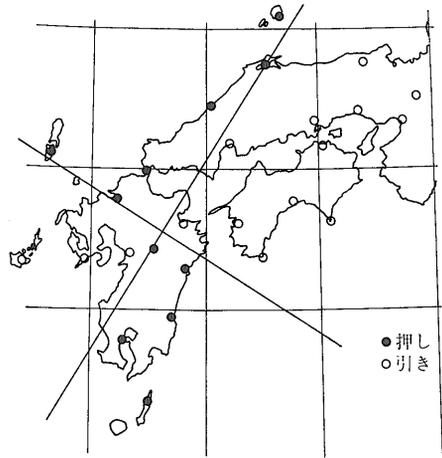
発震機構：第3図にP波初動分布を示す。発震機構は4象限型で タイプとしては strike slip type pressure 軸はほぼ東西 tension 軸はほぼ南北で1月の阿蘇北部地震と全く同一の形を示している。

第3図 大分県中部の地震の初動分布 (気象庁)
