# 1983年日本海中部地震の緊急調査

山崎 晴雄 栗田 泰夫 (環境地質部)  
Haruo YAMAZAKI Yasuo AWATA

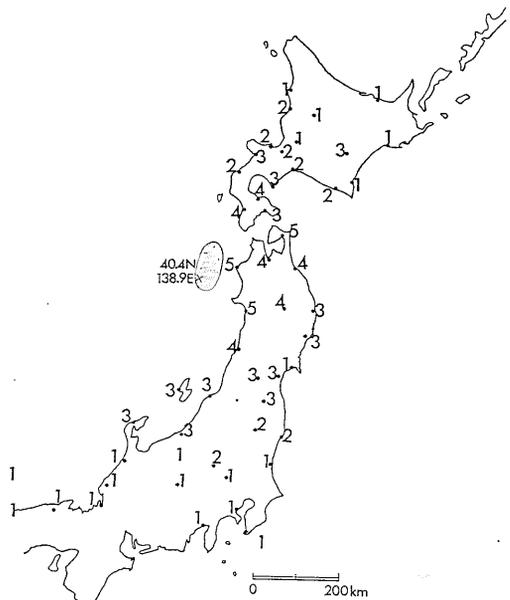
第1図 震度分布図(気象庁資料による) アミ目の地域は余震分布から推定した震源域

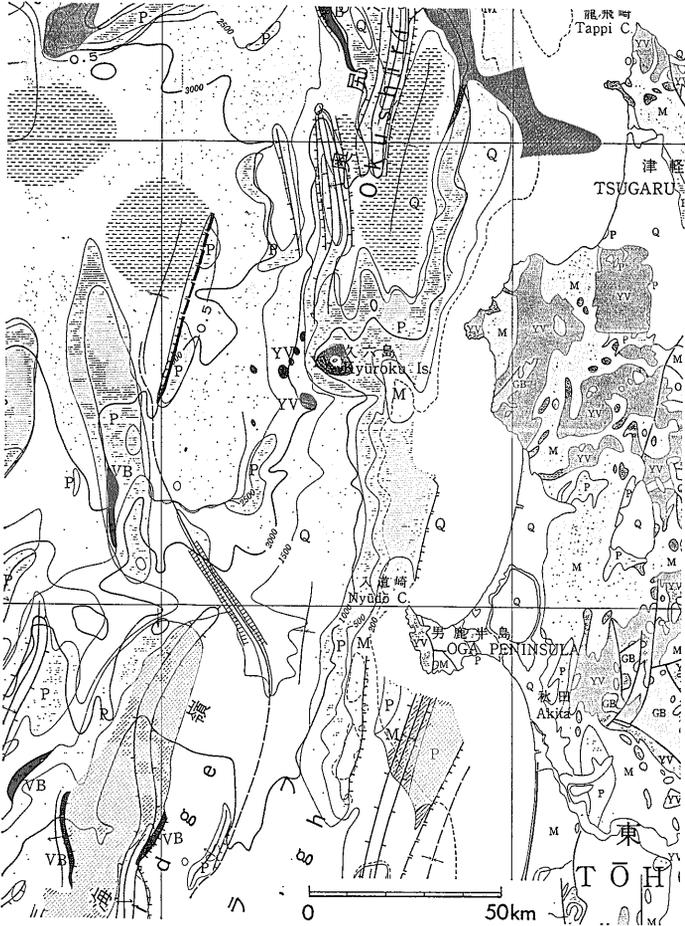
地質調査所では この地域ですでに5年前に音波探査による海底地質構造調査を実施しており 急斜面下に海嶺の方向と平行に延びる大規模な逆断層の存在を指摘していた(第2図 玉木 他 1981)。

今回の地震の震源はほぼこの断層付近にあり また余震が断層線の東側に集中して起こっていることから 日本海中部地震は この海底の逆断層の変位(断層の東側の地盤が相対的に隆起)によって引き起こされたものと考えることができよう。

第2図 震源地域の海底地質図(玉木 他 1981)
