## 2000年鳥取県西部地震の地震断層調査

### Surface ruptures associated with the 2000 Tottori-ken Seibu earthquake

**Abstract:** We carried out detailed field surveys in the aftershock zone of the 2000 Tottori-ken Seibu earthquake to ascertain whether surface fault ruptures appeared in association with this earthquake. As a result, we found fractures of the ground surface and destructions of artificial structures not attributable to landslides or liquefactions at many places in the epicentral area. These surface fractures and destructions were found along five NW-SE-trending lines in the area 6 km long and about 1 km wide. The surface fractures strike  $N40 \pm 25^\circ W$  and have left-lateral strike displacements of 10 cm or more. Several to 40 cm left-lateral displacements toward  $N40 \pm 25^\circ W$  were estimated from analysis of the destructions and deformations of artificial structures. The direction and sense of the estimated displacement are consistent with the focal mechanism of this earthquake determined from seismological data (e.g., Iwata *et al.*, 2001). From these facts, we have concluded that surface fault ruptures with a total length of about 6 km appeared in association with

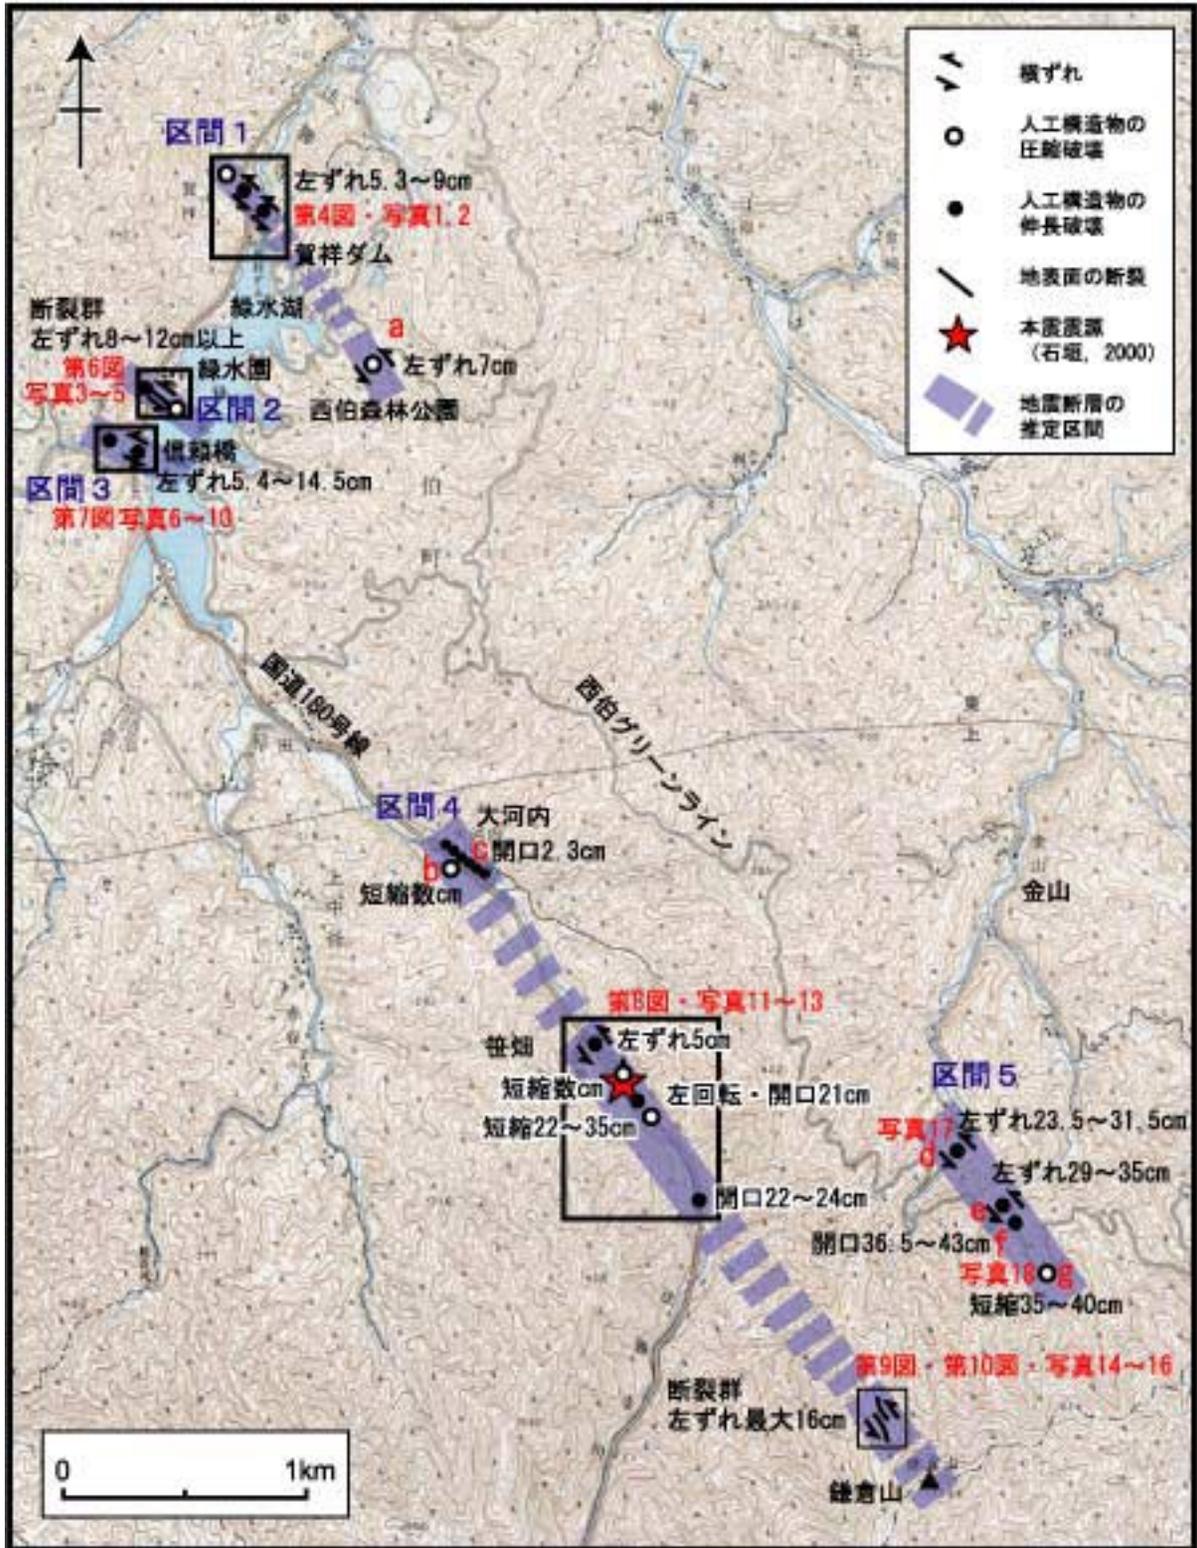
第2図. 調査結果の概要. 国土地理院発行2万5千分の1地形図「井尻」を使用.  
 Fig. 2. Map showing the outline of the results of our investigation.

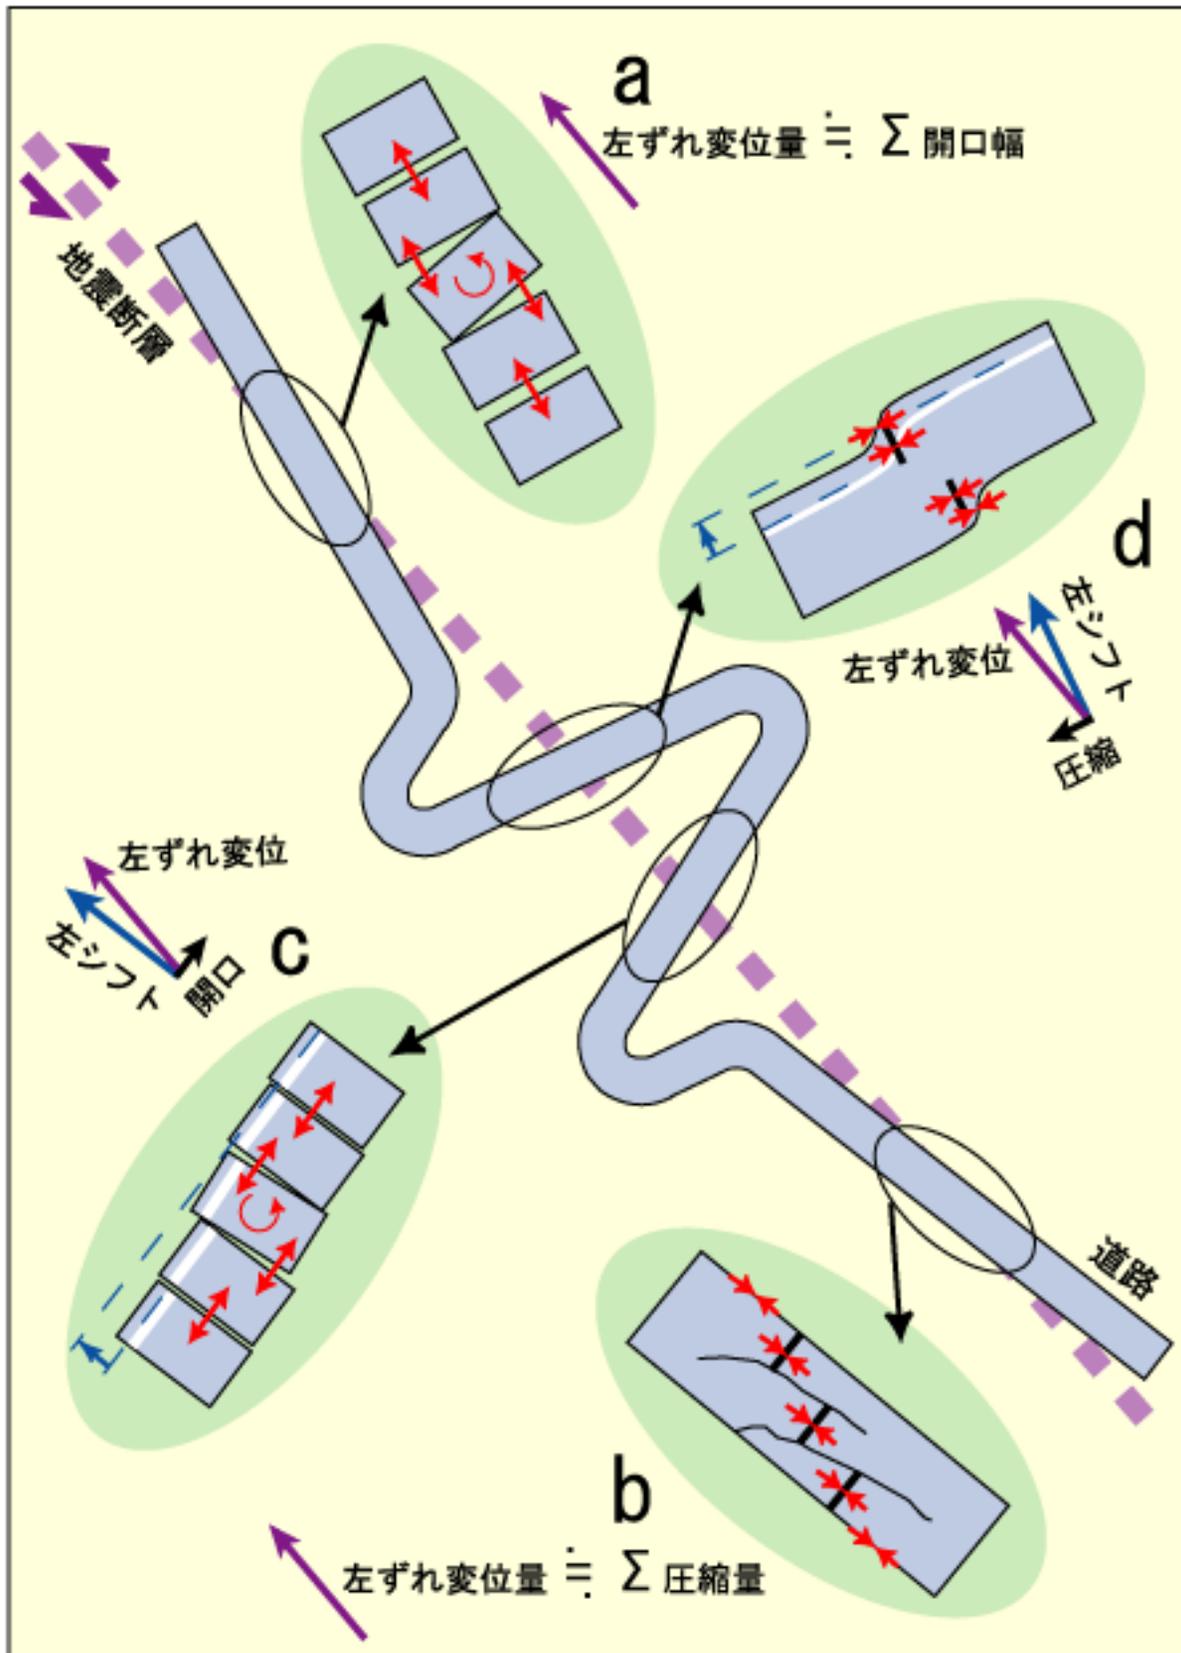
第3図. 人工構造物の変形・破壊パターンに基づく水平変位ベクトルの算出方法.  
 Fig. 3. Methods for calculating horizontal displacement vectors from deformation patterns and destruction of artificial structures.
