「服部 (1998a, b, 1999a, b, c, d, e) 淡路島北部における兵庫県南部地震による地変と地震被害I, II, III, IV, V, VI およびVII」に対するコメント(栗田, 2000)への回答

服部 仁¹⁾

HATTORI Hitoshi (2000): A reply to Awata's Comments (2000) upon my articles, 'Superficial rupture by Hyogoken-nambu Earthquake, north Awaji Island, and resulting earthquake disaster. I~VII'.

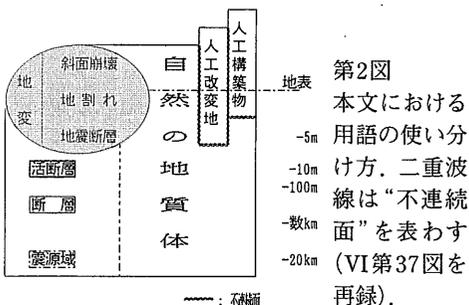
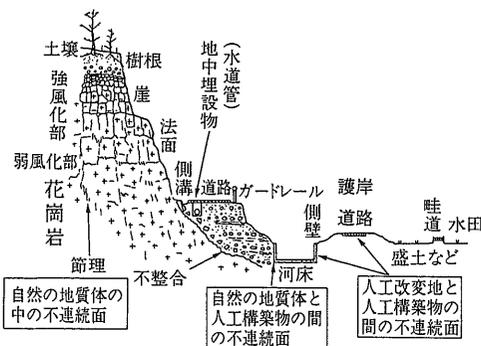
第4図 地変・地震被害を差別化する要因 (VI第38図を再録)。

A 物性の違い (密度・間隙)		B 不連続面 (一:接触面)		C 形状 (サイズ)		D 経時変化 (初期変状)	
自由空間	水圏 / 大気圏	打設境界		不安定		逆の	
人工構築物	舗装路、擁壁、土留、門、橋、新設、既設、埋設物	地形面<=動滑面> <=崩壊面> 地すべり面 <=地下水> 節理、層 層相界 不整合 断層<=断層、断層>		不安定		逆の	
人工改変地	田畑、盛土、切土、崖、堤防、溝、貯留池、トンネル、表土、土壌、沖積層、段丘、崖、堆積物、大阪層群、岩層、花崗岩類(I, II, III)	既設、新設、大		不安定		逆の	
自然の地質体	花崗岩類(I, II, III)	既設、新設、大		不安定		逆の

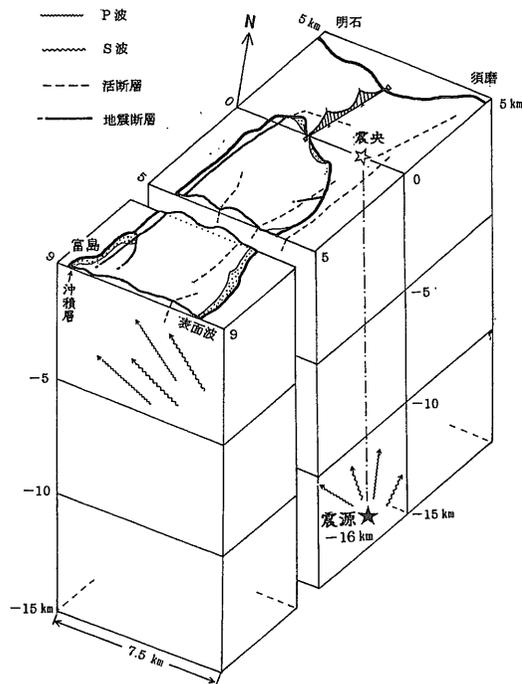
第5図 淡路高島北部における地震断層・活断層、震央・震源および沖積層の分布図 (VII第55図を再録)。
