# 山陰地方を襲った 豪雨災害の概況

安藤武・坂本亨

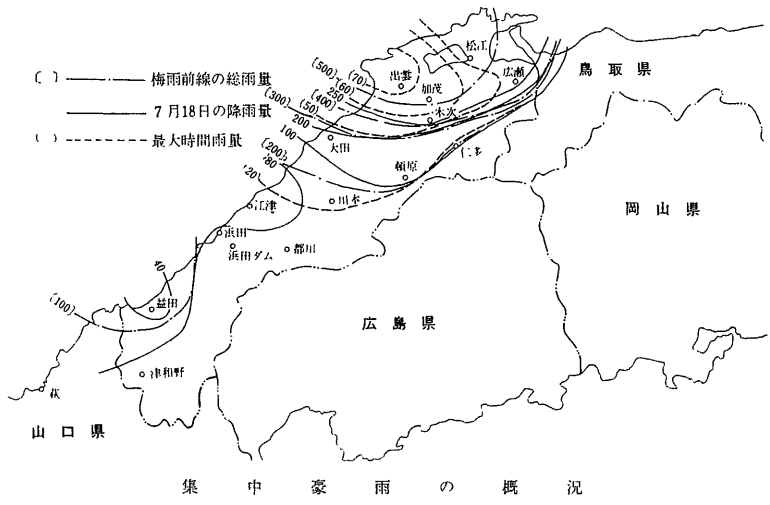
集中豪雨の概況

島根県の宍道湖をほぼ中心として 東西約60km 南北約25kmの範囲にわたって著しい豪雨を降らした。梅雨前線の全雨量 7月18日の日雨量および最大時間雨量の等値線図はほぼ付図のようである。18日の日雨量は18日の午後から19日の朝にかけて記録的な集中豪雨となり 広瀬一木次一多岐を結ぶ線上で250ミリを越え 出雲市で286ミリ 松江市で302ミリが記録された。また 最大時間雨量は出雲市で72ミリに達し その周辺でも50~70ミリにおよんでいる。被害範囲は 18日の日雨量が200ミリ以上の範囲とほぼ一致している。
