氷見市と能生町の地すべり

黒田 和男・岡 重文

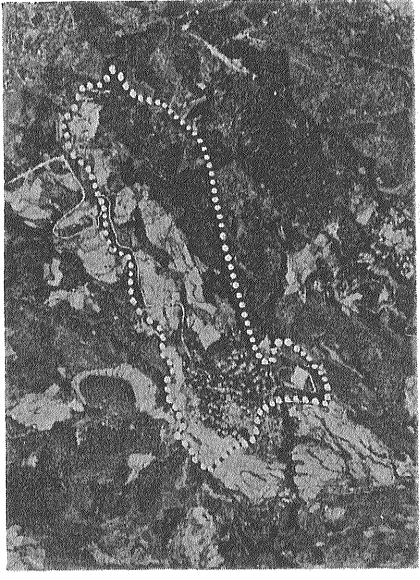
④ 胡桃地区
地すべり
発生前の
空中写真
(点線内
は今回の
被災区域)

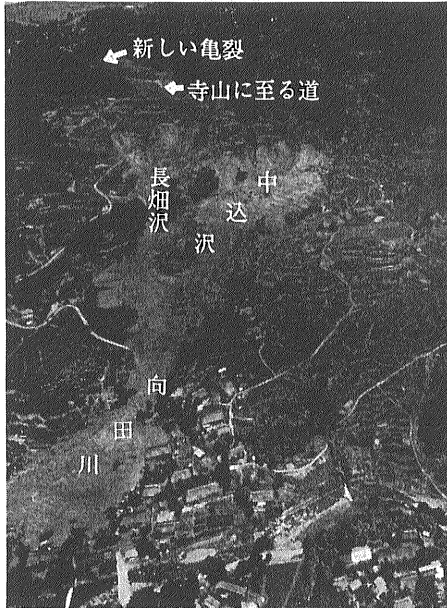
③ 新戸地区の空中写真(防衛庁振興科学センター保管)

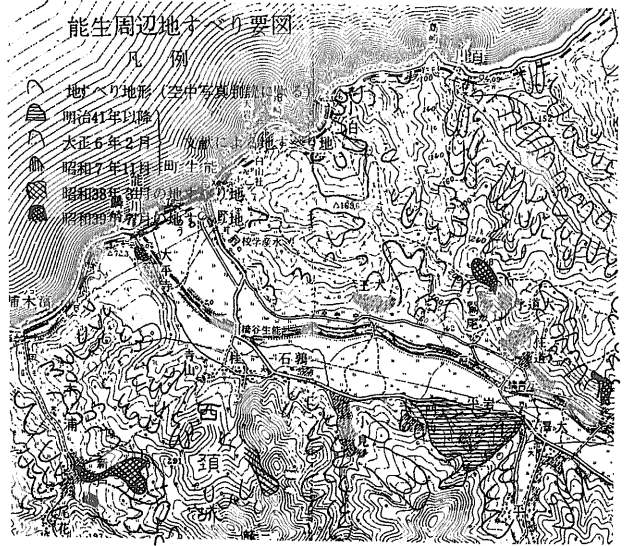
第 4 図

この地域の地質は第 4 図に示したがこの中で寺泊層に属する黒色泥岩はもともとやわらかい岩石であるうえに 空気や水の影響によって細かい破片になる性質もっている。長雨によって細かい破片となった風化黒色泥岩が強く水を含み 遂に耐えきれずに自ら崩壊したのが 新戸地区その他にみられる地すべりと判断される。柱道の地すべりでは 椎谷層に属する砂岩泥岩互層の部分と 黒色泥岩とで 地すべり発生時における地すべり地塊の挙動がはっきり区別され 砂岩泥岩互層は 黒色泥岩に比較して流動性の泥土となりにくい。また黒色泥

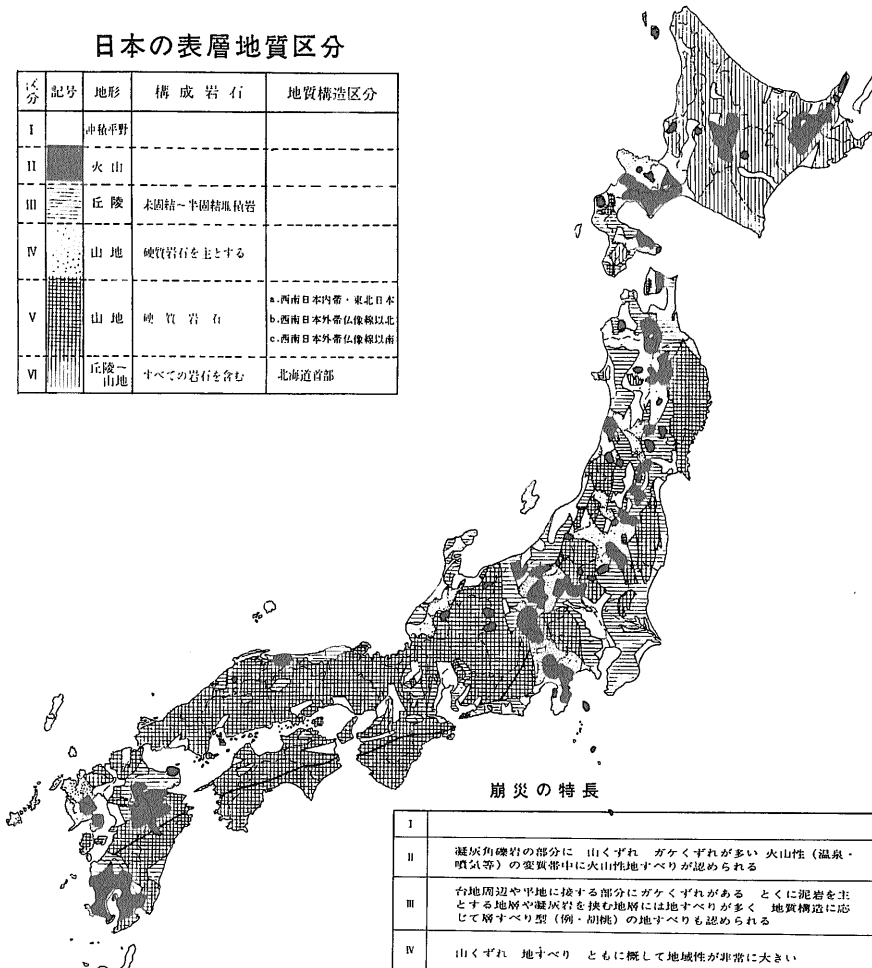
I	
II	凝灰角礫岩の部分に 山くずれ ガケくずれが多い 火山性(温泉・噴火等)の変質帯中に火山性地すべりが認められる
III	谷地周辺や平地に接する部分にガケくずれがある とくに泥岩を主とする地層や凝灰岩を挟む地層には地すべりが多く、地質構造に応じて層すべり型(例・胡桃)の地すべりも認められる
IV	山くずれ 地すべり ともに概して地域性が非常に大きい
V	西南日本内帯 東日本では 深部風化地帯があり 結晶片岩の1部 輝片岩 千枚岩 花崗岩等山くずれの多い地域となる 西南日本外帯のうち仏像線以北では 結晶片岩の1部 輝片岩 千枚岩等に地すべりが集中し ガケくずれも多い 西南日本外帯のうち仏像線以南では 大規模な山くずれが多く 山くずれ集中地帯となる
VI	地質 地形に応じて 山くずれ地すべり地帯に分けられるが とくに新第三紀の泥岩の多い地域の地すべり(IIIに相当) 古第三紀～白亜紀の地すべり(IVに相当) 蛇紋岩の多い地域の地すべり(Vに相当)が認められる
