# 台風26号による山くずれ災害

## ～とくに土石流の災害について～

安藤 武・木野 義人

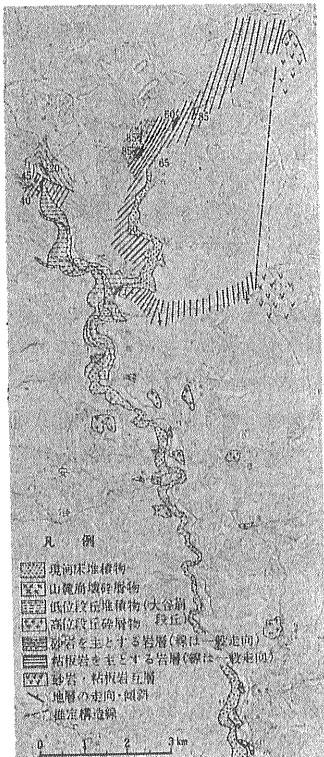
図1 安倍川上流地域部分地質図

梅ヶ島温泉を含めた安倍川上流地域の山地は いわゆる時代末詳層群からなり ほぼ中生代初期の地層を主体とすると考えられているが 具体的な地質時代の確証はいまだ得られていない。この地域に露出する岩層は 千枚岩質の粘板岩を主とし 硬質の砂岩層を挟んでいる。石英細脈の貫入が多くみられ これは砂岩質の部分にいちじるしい。一般的な走向はNNE-SSWで WNW方向に40~85°の急傾斜を示すことが多い。走向が同じで 逆にESE方向に40°以上の急傾斜を示すものも少なくない。また一部では これらの一般走向・傾斜と異なった構造を示すものがみられる。しかし 全体的な岩層排列および構造線が NNE-SSW 方向にあることは確かで NWNからSES 方向に流路をとることの多い安倍川上流は 地質構造的に横谷となって これらの山地を深く刻んでいる(図一2)
