1970 年 秋 田 県 南 東 部 地 震

垣 見 俊 弘・衣 笠 善 博

1970年10月16日 14時26分 秋田県雄勝郡東成瀬村を中心とする秋田—岩手県境南部一帯は 強烈な地震動に襲われた。この地震をとりあえず 「秋田県東南部地震」と呼んでおく。

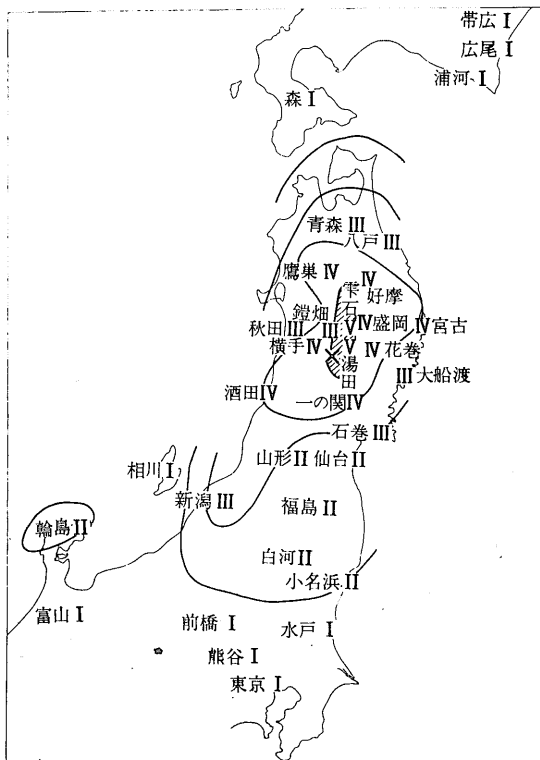
この地震は 北は北海道帯広から 南は東京付近にまで人体に感ずる地震動を与えた(第1図)。しかし 震度5(以上)の強震に襲われ被害を生じたのは 震源付近の小区域にとどまった。幸いにして死者は出さず負傷者も数人を出しただけであった。

第1図:震度分布図(気象庁発表による)

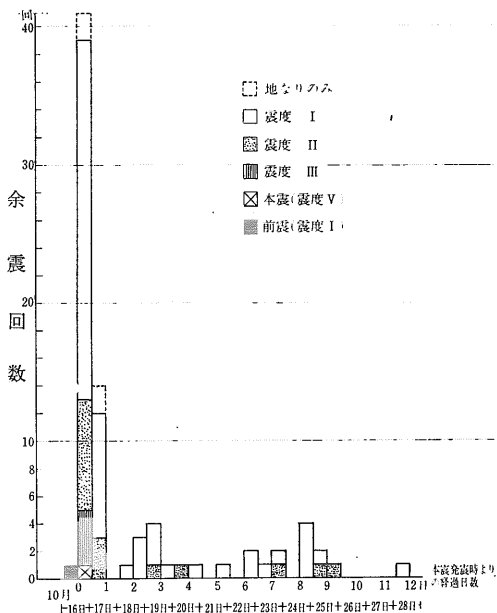
地震計による余震記録は未だ発表されていないが 岩手県和賀郡湯田町川尻にある気象庁の通報所から 体感による余震記録が報告された(第2図)。それによると本震後12日目の10月28日までに約80個の余震が記録されている。なお これには 本震の約30分前に1個の前震が報告されているのは 後でのべる(4節参照)ようにはなはだ興味ぶかい。

第2図：岩手県湯田通報所における有感余震回数 (10月29日まで、気象庁資料による)

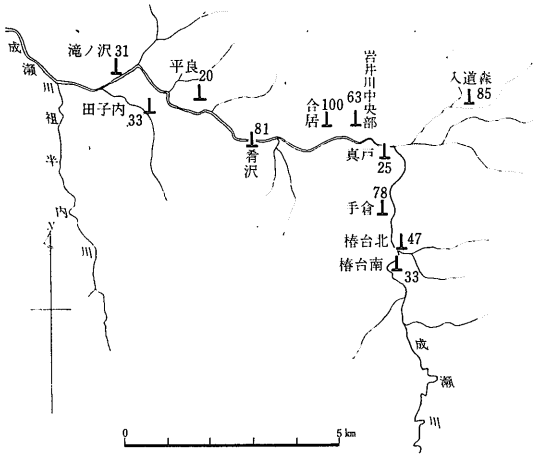
第5図：東成瀬村の墓地の転倒率(%) (地震研究所村井勇氏の調査による)。

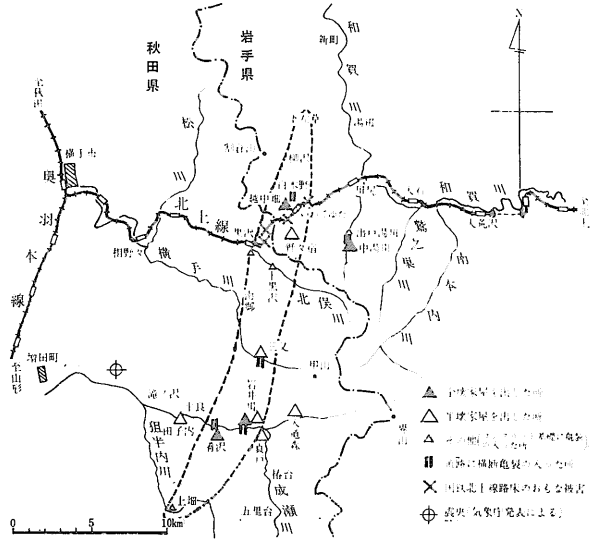
気象庁の発表(11月30日地震予知連絡会)によればこの地震の発震時は10月16日14時26分09.8秒(±0.1秒)震央は北緯39度12分 東経140度46分 震源の深さは0 km マグニチュードは6.5である。震央の位置を第6図に示す。

第6図：秋田県東南部地震によるおもな被害の分布図。破線で囲んだところは帯状被害域(本文参照)。

以上の理由から 私たちは この帯状の被害分布域は "異常な"強震動に見舞われた地域であって その原因は表層ではなく 基盤の構造に求める必要があると考えられるようになった。若干主観が入るが 第6図には 私たちが強震域と推定した地域をあえて図示してみた。この強震域の北限は パイロット農場のU字溝に亀裂の入った湯田町下左草付近 南限は山地でよくわからないが一応 学校の玄関の基礎に亀裂の入った増田町上畑付近とした。しかし この"地帯" から外れた被害地区のあったことも認めないわけにはいかない。それは 湯

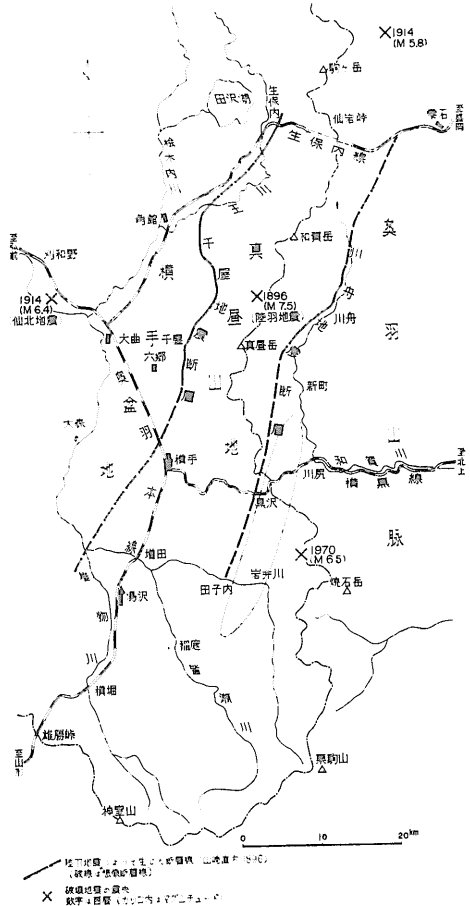
秋田県東南部地震の近くで 過去に被害を出した地震（破壊地震）の分布を理科年表によって示す(第7図)。このうち もっとも被害が大きく かつ今度の地震の震源に近かったのは 明治29年（1896年）8月31日午後5時のいわゆる陸羽地震である。このときは 死者209名 全壊家屋4,387戸を出した。マグニチュードも7.5と見つめられている。

この地震は 当時まだ大学院生だった地形学者山崎直方(1896)によっていち早く調査された結果 2条の大規模な地震断層が報告されて一躍有名になった。断層は 横手盆地の東縁を画し 秋田・岩手県境をなす真昼山脈の両側に平行して 北北東—南南西方向に生じた(第7図)。東側のものは川舟断層といわれ 和賀川上流現在の沢内村の大荒沢から川舟を通り泉沢西方まで実在が確かめられた。西側の(せんや)千屋断層と名付けられたものは田沢湖東南の生保内に発し 現在田沢湖線の走っている山地で一旦不明になるが 角館町東部で再びあらわれここから横手盆地と真昼山脈の境界部を南下して六郷町東南にまで達した。落差はいずれも最大部で2m以上〔巨智部忠承(1896)によれば 千屋断層の最大落差は16尺〕あり 一回の地震でできた断層としては第一級の変位量をもつものである。センスは 川舟断層は西上り 千屋断層は東上りであった。すなわち 陸羽地震によって真昼山脈は周辺低地から相対的に隆起したことになる。第7図には 山崎博士が被害の大きいところから推定した“想像断層線”も入れてある。これを見ると 真昼山脈の地塁状隆起は 幅15km内外 長さ60km以上の規模でおこったことが“想像”される。大塚弥之助(1938)によると 川舟断層は地表部では急傾斜逆断層とされている。これも 地塁状隆起に伴って生ずる断層の一般的傾向と調和している。走向ずれ

第7図：秋田県中・南部とその周辺における破壊的地震の分布（理科年表による）。点線でかこんだところは秋田県東南部地震の带状被害域。

さて 今度の秋田県東南部地震の被害域は 陸羽地震において山崎博士が川舟断層の南の延長部と考えた線状被害域とほとんど一致していることに注目していただきたい。実は 山崎博士の川舟断層のうち“想像断層線”(第7図の破線)のところは その後今村明恒(1913)の再検討によって 根拠薄弱としてしりぞけられたのであるが 今度の地震の被害分布および地質構造(次節でのべる)からみると この方向の断層運動は充分あり得たと思われるのである。今度の地震では 帯状被害の“北限”は湯田町下左草あたりまで それ以北から沢内村にかけては被害は出なかったし 川舟断層にも異常は生じなかった(地震研究所 岡田篤正氏の話)という。ただ はるか北方の雫石町で震度5の報告があり(第1図) 強震域が山崎博士の川舟断層の方向に細長く延びているように思われるのは興味ぶかい。

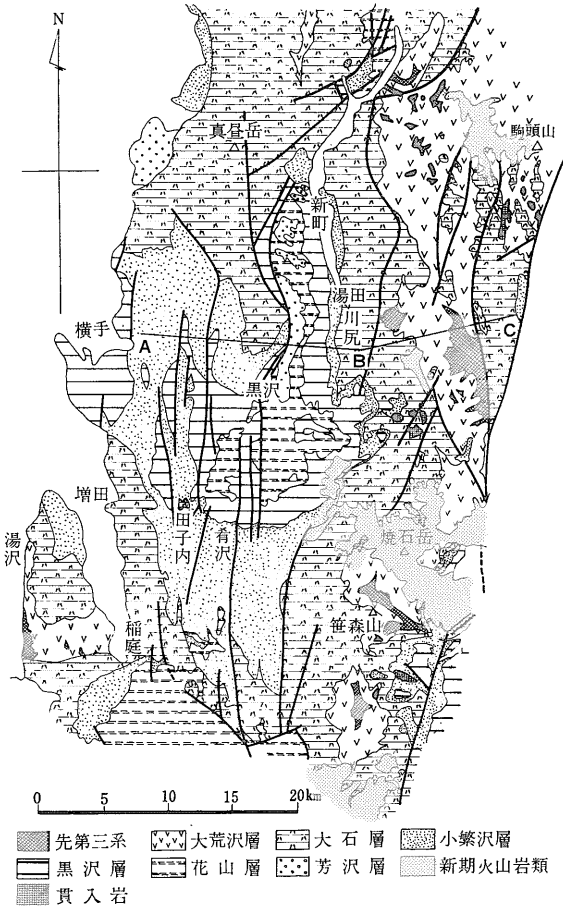
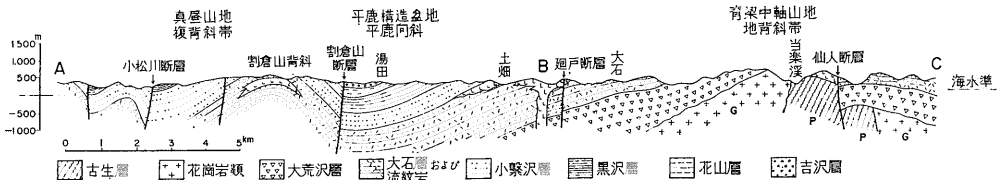
第8図：A 北上線に沿う東北脊梁山地西部の地質図(20万分の1地質 図「秋田」および「新庄」を簡略化) A-Cは断面図の位置。

第8図：B 同上断面図(北村信1959を簡略化。平鹿向斜付近は金属探鉱事業団1967のボーリング資料により修正)。

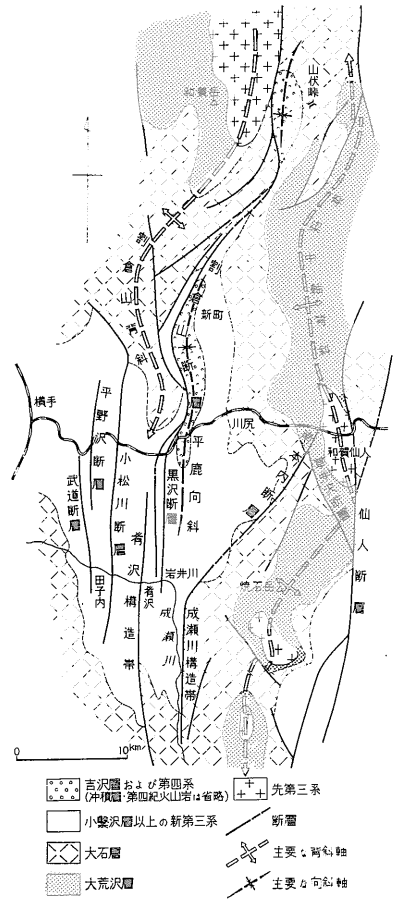
第9図：構造概念図(北村信1959 北村信ほか1966 焼石岳調査グループ1967より編集)。

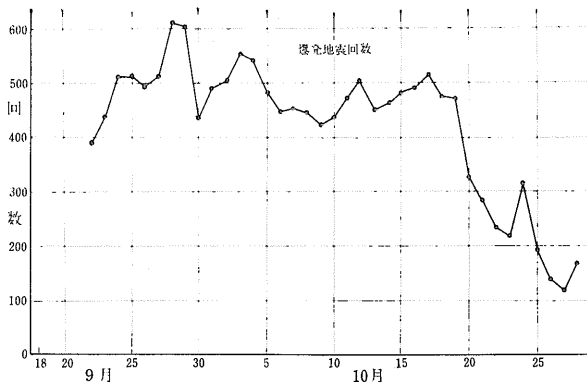
第10図：秋田駒ヶ岳の爆発回数の変化 (田沢湖町駒草の地震計による。気象庁地震課提供)。10月28日まで。
