九州 班

天草以外の観察記録

木野 義人

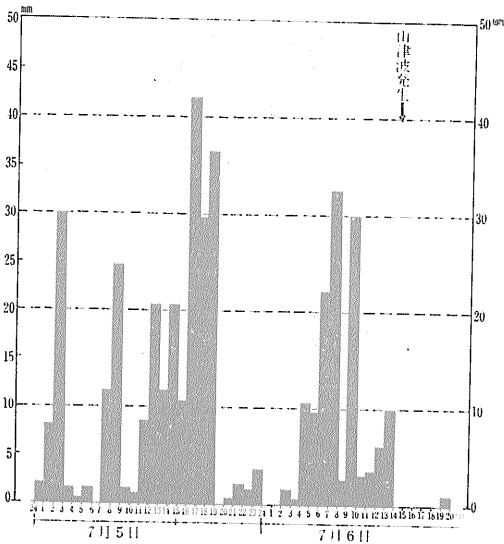
第2図 真幸地区京町における時間雨量分布

この地域は かつての「えびの・吉松地震」で有名な加久藤カルデラの北西隅に位置している。7月6日14時10分ごろに それまで とくに7月4日～6日の累計426mm という豪雨によって 真幸駅北方の山の中腹で地すべり性崩壊が発生し 土石流によって住家28棟・非住家29棟が押し流され 25世帯68名が被災し うち死者

・行方不明合わせて4名を出した。さらに 国鉄線路や付近の田畑が埋没した。
