淡路島北部における兵庫県南部地震による地変と地震被害 I. 地変現象の概要

服部 仁¹⁾

HATTORI Hitoshi (1998) : Superficial rupture by Hyogo-ken-nambu Earthquake, north Awaji Island, and resulting earthquake disaster. I. Outline of the superficial ruptures.

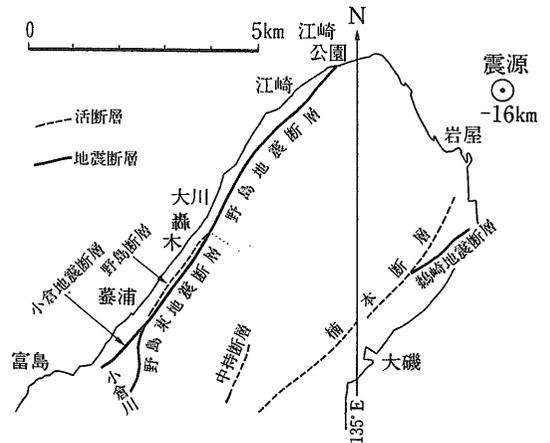
第1図 淡路島北部における地震断層と活断層の分布略図。

広く報道されている。また、この地震について膨大な調査報告書や研究論文が出版され、さまざまな地変が記録された(文献4,5)。しかし、この地震断層以外にも、淡路島北部の東側斜面で道路が破損したり急崖から岩塊崩落を引き起こした地震断層が出現している。さらに、中北部山岳地帯の中持集落周辺にも明瞭な地変が現われた(第1図)。

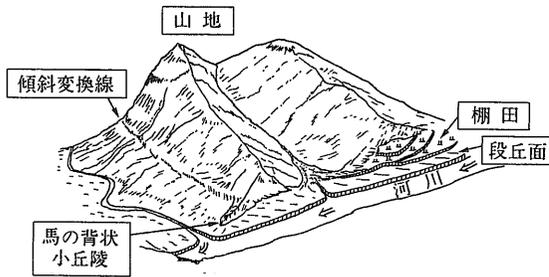
第2図 特徴的な地形を示す概念図.

轟木集落から南方の野島川に至る区間では、地質図に示されている野島断層上では今回の地震による地変や変位は現われなかった。この地域で、顕著な地変が現われたのは、野島断層から東方へ20m以上離れた山側の花崗岩の中であった。この地変は山腹の傾斜変換線付近を通り、棚田の上部を破壊しているのが確認された(第2図; 写真3)。これらの地変をつなぐ線が新しい地震断層で、ここで「野島東地震断層」と呼ぶものである。

地震断層は、西方の小谷から北東に延び、海岸に向かって蒲鉾状に張り出した低い小丘陵(第2図; Nissen hut-shaped)を横断し、公園歩道最上部の側壁付近に続いている。小丘陵上の地震断層は、1mを越える横ずれ変位と幅20cm以上の開口亀裂を生じており、脚光を浴びた。この小丘陵には露岩がなく、開口亀裂から観察した表層地質は、土壌と風化花崗岩の岩片・マサなどで構成され、人工盛土あるいは崖錐堆積物に見えた。この小丘陵は、馬の背状で両側が広い空間となり、地震動の揺れに対してはいかにも不安定な地形をしている。大きな横ずれ変位は、この小丘陵頂部でごく浅い表面に限られたように見えた。

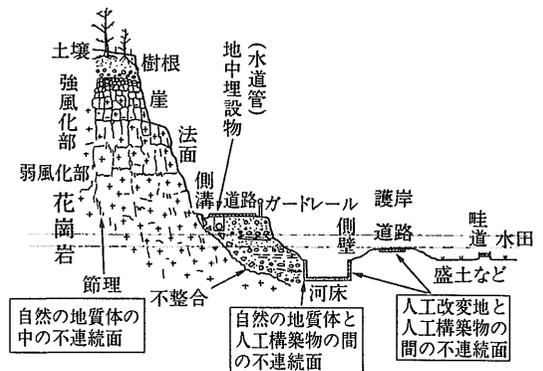
第3図 地質環境と人工構築物および不連続面を示す関係図。

‘不連続面’はおもに次の四つのタイプに区分できる(第3図)。
