淡路島北部における兵庫県南部地震による地変と地震被害 V. 中部山地および東海岸地域の地変

服部 仁¹⁾

HATTORI Hitoshi (1999) : Superficial rupture by Hyogoken-nambu Earthquake, north Awaji Island, and resulting earthquake disaster. V. Superficial ruptures in the central mountainous and the east coastal areas.

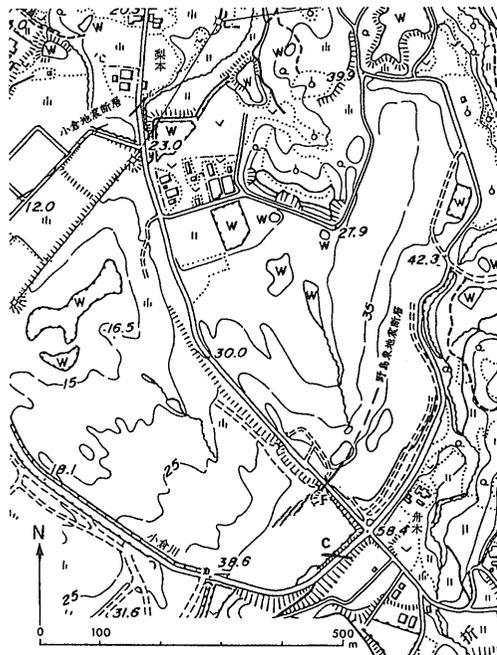
第22図 野島東地震断層南端部における地変<北淡町発行の1/10,000, 新全図に記入>。

北淡町梨本-小倉川間における小倉地震断層から約650m南東方の野島-舟木道路上には、野島東地震断層南延長部が通る。この位置は、実際には、以前設定されていた野島断層(推定断層)より約100m東方の場所に当たる。野島東地震断層は、ここでは花崗岩類(注24)と大阪層群層富島累層浅野互層の砂礫層との境界である。この地点ではカルバート(注25)が構築された後、その上に盛り土が施されて道路面とアスファルト舗装が完成している(写真61-1)。このカルバートの東南隅に、野島東地震断層が通るが(第23図,写真61-2)、断層面やその周辺の自然の地質体には全く変状が現われなかった。また、断層の周辺にも崩壊・変位などは観察されなかった。

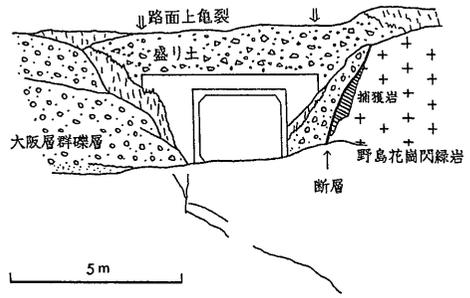
第23図 前ページ写真の露頭のスケッチ図。

写真61-5 ボックス型カルバート両端直上における路面の破断。アスファルト舗装路面には道路に直交する二本の破断部が伸び、約5cmの段差がついた。段差は第23図の矢印の位置に当たる。[服部撮影(1995.1.28)]。

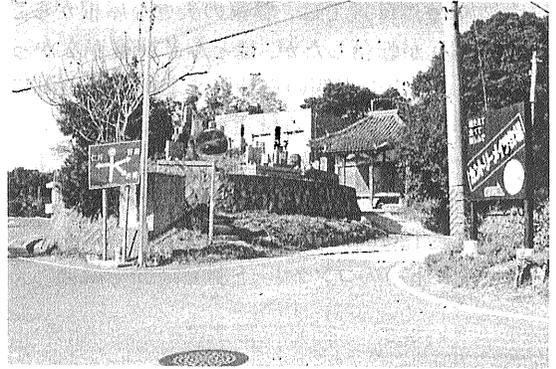
写真63-1 中持交差点西隅の切り土上の墓地および公民館・お堂。周辺の路面には亀裂など生じていない。[服部撮影(1995.1.28)].

中持交差点西隅は、風化した岩屋累層上部層と表土からなる三角状の切り土になっており、その上に墓地および公民館・お堂がある(写真63-1)。この墓地では、約70ある墓石の90%以上が転倒し、一部の墓石は著しく大破した(写真63-2)。多くの墓石はNW方向に転倒したように見受けられたが、震災直後に、復旧・移動されたと判断できる墓石もあった。お堂の裏にある倉庫は、屋根の日本瓦が全部地震動によって消落した(写真63-3)。

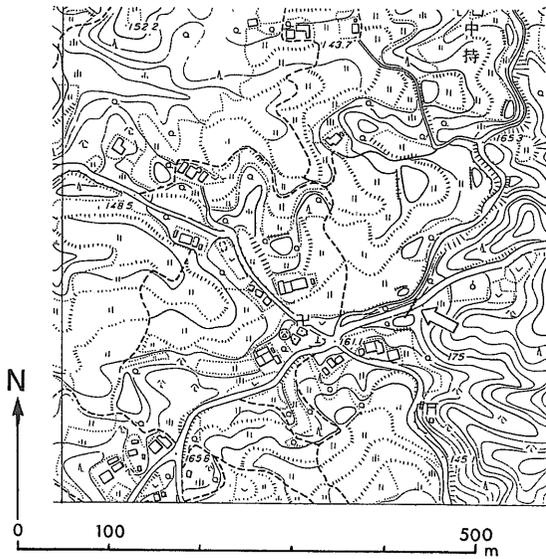
第24図 東浦町中持における中持断層周辺の地変分布図[記載地区⑥] <国土地理院発行の1/5,000国土基本図に記入>矢印は中持断層の位置を示す。

この地区は、淡路島北部における平頂地形の中央山間部に位置し、中持集落中心部で交差点東側に中持断層が通る。中持断層は中新世岩屋累層上部層と野島花崗閃緑岩との境界をなしており、決め手になる第四紀層が分布しないため、最終の変位時期が決定できなかった。このため、活断層には区分されていない。

中持交差点付近では、農家の大きな屋根からごく一部の瓦が転落したが、ほとんど被害がなかった。この交差点の東側の東浦町や北側の北淡町に向けて、中持断層の通る付近の舗装路面やコンクリート吹き付けされた法面に亀裂などの変状は全く認められなかった。ただ一つの例外が、中持交差点東北東約120mにおける山道の亀裂である。そこでは、盛り土上のコンクリート舗装路面を横切って

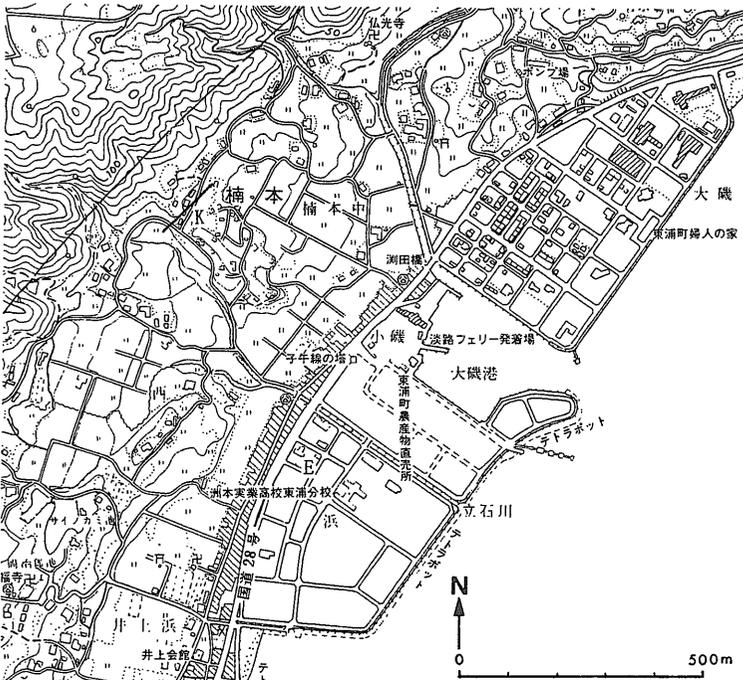
第25図 東浦町楠本における楠本断層周辺の地変分布図 [記載地区⑦] <東浦町発行の1/10,000全図に記入>
K:片山 寿一氏邸 E:エビスホテル。

楠本付近では，花崗岩類(篝場山花崗岩)が砂岩・礫岩層(中新世岩屋累層)と楠本断層で接している。楠本断層の一部が砂岩・礫岩層中にも露出する。片山 寿一氏邸前庭には，その露頭があるが(第26図)，そこには全く地変が現われなかった。同邸の付近は激震に見舞われたものの，転倒家具などなく無被害であった，と片山夫人は話された。

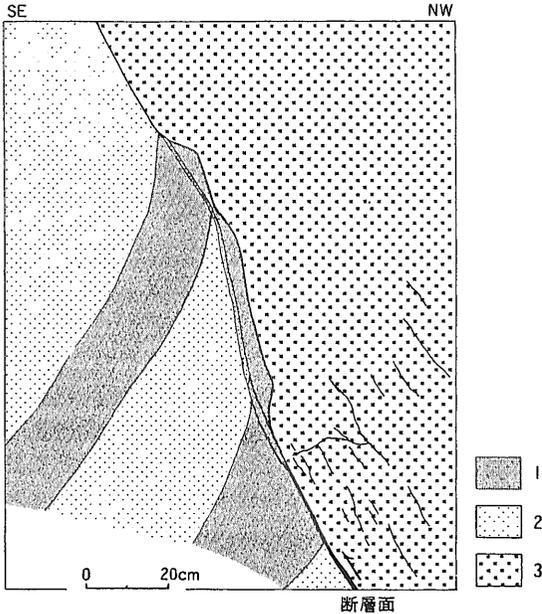
第26図 中新世岩屋累層中の楠本断層の露頭スケッチ図。地変は全く現われなかった(片山 寿一氏邸前庭：水野ほか，1990，Loc. 32，第33図)。

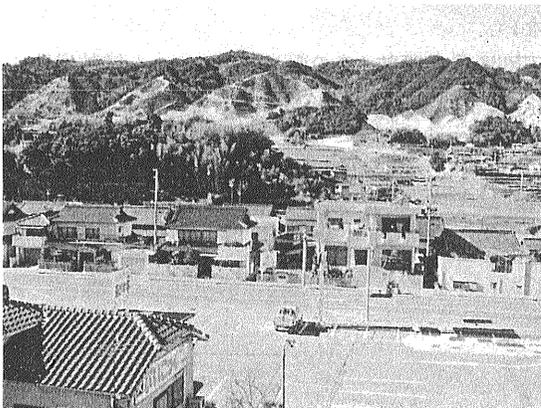
写真65 楠本断層に西隣する工事中山腹と国道周りの市街地。地変は全くなかった。しかし，海岸に近い国道28号線沿いでは，倒壊した家屋に隣り合わせて無事の和風住宅が見られた(東浦町大磯浜エビスホテルから)。[服部撮影(1995.1.27)]。

また，本四連絡道が楠本断層と平行して直ぐ西側の山腹に建設中であったが，変状はなかった。しかし，海岸近くの国道28号線沿いでは，激震に襲われてたくさんの建造物が大破・倒壊しており，その隣地で被災を免れた新しい建物もたくさん見られた(写真65)。

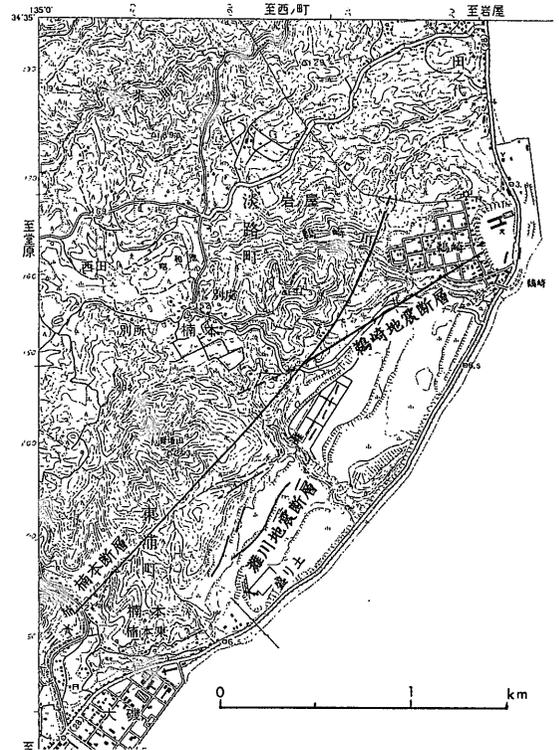
第27図 淡路町南部および東浦町北部における地震断層分布図<国土地理院発行の1/25,000地形図「田之代」，平成5年11月版に記入>。

箒場山北東約1km付近では楠本断層に斜交して、真っ直ぐ北東に延びる線上に地変が並んで現われた。これを今回新たに地表地震断層として確認し、鵜崎地震断層と呼ぶ(楠本断層系)。なお、この知見は竹中土木(株)JV所長川崎 満男氏のご教示に基づくもので、これまで花崗岩類中の節理と見えて断層に区分していなかった。本文に記載す

大規模採掘場付近は、暗灰色斑れい岩・閃緑岩から灰白色花崗岩・花崗斑岩の風化岩が露出し、断層粘土脈を挟む無数の割れ目ができていた。1983年頃の西側斜面には、走向N50°～60°Eで、傾斜40°SEの断層が目立ち、しばしば断層粘土脈を挟んでいた（第27図）。

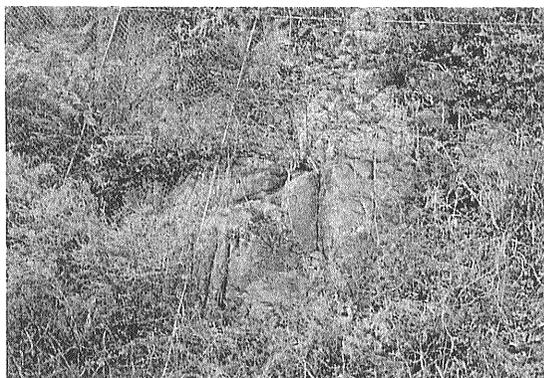
写真68-3 急崖上部の花崗岩の節理面。直交する節理面とシーティングが見られ、断層破碎を受けていない。[服部撮影(1997.2.25)].

崩落した(第28図A地点)。この岩壁は花崗岩類(野島花崗閃緑岩)からなり、岩壁上部の節理面(N80° W, 鉛直; N20° E, 75° E; シーティング: N20° E, 30° SE; 注26)に沿って滑落・崩落が起こった(写真68-1)。その岩壁下部の節理(N75° E, 70° S; N-S, 80° E)や路上には変状は見られなかったし、隣接のテニスコートなどにも亀裂など見づからず、岩壁上部を除き全く変状はなかった(写真68-2,3)。

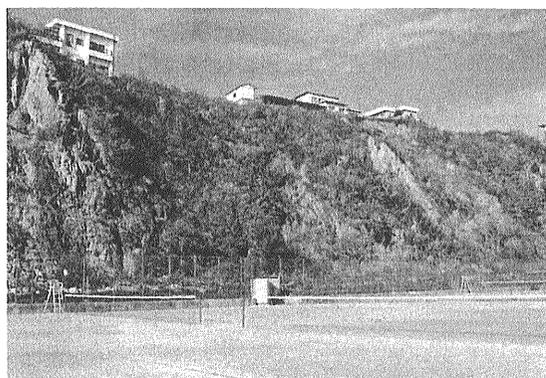
写真68-2 岩壁下部や路上には変状は認められなかった。隣接のテニスコートなどにも亀裂など全く変状はなかった [服部撮影(1995.1.28)].

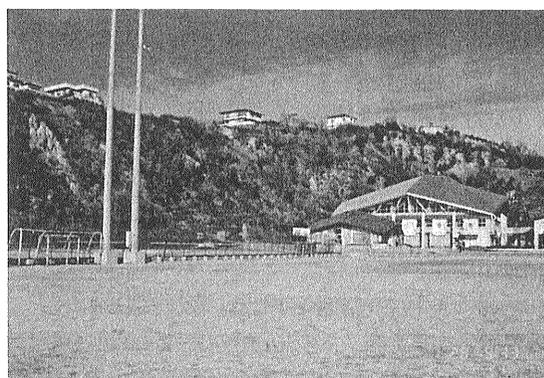
写真68-4 設計通りの傾斜屋根を誇る多目的校舎。[服部撮影(1995.1.28)].

1993年(平成5年)、近代的新校舎が完成し、全国モデル校として日本の中学校のなかで五指に挙げられるという建物が立ち並んだ。校内の北西隅には、四方に傾く屋根を持つ特異な形状の多目的校舎が建てられた(写真68-4)。遠望すると、あたかも震災によってこの校舎が傾倒したかのように感

じられるが、実際には設計通りの本来の屋根形状を誇っているのである。

当時の岩屋中学校校長の神代浩史氏(注27)は、「地震による校舎の被害は全くなかった。机の上の本や書類も倒れず、壁に掛かっていたのが少し傾いた程度。新築校舎は18億円の経費で1993年度完成した。全国モデル校になっており、見学が多い。屋根の形は設計通りである」。関連のこととして、校庭南東隅のグラウンド(国道28号寄り)に地割れが現れたことを教示くださり、理科・数学担当の小泉教諭を紹介され、一緒に地割れの跡を探していただいた。数本あったといわれる地割れが、地震後10日経っていたこともあり既に一本しか残っていなかった。すなわち、開口地割れ(N20° E, 幅3cm, 深さ5cm, 長さ1m以上)が認められた。

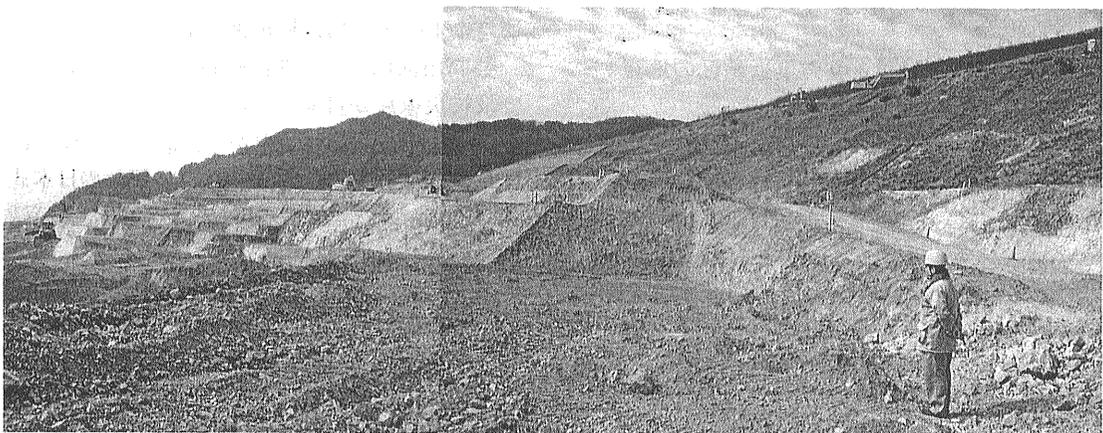
写真69-3 大規模採掘場西側斜面、階段状切り土および埋め戻し盛り土の状況。右端の人は川崎満男所長。[服部撮影(1997.2.25)]。

掘削後は、平たく整地するため海側の方から埋め戻しの盛り土造成が行われていた。地震直後、その盛り土の南隅数mの範囲に、両方向に数本の縦の地割れができていた(写真69-2)。この造成工事を進めておられた竹中土木(株)JV所長川崎 満男氏(写真15)は、鶴崎地震断層を詳しく調査されていたが、この灘川地震断層を含む広い地域も自分の担当現場であり、岩盤の強弱区分や断層粘土脈を挟む無数の割れ目の存在を熟知しておられた。それにもかかわらず、灘川地震断層を重視していなかった(写真69-3)。その位、軽微な被害であったといえよう。しかし、弱風化花崗岩からなる比較的堅固な地盤内に出現した数少ない地震断層であり、この種の地震断層が他地域でほとんど発見されていない例外的であること、また多くの研究者が観察している点でも特記すべき地震断層である、と思う。

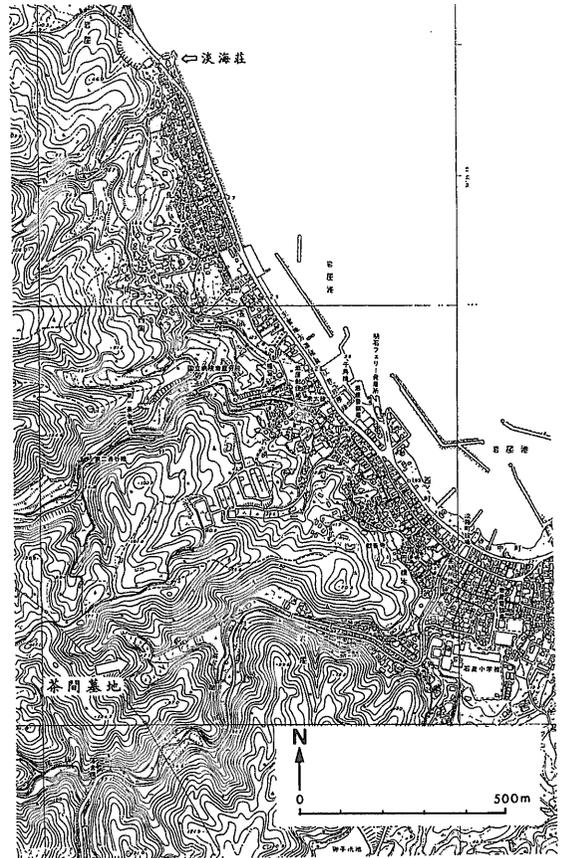
第29図 淡路町岩屋および茶間川における地変分布図 [記載地区⑩] <国土地理院発行の1/5,000国土基本図に記入>。

いるところでは特に、倒壊家屋が目立った。これに対して、岩屋の海岸から離れた地区で花崗岩類が露出するところでは日本式家屋でもほとんど被害がなかった。海岸地帯でも、花崗岩岩盤上やその切り土上の建造物は無被害であった。

茶間川河口には、淡路町役場があり、周辺地区では被災家屋が目立ったが、石屋小学校西方の茶間川最初の屈曲部あたりから上流には河床や沿岸に花崗岩が露出し、周りに建つ大部分の日本式家屋にはほとんど被害がなかった。断層および活断層は確認されていない。

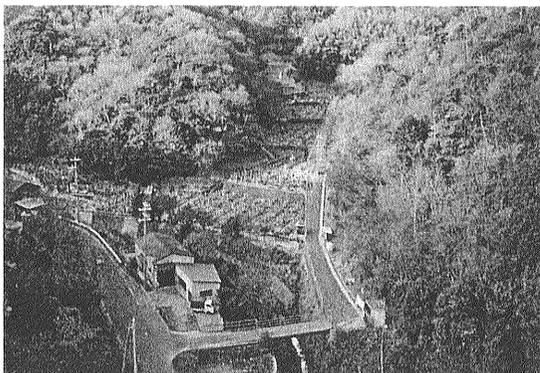
茶間墓地の地盤：茶間墓地は、淡路町中心部に注ぐ茶間川の支流に位置する(第29図)。茶間墓地は、淡路町岩屋北方の長浜にあった旧墓地が1932年(昭和7年)10月にここに移転したのを端緒として集団墓地化が始った(文献34)。茶間墓地は山間谷合いにあり、花崗岩基盤のなかに造成されている。現在、沢上流に向かって雛壇状擁壁により23区画にわかれ、約2,200の墓所がある(第30図、写真70)。この小沢は黒雲母花崗岩(岩屋花崗岩)の分布する地域にあり、北西～西南西方向から東方の本流へ流れ込む。この合流点付近で北流する茶間川が東に屈曲する。この小沢には、風化した花崗岩の崩壊岩片やまさ化した土砂が谷を埋め、崖錐性堆積物をつくる。その厚さは4m位までと薄い。

写真70 茶間アーチ橋から見た淡路町営茶間墓地の概況。[服部撮影(1996.1.30)].

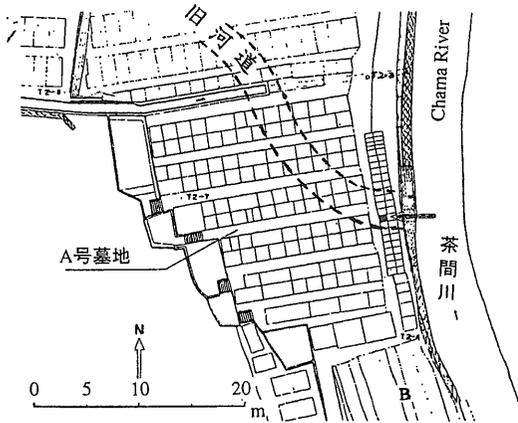
第31図 茶間川に面した茶間墓地A号墓地の配置図<淡路町保健課提供>. 旧河道を記入. 矢印および■印の位置の長柱状墓石が東方約4m下の茶間川河床に転落.

陸軍兵士の長い墓石が、地震で約4m下の茶間川の川底に転落した。川に近い方でなく、二列目の大上さんの墓石だけで、最初はどこへ行ってしまったかわけがわからなかった。柵を越えたか、柵を破ったのか、飛び出したかどうか、など誰も見ていないのでわからない。とにかく、二列目の墓石の倒れ方がひどかった。なぜ飛び離れた所へ移動し

オベリスク形長柱状墓石：長柱状墓石が2m以上横へ飛び跳ねて茶間川河床まで転落したのは、古い地区のA号墓地内である(第31図)。この墓所は茶間川の現河床から、コンクリート製ブロックを積み重ねた高さ4mの擁壁で囲まれ、さらに路面はコンクリート床になっている。この擁壁の天盤には、高さ92cmの金属製防護柵が建っている(写真72-1,2,3)。長柱状墓石などは、金属製防護柵に面する墓地最外縁の東端に沿って、南北に細長く二列に23墓石ずつ並んで置かれている。

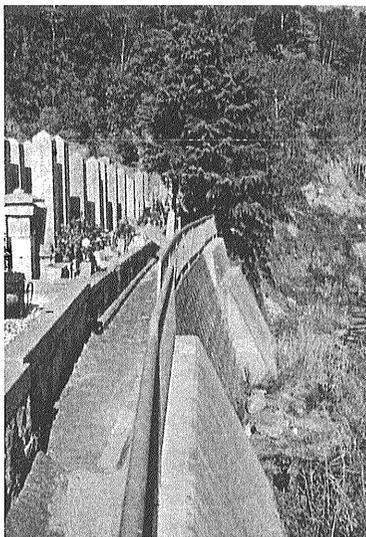
写真72-2 修復された1年後の墓所の状況。[服部撮影(1996.1.30)].

修復工事を行った池奥 義和氏の証言：大上三郎氏墓石の修復工事を行った石材業者の池奥義和氏(一宮町多賀在住)によると、「大上家の墓石は極めて稀な事故で、奇跡的に折損・破損されなかった。不幸中の幸いで、もし、10cm離れて上流側に落下したならば、川底の岩盤に衝突し大破壊したであろう(写真72-1)。墓石はクレーンなどの機械で運び上げることでできない場所であったため、丁寧に柔らかい布などで包み、太い綱で固定し、人力で

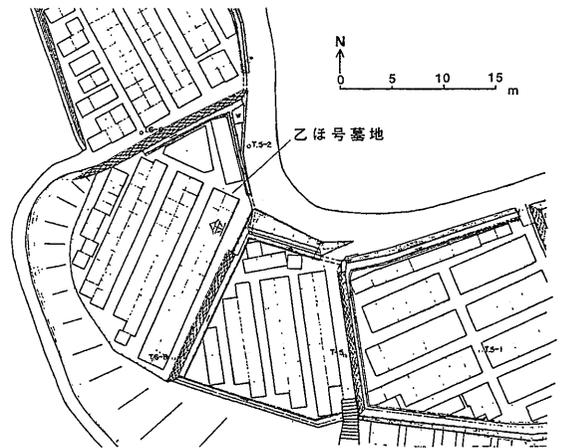
上記の衝撃的振動現象に類似の作用によってできたらしい‘異常な破断面を持った墓石台座’が、小沢奥に位置する乙ほ号墓地(第33図)の東端に見つかった。この場所は、幅3mの狭い小道の曲り角の南西側にある。曲り角には風化花崗岩が露出し、急斜面をなす。問題の墓所はこの崖から7~8m離れており、小道にも風化花崗岩がでていので、花崗岩岩盤から水平距離で4mの位置に当たる。また、この墓所の約2m前面には、下の難段に続く高さ約3mのコンクリート製擁壁の天盤がある。この墓所では、岩盤まで崖錐堆積層の厚さは2m程度と薄い。この位置関係は、ちょうど茶間川沿いの擁壁天盤上の大上 三郎氏の墓所の状況によく似ている。

台座隅の鉛直破断：亀澤家墓石の台座で、上部隅から鉛直に近い断口面、すなわち細長く縦割りに壊れて四個の岩片となって飛散した(写真73-1)。この亀澤家墓石台座と墓石との間には、細い湾曲

第33図 淡路町営茶間墓地乙ほ号墓地の位置図<淡路町保健課提供>。金印は金山家の墓所の位置。

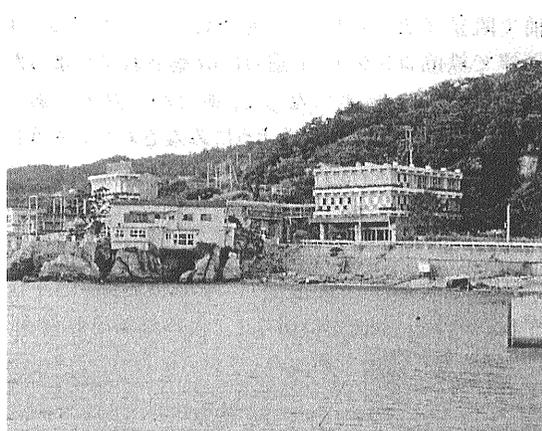
写真74-1 震央至近の海岸において花崗岩岩盤上に建つ無傷の木造二階建旅館。淡路町岩屋の淡海荘。[淡海荘提供].

木造二階建て旅館(鉱泉旅館淡海荘)は道路から3~5m上の花崗岩の切り土に建てられた古いもので、道路を跨ぐ連絡橋でつながっている鉄筋コンクリート造り三階建てとともに、地震による被害は皆無であった(写真74-1)。この木造建築物は無被害であったにもかかわらず、明石海峡大橋を直

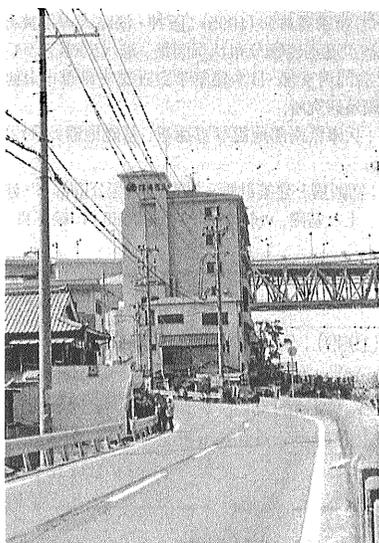
写真74-2 6階建て新淡海荘。[服部撮影(1996.1.31)].

前で眺望できる絶好の立地条件を活かすため、6階建て鉄筋コンクリート造りに改築されてしまった(写真74-2)。後年になって、あたかも震災にあったために建て替えられたようにみなされてしまうおそれがあるので、ここに新築事情を特記した(連載シリーズ第1回中の王 茂彰氏談参照)。

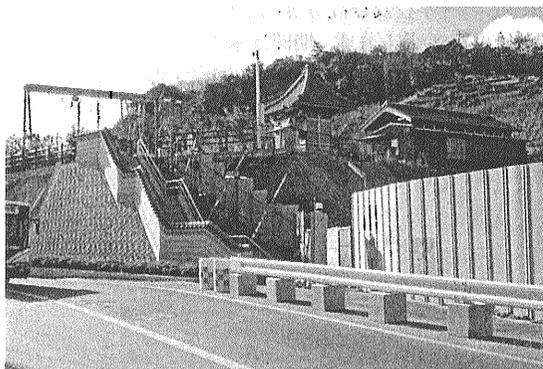
写真75-1 弱風化花崗岩の切り土地上のお堂と墓地。[服部撮影(1996.1.31)].

また、明石海峡大橋のアンカレッジ至近で、本四連絡道建設に伴い観音堂(木造家屋)と墓地が花崗岩の露岩(台地状の切り土)上に移築されたが、これらも全く無傷であった(写真75-1,2)。

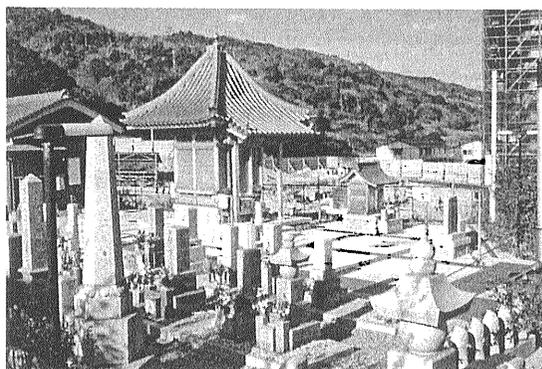
写真75-2 無傷のお堂と墓地。写真右手は建設中の明石海峡大橋のアンカレッジ。[服部撮影(1996.1.31)].
