淡路島北部における兵庫県南部地震による地変と地震被害 VI. 地割れ・地震断層はどのように地下に続くか?(その1)

服部 仁¹⁾

HATTORI Hitoshi (1999) : Superficial rupture by Hyogoken-nambu Earthquake, north Awaji Island, and resulting earthquake disaster. VI. Can ground fractures and earthquake-induced faults of superficial ruptures link to any fault in a subsurface geology and down into a deeper crust? Part 1.

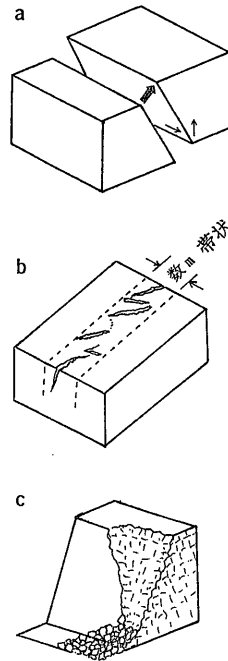
地変：地震動によって表層地質が崩壊し、次の三通りの形態で現われた(第35図)。

- ①斜面崩壊による落石・滑落がおもで、地面に変状が現われないことがある。
- ②地割れ：しばしば雁行しながら断続し帯状に延びる。開口していることが普通で、密に閉じた亀裂状の場合もある。
- ③明らかな断層形態を示す地震断層：断層面とその走向・傾斜や変位量が明白なもの。

淡路島北部では、長さ160m程度の規模の直線状断層が、狭い範囲に限って認められた。これが狭義の地震断層である(第35図a)。

第35図
三通りの形態で現われる地変。
a.狭義の地震断層。
b.地割れ。
c.斜面崩壊。

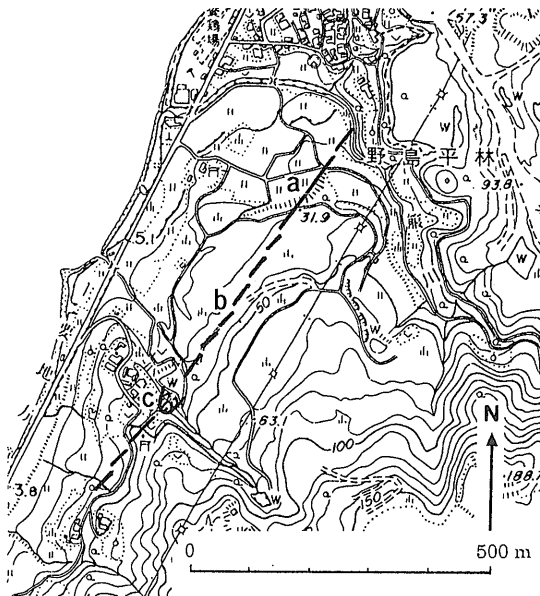
第36図 地変および広義の地震断層を誇張した模式図<1/10,000北淡町図に記入>。
a,bおよびcは第35図に対応。

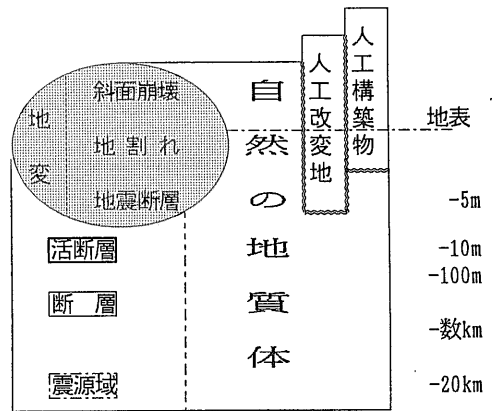
第一点は、活断層である野島断層が長さ約3kmの範囲において全く地変を生じていなかったこと。活断層と地震断層とは同一のものではなく、活断層の一部が強い地震動によって極めてまれに変位したため地震断層になっている。活断層と地震断層とは区別する必要がある(第37図)。

第37図 本文における用語の使い分け方。二重波線は“不連続面”を表わす。

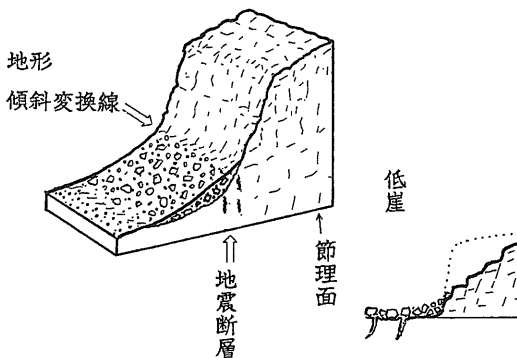
地震断層が花崗岩のなかを通るところでは、断層変位は極めてまれにしか生じていない。大抵は斜面崩壊・岩塊の剥落・滑落程度に終わっており、地震断層は、地形の傾斜変換線(第2図参照)やその近隣の崖をかすめ(第39図)、平坦地を通ることはほとんどない。地震断層は崖面に直交・斜交しており、平行することもある。傾斜変換線はこの場合、急斜面から緩傾斜面へ移行する遷緩線である。その下にはたいてい崖錐堆積物が広がり、しかも地下水に富む地質環境を形成する。既存の節理面や粘土脈をもつ節理面(おそらく小規模の断層)は、地下水の浸透や風化を進行させ、小断層のよ

第39図 地形の傾斜変換線と地震断層の位置。

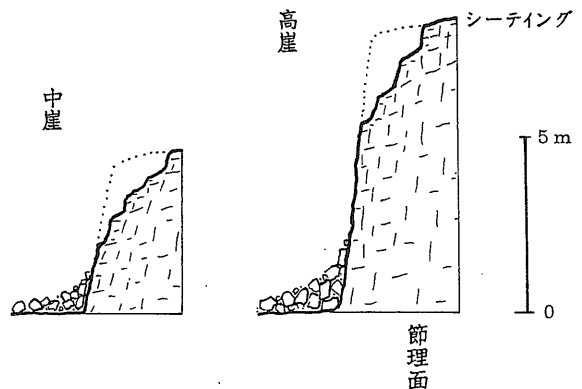
第40図 地震断層上における斜面崩壊の現われ方(低崖、中崖および高崖)。

花崗岩からなる約2m高の低崖の法面の全面には、崖錐堆積物ができており、これらを野島東地震断層が直断した。斜面崩壊が起こり、表層の雑木が滑落し、花崗岩の地肌が顔をのぞかせた。路面の砂利道には幅10cm以上の開口地割れができ、小沢の側面擁壁が破断されてはらみ出した。しかし横ずれ変位は認められなかった (第40図低崖; 写真34-1,2参照)。

面下で踊り場と間の長大コンクリート側壁には亀裂などの変状も見られず無被害であった。踊り場のコンクリート製敷石には二つの開口亀裂が、隣接する南西方の地面には細い開口地割れが生じていた(第40図中崖;写真20参照)。

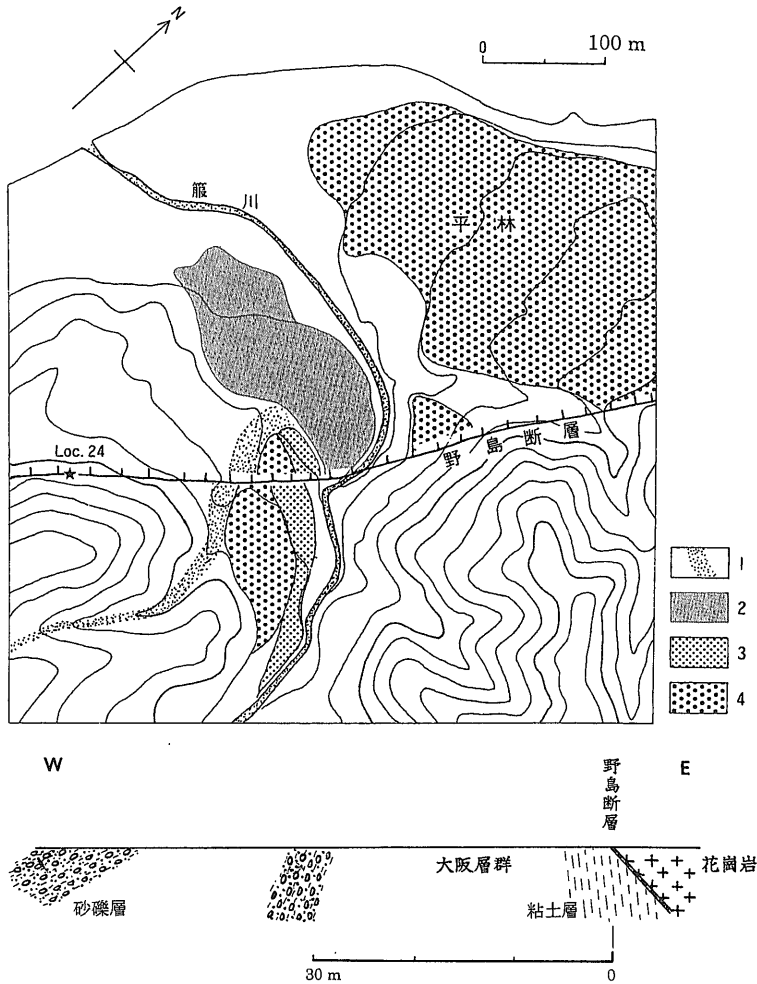
第43図

野島平林野島川南側の直線状野島地震断層。

直線状野島地震断層は逆断層の形態を示し、上盤側の約120cmの地層がよく観察できた(第44図a)。すなわち、表層の10-15cmが水田の土壌、その下の40-50cmが盛り土・崖錐堆積物・段丘堆積物の混じったような砂礫層、さらにその下が強風化した野島花崗閃緑岩の三層からなる。上盤側と下盤側との間には隙間があって密着していない部分が広がっていて、逆断層のように圧縮破碎しながら上昇したようには見えなかった。下盤側は露出しておらず、掘り起こして観察していないので断定できないが、上記の寒川 旭氏の記載によれば、土壌の下には大阪層群の粘土層が分布する(第44図b)。この野島地震断層は、野島花崗閃緑岩と大阪層群との境界断層である。青色を帯びた灰白色の断層粘土脈が断層面にでき、1日後に乾燥ひび割れして脱落しており、下盤側の数10cm以下に伏在する大阪層群の粘土層が十分な地下水のもとでめくり上がってできた可能性が高い。

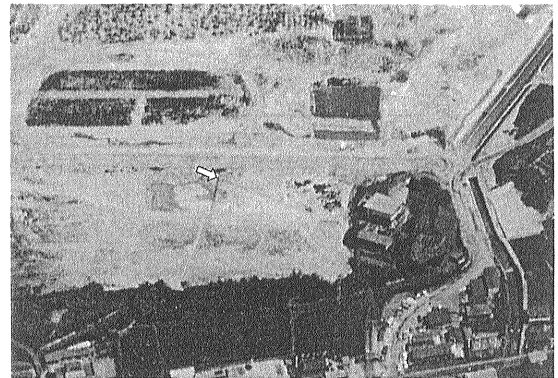
1991年8月に(株)和航が光洋開発(株)の依頼を受けて撮影した斜め空中写真(写真80-7)を詳しく見ると、河野 道信氏邸の北東側にくっきりと一本の線が確認できる(写真80-8)。その位置は、まさしく今回の平成7年兵庫県南部地震によって出現した直線状小倉地震断層にぴったり符合している。惜しむらくは、1987-89年の地質調査時点から5万分の1地質図「明石」(1990年3月印刷・発行)の原稿とりまとめの段階では、この断層は露出しておらず、断層の存在はわからなかった。しかし、丁度この辺りには大阪層群の地質構造から水越撓曲(活褶曲の一種)が水野 清秀氏により認定されていた。もし地質調査当時、この断層を観察できる露頭が存在していたら活断層として、例えば小倉断層と命名されていたに違いない。この写真には、もう一つの重要な証拠、溜池が活断層直上の河野 道信氏

写真80-8 河野 道信氏邸北東側にくっきり見えた活断層。写真80-7の部分拡大。

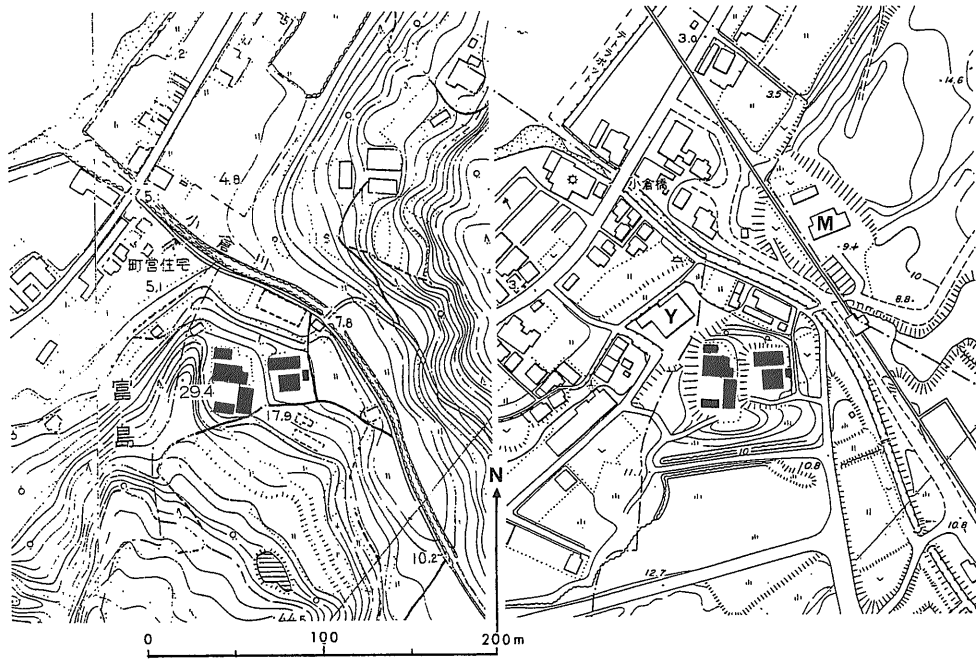
もに、鉄筋コンクリート造り母屋の基礎が切り土の地山地盤にのっていることがわかる(第45図)。特に、河野 義男氏邸の母屋は標高29.4mから北に細長く伸びる丘陵を削剥した地山に位置する。両氏邸は、本連載シリーズIVにおいて、22.河野氏邸の変状および24.河野 義男氏邸の被災状況のなかで概略を記載した。本文では、地盤と‘人工構築物’との関わり合いに絞って問題を整理してみる。

第45図
 小倉川北東方および南西方における地形改変。
 左図：1/3,000北淡町都市計画図(1964)。
 右図：1/2,500北淡町都市計画図(1991)。
 黒く塗った家屋は古くから建っており両図に共通。
 M：河野道信氏邸
 Y：河野義男氏邸

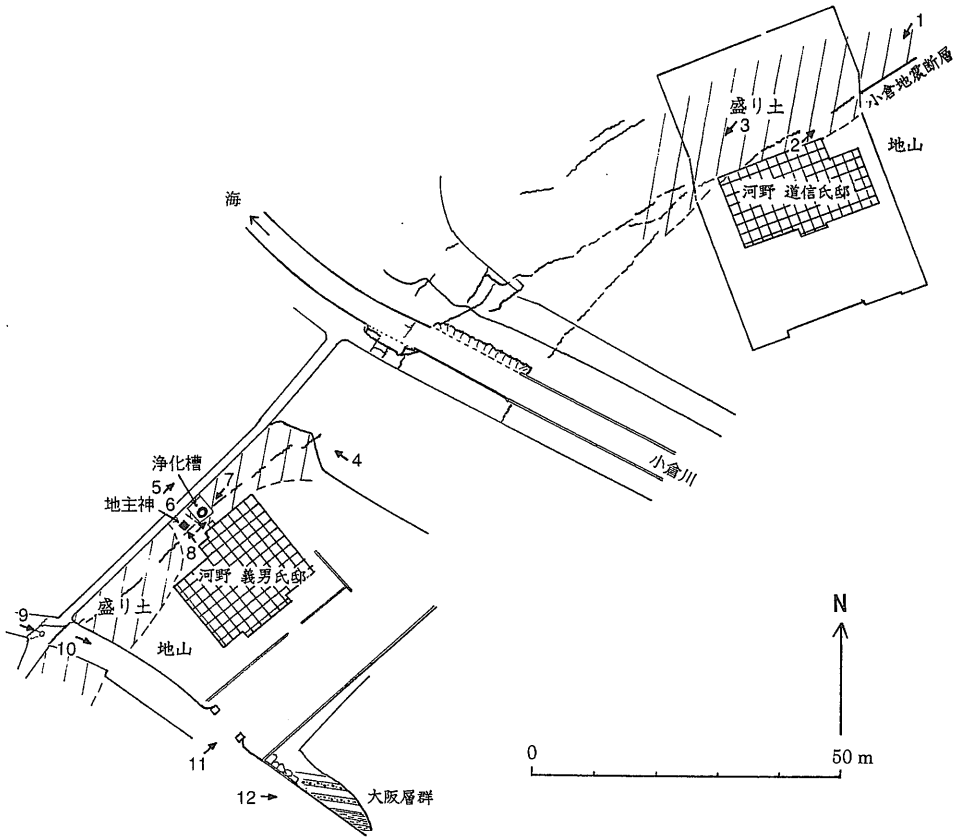
第46図

この一枚板の塀は、中間あたりのコンクリート基礎(深さ1mまで掘り込んで打設されている)を支点として、あたかもシーソーのように両端が上下したかのように見えた。ちょうどその中間付近が地山と盛り土の境界にあたり、しかも地震断層が通る位置でもある。塀のコンクリート基礎最下部が地山に構築されたのか、あるいは盛り土地盤中であるかの差によって、塀の破断は大きく差別化された。

一方、南西側の外塀(以降南西塀と略記。第47図、写真82-3;写真54-8,9参照)は、地震断層の所で塀が約1mの幅で縦割れし、さらに北側へ幅7m程先で割れ一枚板をなした。一枚板の南端では、上端が約20cm開口し、その下端は閉じる形で大きく破断して折れ曲がった。その北端でも大きくはなかったが折れ曲がった。南西塀の相対的変位は、右横ずれ約70cm、北西側(第47図左側)が約15cm落ちた。地盤は、幅約1mに割れた部分の南側地点あたりから北方が盛り土に造られている。

以上のとおり、外塀は盛り土地盤の所で著しく大破し、母屋に面する外塀は地山にのって折れ曲がり破断はなく、縦のひび割れも僅少であった。コンクリートブロック塀の壊れ方は、北東塀と南西塀とを比べると、明らかに南西塀の方が小さい

小倉川を挟む河野道信氏邸と河野義男氏邸における盛り土および地山地盤分布と地震断層。

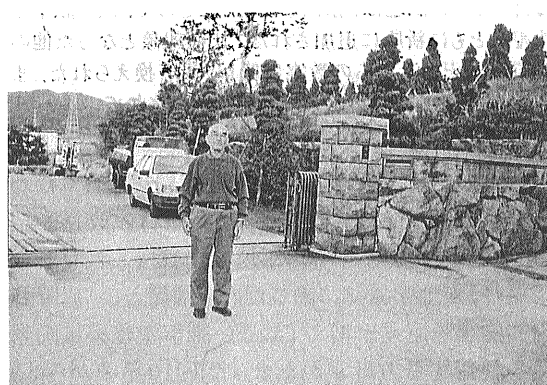
写真83-9 同氏邸南東隅の石組み門柱と河野 義男氏(第46図の位置11)[服部撮影(1998.10.24)].

東に向けた登り坂道上部では、路面も塀も破損しなかった。このあたりの塀は地山の上に建っており、同氏邸南東隅の正面門扉に続く(写真83-9)。門柱は石組みでできており、地震で少し内側に動いた、と河野 義男氏は話している。この門柱

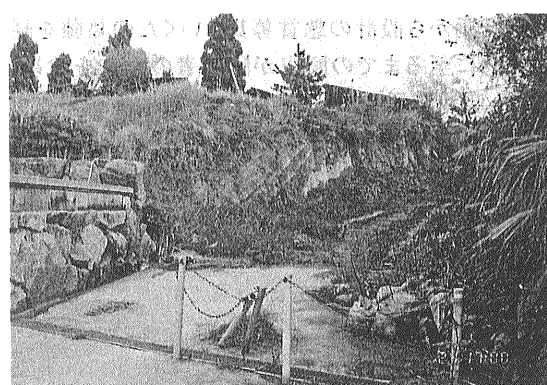
写真83-10 同氏邸南方約30m付近の大阪層群の露頭(第46図の位置12)[服部撮影(1998.10.24)].

右手には石組み擁壁で囲まれた台地があり、南北に延びた旧地形の丘陵の痕跡を留めており、裾の切り土には大阪層群のシルト層と砂層の互層からなる露頭がある(第19図F地点,写真83-10;第45図左図,標高29.4m丘陵頂部付近の位置に相当)。この露頭よりも上位の砂礫層が河野 義男氏邸の方に向かって広がっていて、より安定した表層地盤を構成している。
