淡路島北部における兵庫県南部地震による地変と地震被害 VII. 地割れ・地震断層はどのように地下に続くか? (その2)

服部 仁¹⁾

44. 最も軟弱な人工地盤、棚田における被災

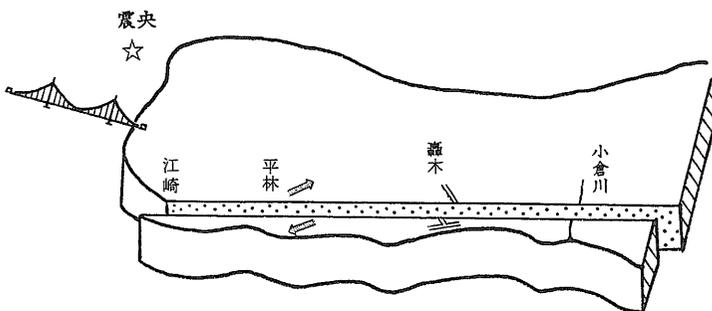
(1)野島地震断層北部の上で、北淡町平林における段丘堆積物と田を切断したところの段差下に出現した2.4mの変位、および(2)断層保存館にすっぽり覆われた小倉地震断層の1.3mの変位した2か所は例外的とみなした。これらの例外的な大変位を用いて、淡路島北部の西海岸域全体が北東方に移動した、あるいは地震断層の東側(山側)が隆起し南西方に平均1m以上右横ずれした、と普遍的現象にみたてた上で、活断層が再び活動して地震を発生させた、というのが世間一般に流布している通説の「起震断層説」である(第54図)。しかし、そのようなとらえ方を支持する観察記録は得ていないし、むしろ反対にごく浅い表層付近の現象と

第54図
淡路島北部における地震断層の一般的イメージ。スケールを無視して、右横ずれと山側(東)隆起を誇張して作成したポンチ絵。

の印象を強めているので、「起震断層説」には賛成できない。

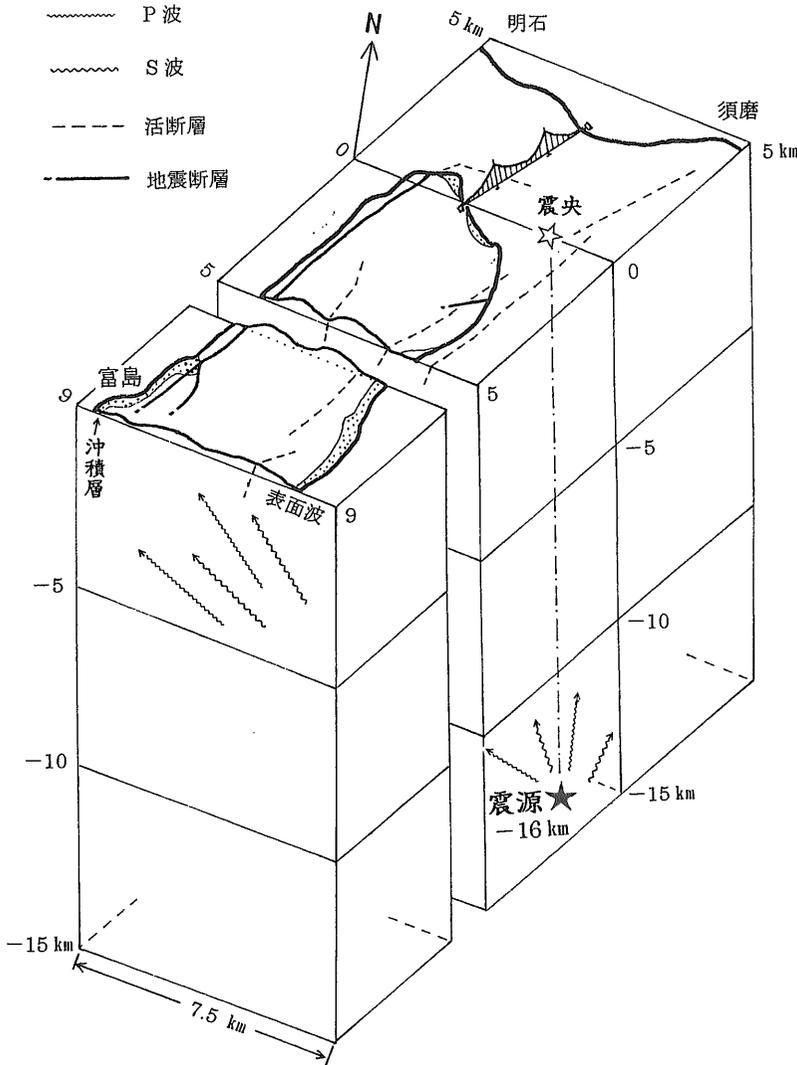
第55図 淡路島北部における地震断層・活断層、震央・震源および沖積層の分布図。

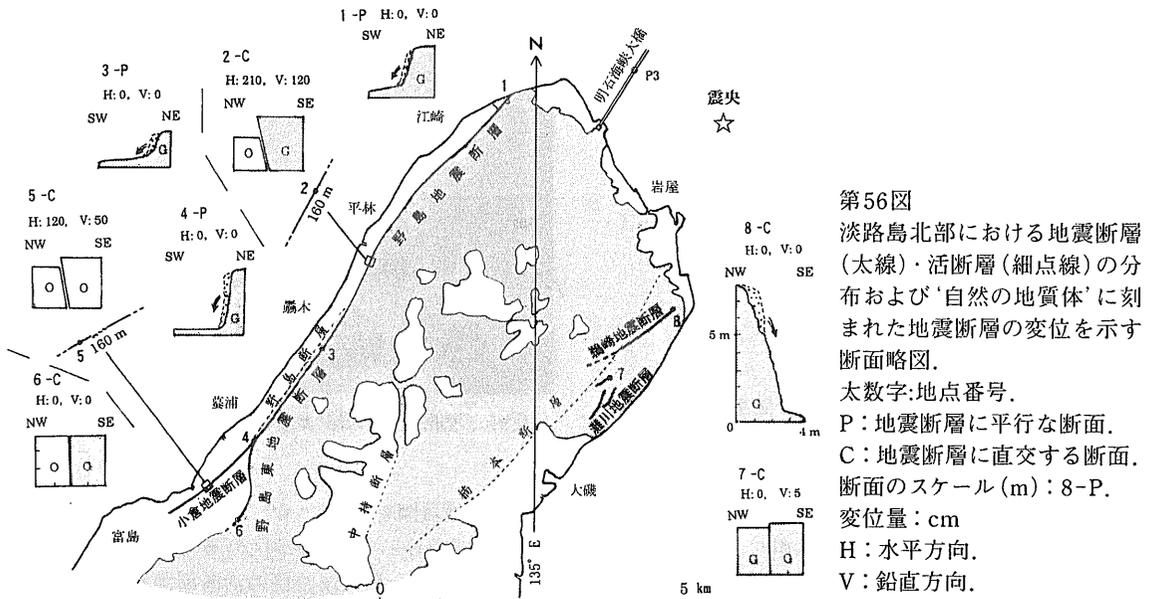
復旧する際には、必ず地山まで削ってその基礎あるいは側壁を出して、新しい‘人工構築物’に造り直している。それらの復旧工事中に掘削現場をひんぱんに訪問していたら、‘自然の地質体’に刻まれたはずの変状、地震断層の断層破碎・幅・変位量、今回の地震でどの位変位したかなどを詳細に観察できたであろう(第56図)。そして、地下-5m,-10mの深さにおける地震断層の実態について確信をもって私見を述べる事ができたであろうに、と残念に思っている。
