平成 28 年 (2016 年) 鳥取県の中部に発生した地震に関する情報

「第二報」2016 年 10 月 26 ~ 27 日の現地調査概要報告 (2016 年 11 月 1 日)

第二報 2016 年 10 月 26 ~ 27 日の現地調査概要報告

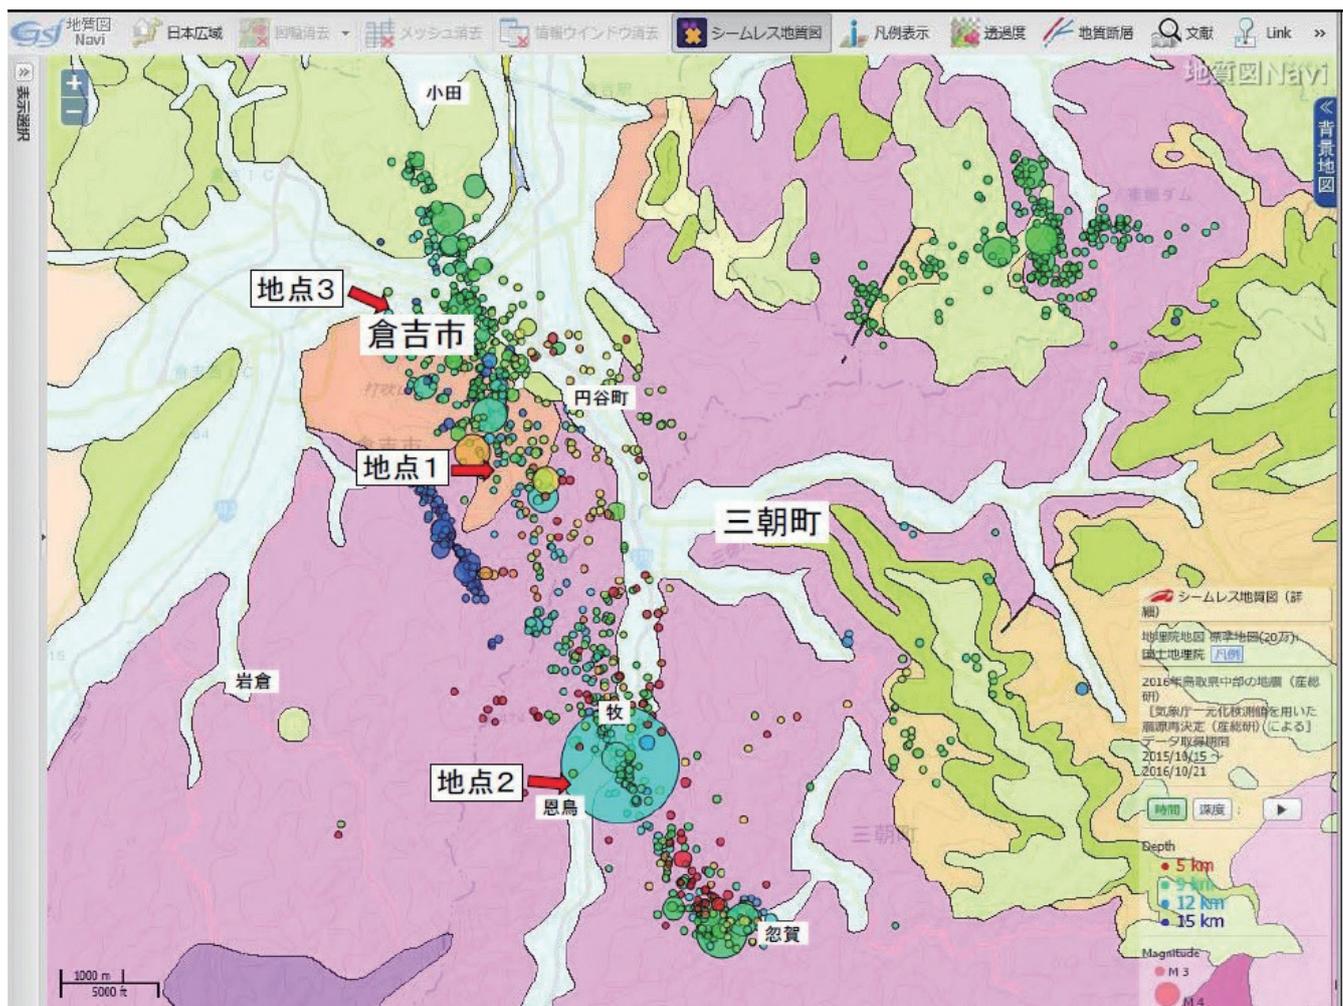
が発生しました。震源メカニズム解と余震の分布状況に基づき、北北西 - 南南東走向の断層面で左横ずれの断層運動が生じたと考えられています。本震の震央は、東伯郡三朝町付近に位置しており、余震分布は倉吉市市街地付近から北北西へ約 2 km、南南東へ約 10 km の範囲に広がっています (第 1 図)。

第 1 図 2016 年鳥取県中部の地震の本震及び余震分布と緊急調査の実施地点位置図。
産総研「地質図 Navi」の画像に調査地点等を加筆。震源分布のデータは、気象庁一元化処理検測値を用いて産総研で再決定したものの。
