# 2011年9月紀伊半島台風12号による災害緊急調査報告

Survey report of the Landslides caused by typhoon No. 12 in Kii Peninsula, Japan

川畑大作・斎藤眞

産業技術総合研究所 地質情報研究部門

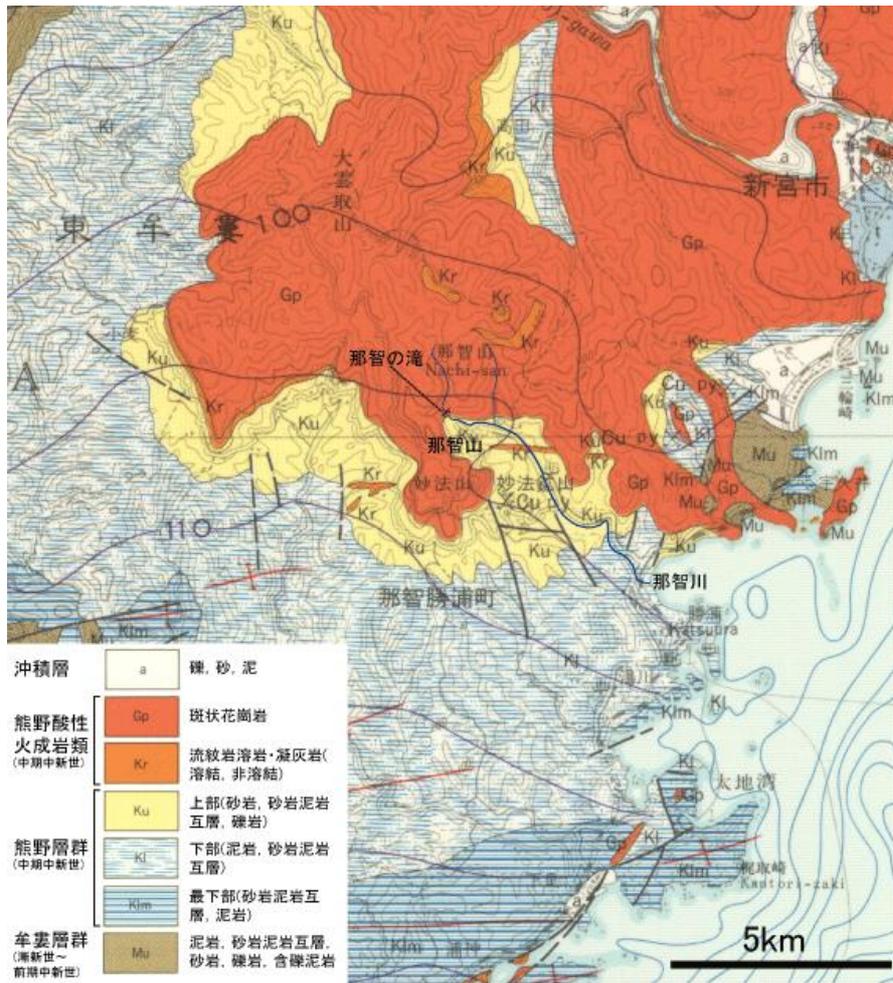
図1 那智勝浦町周辺の地質図. 20万分の1地質図幅「田辺」(徳岡ほか, 1982)

この付近の地質は、中期中新世前半に前弧海盆で堆積した熊野層群の上を、中期中新世中頃の熊野酸性岩類に属する斑状花崗岩が覆う（徳岡ほか，1982，図1）。斑状花崗岩の部分は熊野層群に比べて硬く浸食に強いいため、那智川沿いでは地形の傾斜が緩い低地の部分が熊野層群、標高の高い急峻な地形の部分が斑状花崗岩で構成されている。那智の滝は斑状花崗岩と熊野層群の硬さの違いによって境界部に懸かったものと考えられる。

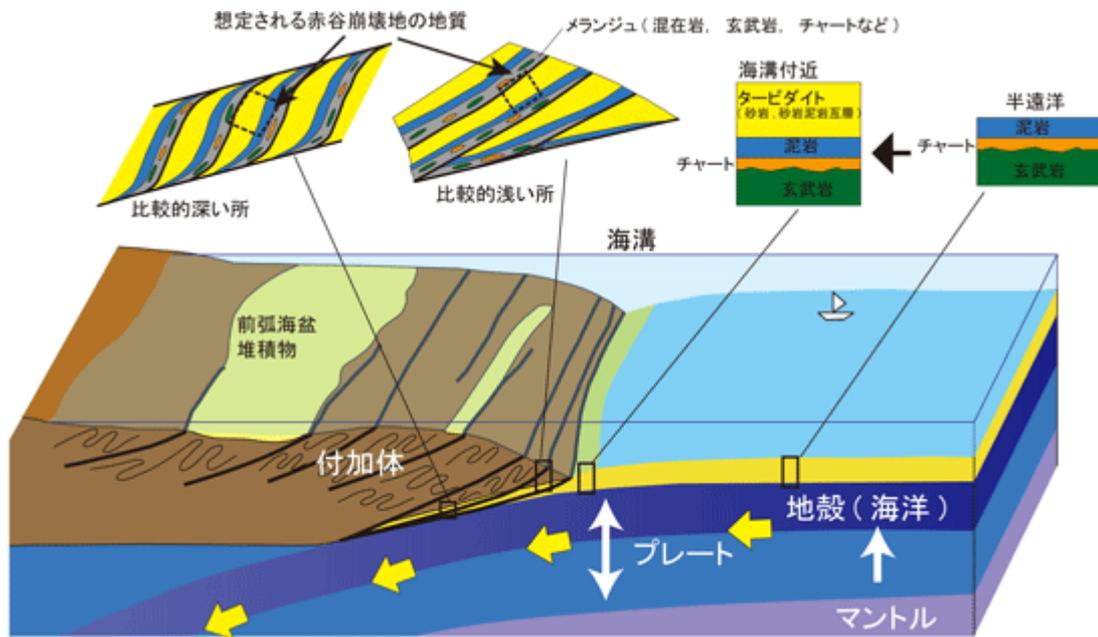
図 2 本地域付近の付加体に推定される形成プロセス

この地域は、白亜紀付加体の美山層からなっており、多くのスラストシートからなっていることが知られている(図 2)。これらは海洋プレート上を移動しながら a→b の様に堆積が進行してできた上方粗粒化の層序を持つ堆積物(b)が、海溝近傍でスラストによって積み重なってできる場合(A)とやや深い位置でデュプレックス構造をつくっていく場合(B)があるとする考え方が一般的である。どちらもスラストシートの下部には玄武岩やチャートを含むメランジュが存在し、上部に向けて泥岩、タービダイト(砂岩, 砂岩泥岩互層)が存在することが知られている。泥岩、タービダイトの部分もしばしば構造変形を受け、砂岩泥岩互層は破断していることがある。

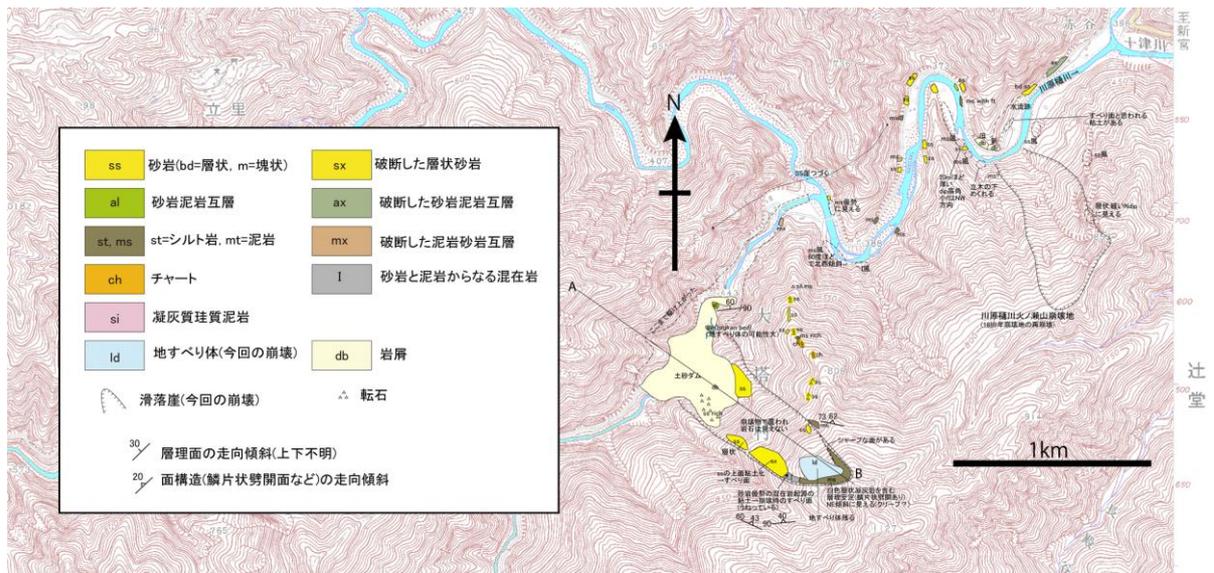
図3 赤谷崩壊地周辺のルートマップ

本崩壊地の上部は層状の泥岩で白色層状の珪長質凝灰岩を含む。この地層は破断しておらず変形は比較的弱い。全体的な走向はほぼ東西方向で、傾斜は北に 60 度程度である。崩壊地の中上部 900m 付近から下は一部破断した変形した砂岩が分布する。両者の間に変形した砂岩優勢の混在岩～破断した砂岩泥岩互層が存在する。崩壊地に北から登る登山道のうち標高 700m～800m の尾根筋には、チャートが存在する。このチャートは、白亜紀付加体の美山層のスラストシートのうち、下底面を画するスラストの直上にメランジュのブロックとして存在するものと考えられるが、崩壊地には露出しない(図 3)。

崩壊地上部の上部から構造的上位に向かって砂岩優勢になっていくことから、崩壊地は泥岩から砂岩になる白亜紀付加体の一つの上方粗粒化の層序(海洋プレート層序)からなるスラストシートである可能性が高い。北側には北西傾斜の厚い砂岩が作るリッジがあることから、チャートは崩壊地と北側の砂岩のリッジの間に分布する、ないしはスラストだけが存在してチャートを含む部分は存在しない可能性もある。

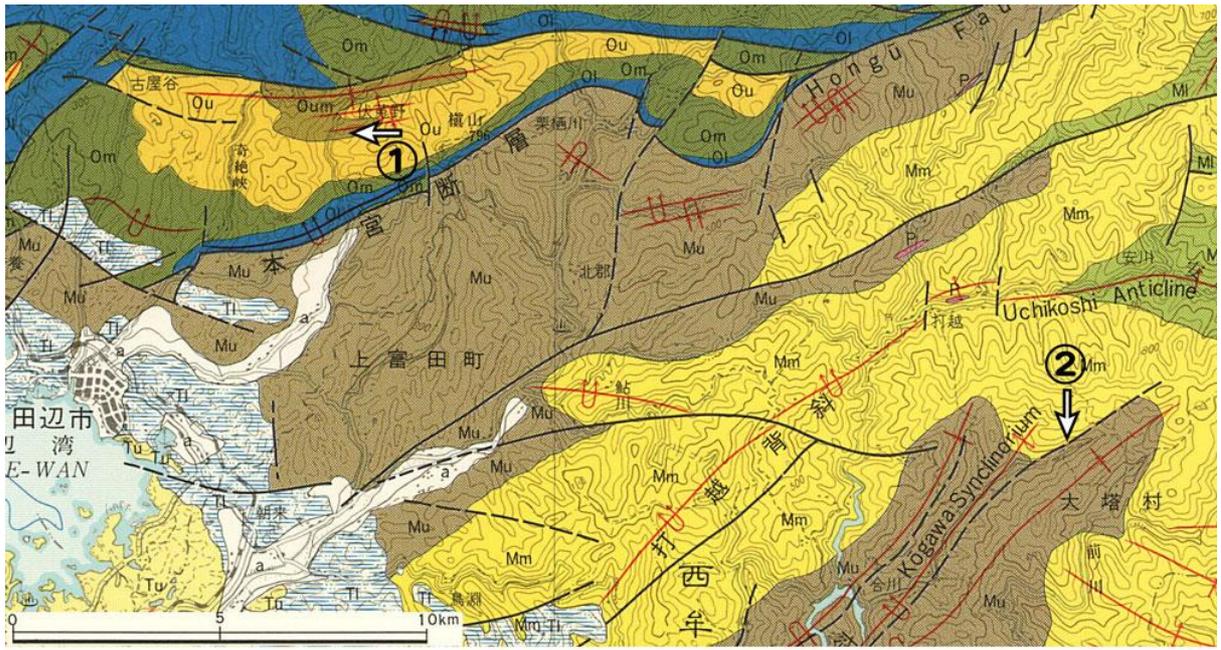
図 6 伏菟野周辺の地質図(20 万分の 1 地質図幅「田辺」(徳岡ほか, 1982) )

この付近では、これまでの研究から古第三紀の音無川層群の上部の砂岩(礫岩を含む)の上位に、砂岩泥岩互層があり、それらが褶曲するとされている(図 6)。

崩壊地周辺では、崩壊地に露出する泥岩優勢の細粒砂岩泥岩互層と、礫岩を伴う砂岩が分布する(写真 16)。砂岩に伴われる礫岩は、泥岩の角礫を多く含む礫岩で、細粒砂岩泥岩互層の上位に砂岩(礫岩を伴う)が分布する(写真 17)。砂岩及び礫岩には、細粒の砂岩泥岩互層より波長の長い地質図オーダーの褶曲が存在すると考えられるが、小断層で地層の向きが異なっている可能性も否定できない。崩壊地の東側の谷では、南側の砂岩と、崩壊地に分布する細粒砂岩泥岩互層との間に、これまで知られていなかった北東走向の数 10cm の破碎帯を伴う断層が認められた(写真 18)。この断層はこれまでの地質図では知られておらず、細粒砂岩泥岩互層と礫岩を伴う堅固な砂岩の分布に影響を与えたと考えられる。

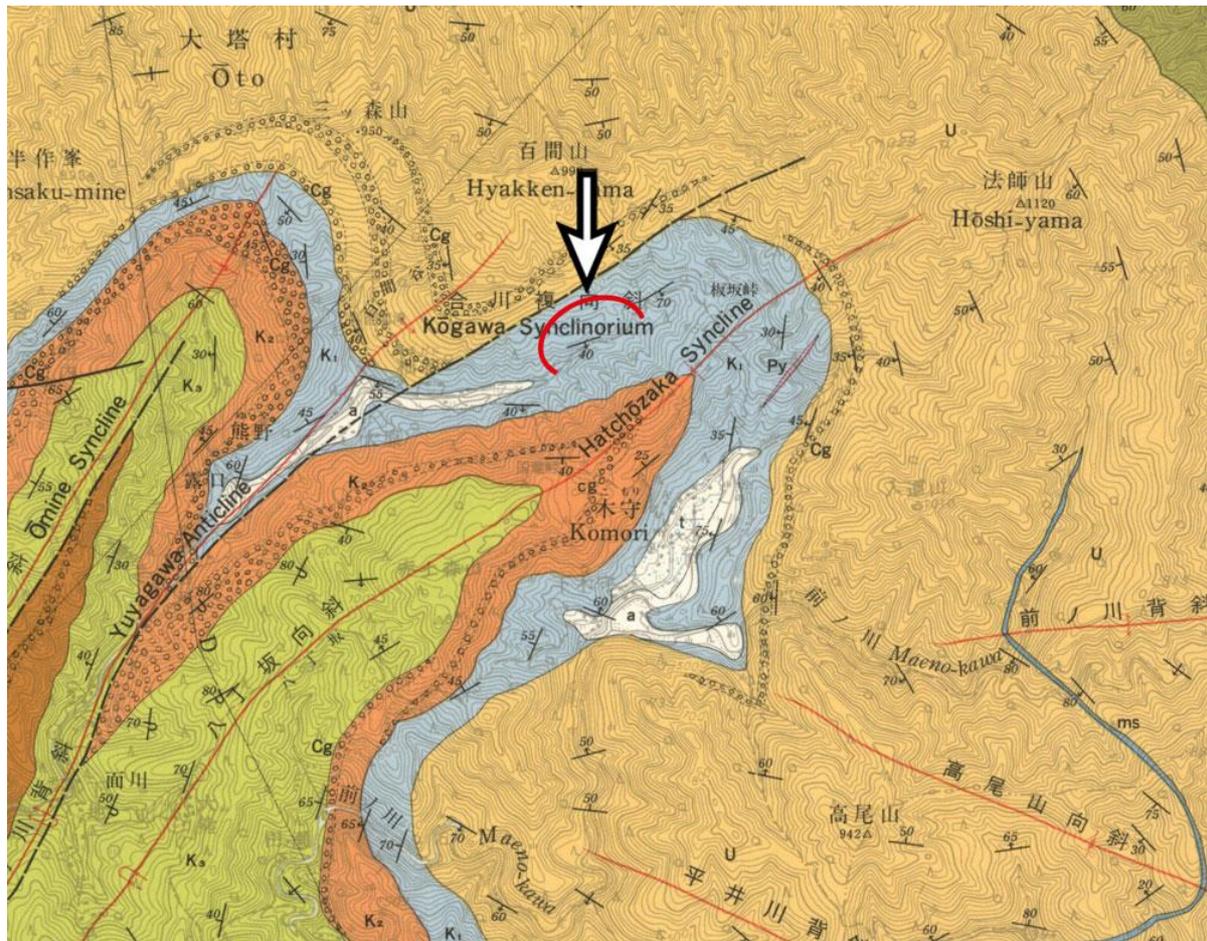
図7 5万分の1地質図幅「栗栖川」(鈴木ほか, 1979) [http://www.gsj.jp/Gtop/topics/kiihanto/map\\_04.jpg](http://www.gsj.jp/Gtop/topics/kiihanto/map_04.jpg)

本崩壊地付は始新世の牟婁層群からなる。岩相は砂岩及び泥岩片を多く含む礫岩と、層状の泥岩(写真19, 写真20)からなり、田辺市伏菟野の崩壊地の地質と似る。5万分の1地質図幅「来栖川」では、この付近の地質構造は八丁坂向斜の北翼で、泥岩部分になっている(鈴木ほか, 1979, 図7)。しかし現地調査では、崩壊地周辺で層状の泥岩が存在するのは谷沿いに限られ、谷の北側の斜面の大部分は砂岩であることが判明した(図8)。崩壊地西端下部では、北傾斜の逆転層で、層状泥岩が砂岩を整合関係で覆う露頭がある(写真21)。これらをもとに断面図(図9)に示すような南に転倒した褶曲構造が推定される。

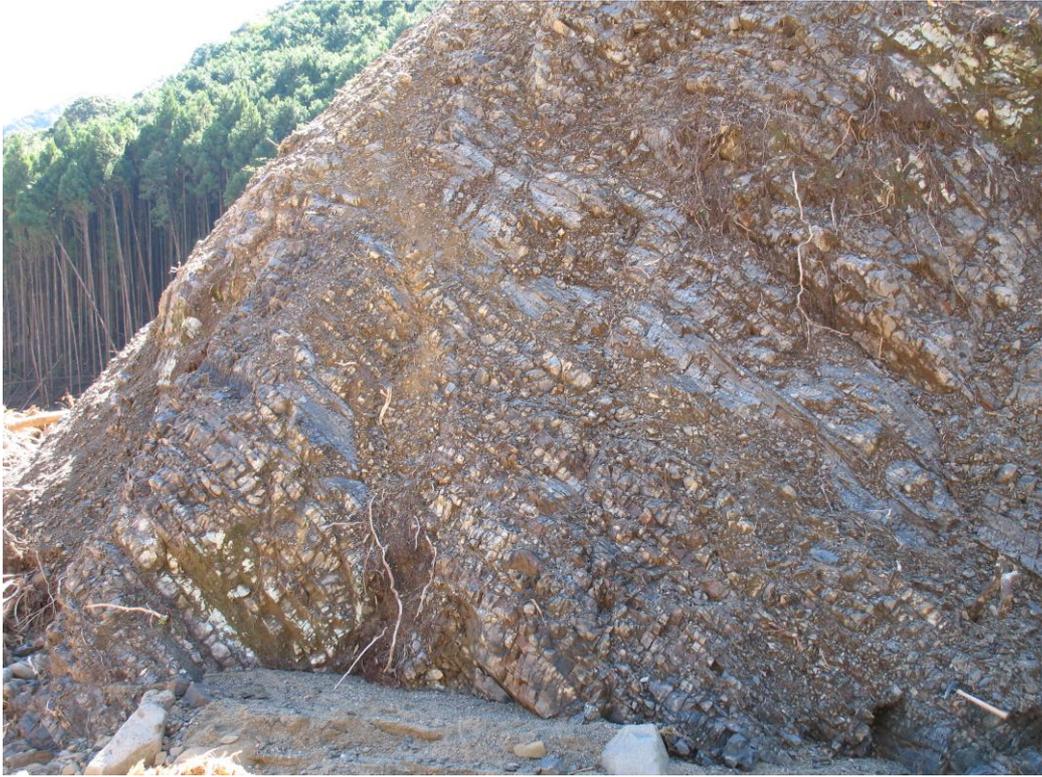
写真 19 熊野の層状泥岩. 土石流が小尾根を乗り越えた部分

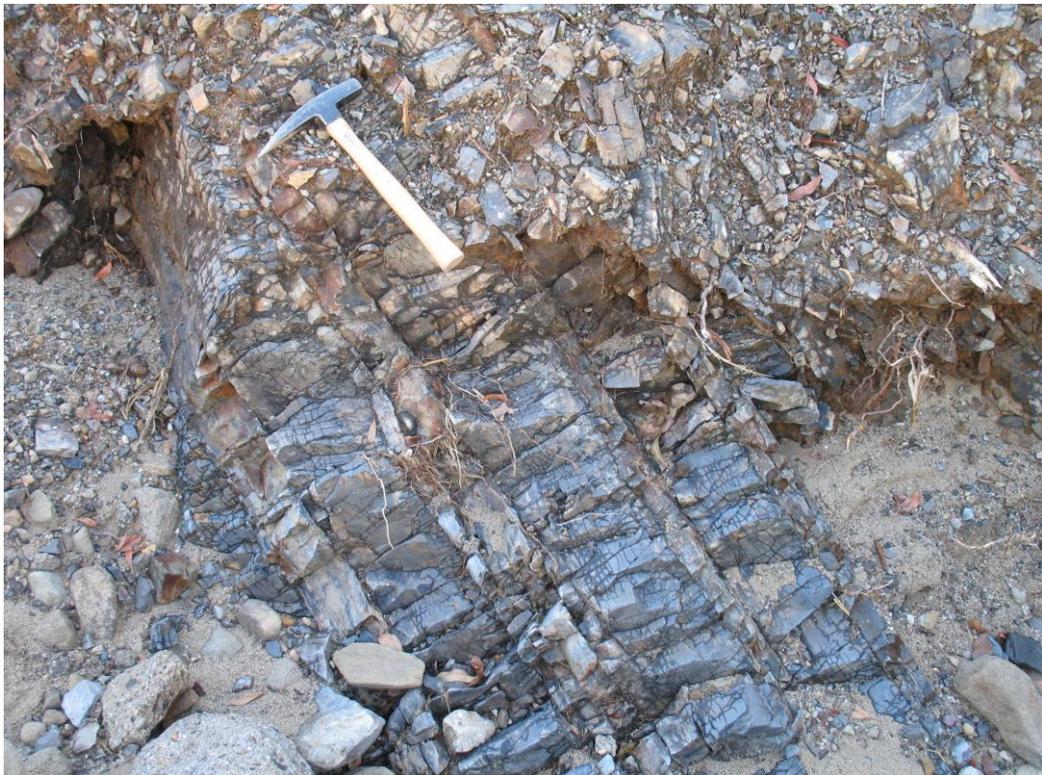
写真 20 熊野の層状泥岩の拡大. 写真 4-1 の拡大. 砂岩泥岩互層に見えるが、やや粗い泥岩と泥岩の互層である
