新潟縣西頸城郡  
柵口地之り調査報告

商工技官 小 出 博

昭和 23 年 9 月

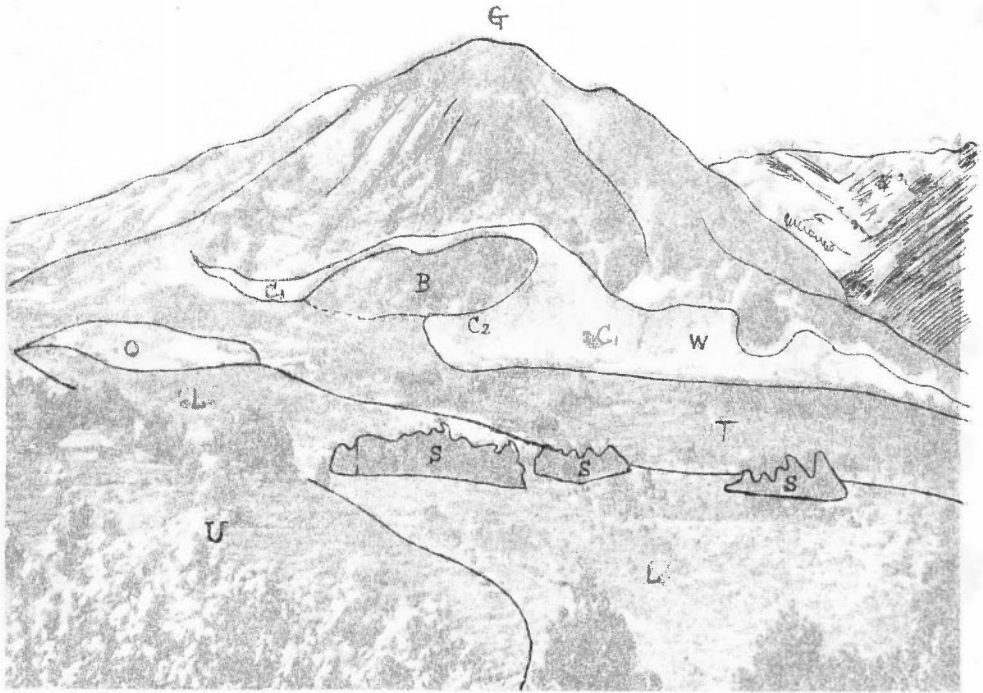
東側より「崩」高落より見た柵口地帯の地質全景  
 General view of Maseguchi landslide area from the east

G 権現岳 Gongen-lake. C<sub>1</sub>, C<sub>2</sub> 新しく出来た断崖 Cliff formed by denudation of its foreground. B 権現岳火成岩塊から分離された大きな岩塊 Large block of Gongen-lake igneous rocks separated from the main mass. W 権現岳と湖との間に権現岳登り用路のあつた所 Site of former climbing route to Gongen-lake. U 傾斜地帯 Zone of tilting. L 地帯 Zone of faulting. T 断層を受けぬ第三紀層地帯 Undisturbed Tertiary zone. O 大沢池 Onosuma. S 大沢池附近より 700 m 内外に下つて来た杉林 Edge of oak forest down about 700 m from Onosuma.

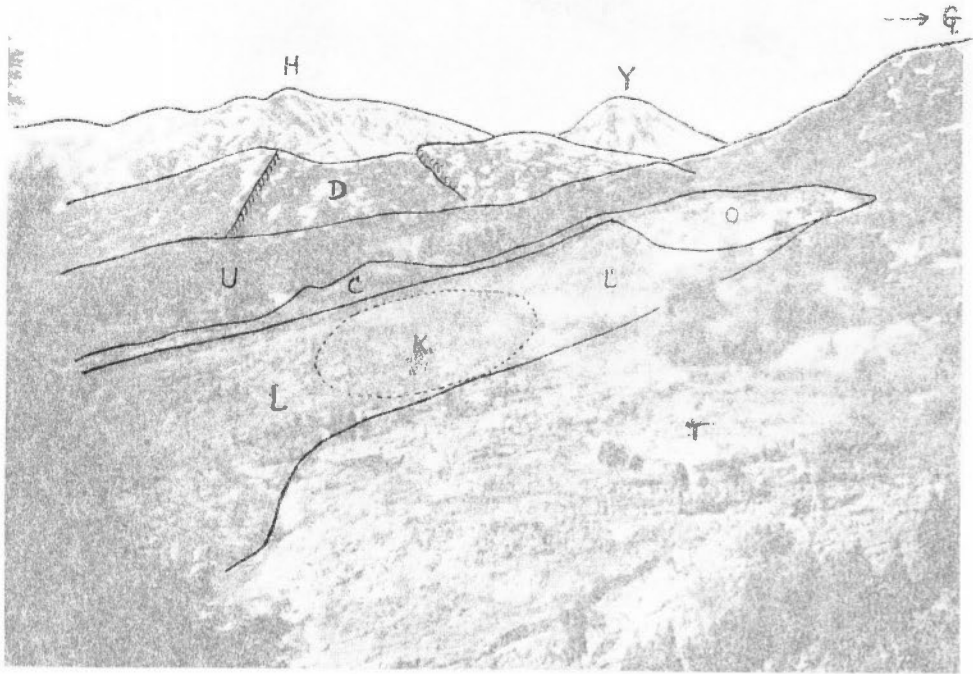
棚口地切り地域を北より見た圖  
 General view of Maseguchi landslide area from the north

G 棚電峯 Gougen-dake, Y 焼火山 Yake volcano, H 火打火山 Hinechi volcano,  
 T 未擾地帯 Zone of tilting, L 地切り地帯 Zone of landslide, O 尖稜岩 Outcrop,  
 C 地切り地帯南縁の粘土層をなす層の帯 of clayey beds forming the southern border  
 of the zone of landslide, U 地切り地帯の未擾地帯 Undisturbed Tertiary area,  
 K 高さ2-300mの山の小丘の地帯 A small hill of aces in area fallen down  
 about 300 m, O 陥没による地形の地形学 topography probably formed by depression.

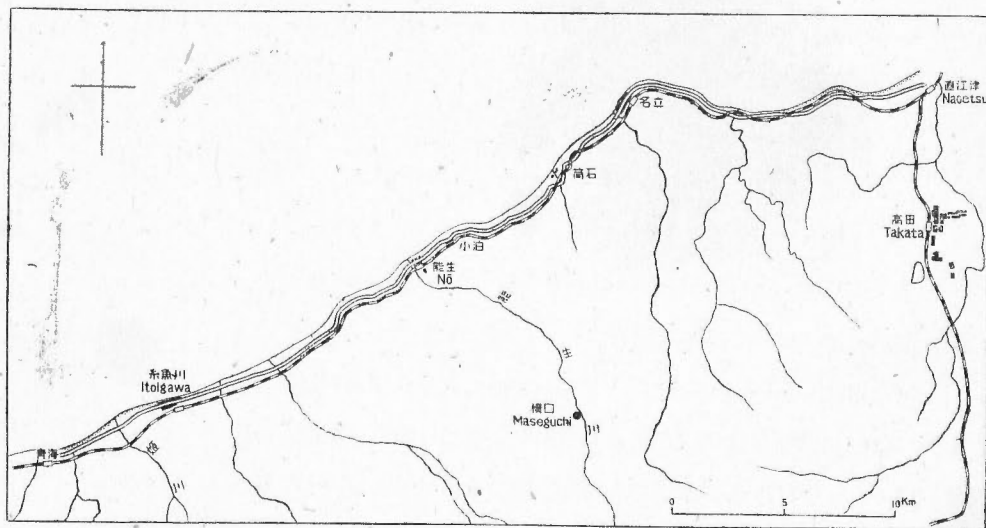
第 1 圖

たまたま昭和22年(1947)5月19日、新潟縣西頸城郡能生谷村字柵口(第1圖)に大規模な地

送りが發生し、幸い人畜には何等の被害もなかつたが、多くの家財・田畑に損害を與えた。筆者はこれが調査を命ぜられ、6月12日から約2週間現地調査を行つた。同じく命により同行した加々美時寛技官及び桑形久夫雇員は地形測量を、安室技官は記録寫眞の撮影を擔當した。その結果柵口地送りの發生に關する2, 3の解釋、並にこの解釋から得られた地送り後の對策に關して若干の結論に到達したので、一應茲に取り纏め報告する。

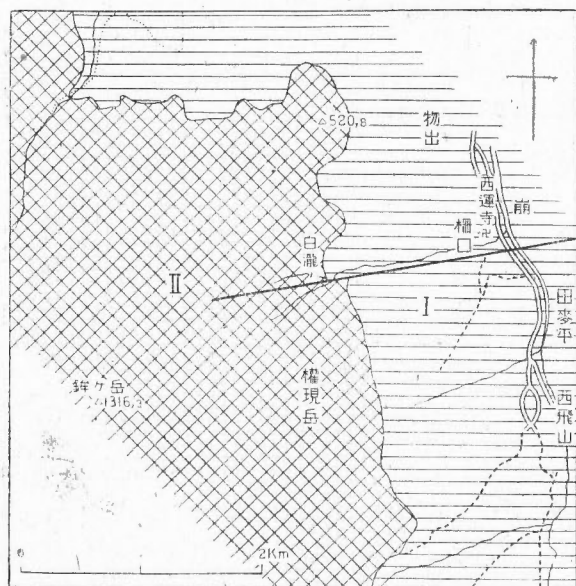
柵口附近の地質は極めて簡単で、第三紀層竝にこれを貫く玢岩質の火成岩體からなるものである(第2圖)。地理調査所発行5萬分之1地形圖「高田西部」に於いて、権現岳・白瀧附近の斷崖、及び急傾斜の西側山地は火成岩體からなり、東側の緩傾斜の山地は第三紀層からなっている。等高線の密度の急に變化する部分が常に兩者の境界となつている。

第2圖 I. 第三紀層 Tertiary formation  
II. 権現岳火成岩 Gongen-dake igneous rocks

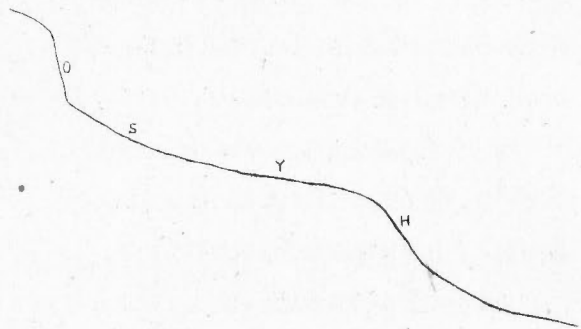
第 14 圖

O 大拔間 Ōnukema S 白池 Siro-ike  
Y 横道 Yokomichi H 春木場 Harukiba
