砂と砂浜の地域誌 (27)

阿武隈の海岸を訪ねる-相馬から広野へ

須藤 定久¹⁾

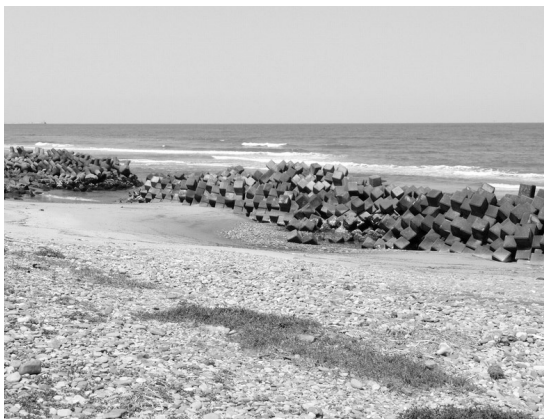
写真3 萱浜海岸. 護岸堤と離岸堤の間に砂礫の浜があり, 一部に砂の浜が残されています.

渋佐海岸から南へ1.2km, 萱浜という所で再び海岸を覗いてみました. そこにも松林の海側に高い護岸堤があり, その先に草が茂り始めた砂礫の浜が, その先にテトラポッドの列があり, その切れ目に小さな入り江と砂浜がありました(写真3).

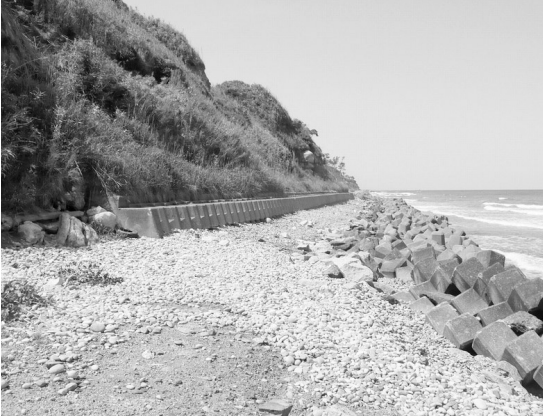
写真5 太田川河口北側の海岸。海蝕崖の下に護岸堤、テトラポッドの列が見られます。

河口の北は磯となっており, 崖の下にはテトラポッドが延々と並べられています(写真5).

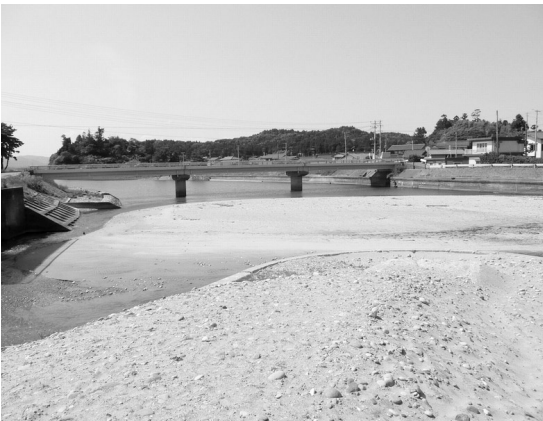
写真6 太田川河口部に堆積した砂礫。河口部にのみ多量の砂礫が見られます。

河口付近の太田川の川原には, たっぷりの砂礫の堆積が見られました(写真6). 太田川の中流には横川ダムがありますが, まだまだ砂礫の流量は多いようです.

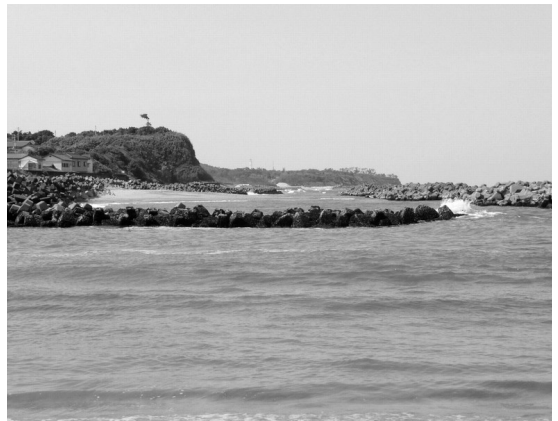
写真8 小高川河口北側の海岸。ここにも海蝕崖の下に護岸堤、テトラポッドの列が見られます。

河口の北側は、ここでも磯となっており、崖下にはテトラポッドの列が続いていました(写真8)。

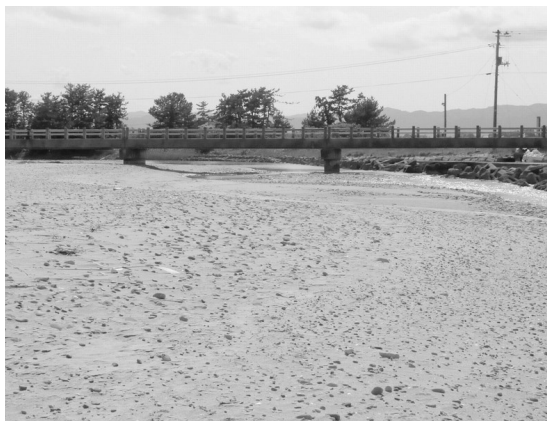
写真9 小高川河口部. ここにも多量の砂礫が堆積しています.

テトラポッドの誘導堤で太平洋へと導かれる小高川の河口部には砂礫がたっぷりと堆積していました(写真9)。小高川は浜通平野の台地を削って流下する川です。大量の砂礫はどこからやってくるのでしょうか？

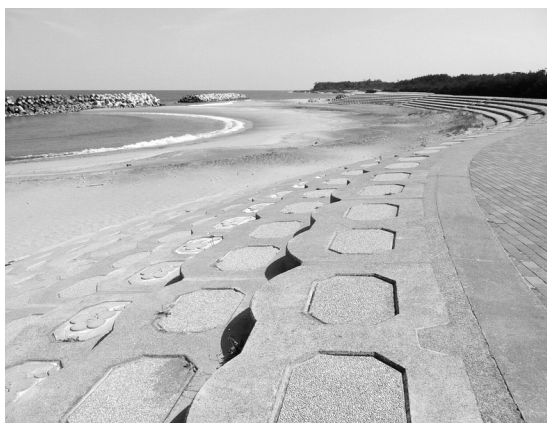
写真10 村上海岸の人工海浜. 湾曲した護岸の先に人工海浜が造られています.

河口の南側には村上海岸海水浴場があります。長さ1,050mの階段状の湾曲した護岸堤とテトラポッドを並べた長さ110mの離岸堤7基で守られた人工海浜が広がっていました(写真10)。

この人工海浜は、高い護岸堤を壊して、階段状の護岸と人工海浜とが整備されたようです。まだ地形

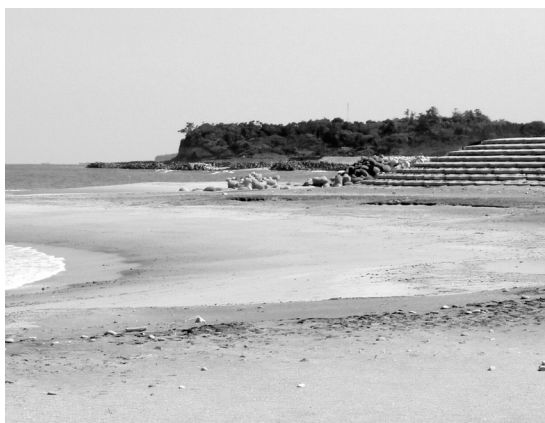
写真12 人工海浜の南. 護岸堤とテトラポッドの並ぶ浜が続いているようです.

人工海浜の南側には、小高川と海の間には松林と砂浜が続いていますが、ここでも、松林と海の高い護岸堤があり、その先にわずかに残された草が茂り始めた砂礫の浜、そしてその先にテトラポッドの列が延々と続いているようです(写真12)。

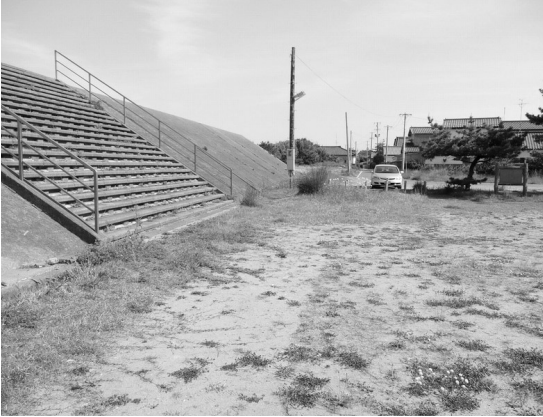
写真13 高い護岸堤。民家の2階の屋根ほどの高い護岸堤がどこまでも続いています。

やはり、松林の海側には2階の屋根ほどの高い護岸堤が築かれ、その先には疲弊しきった浜とテトラポッドの列が延々と続いていました。砂浜には近づけませんでした(写真13, 14)。

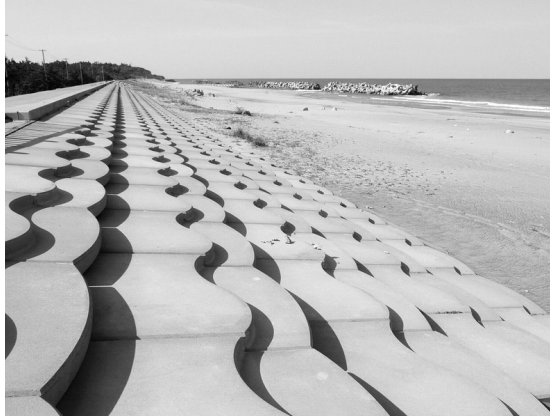
写真15 「マリンパークなみえ」の北側には、離岸堤に守られた砂浜が続いています。

階段状の護岸の先には河口から北へ延びる長さ約1kmに及ぶ砂浜が広がっています。河口のすぐ北にある海水浴場付近には、請戸川から流下する砂礫が、河口の南側にある請戸漁港の防波堤の影響で堆積するためか、広い砂浜となっています。しかし、すぐ北側から砂浜は狭まり、離岸堤で守られているようです。

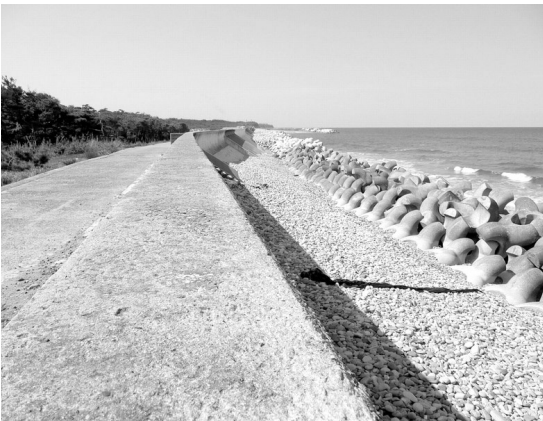
写真14 護岸堤の先。狭い砂礫の浜の先にテトラポッド列が続き、荒波が打ち寄せていました。

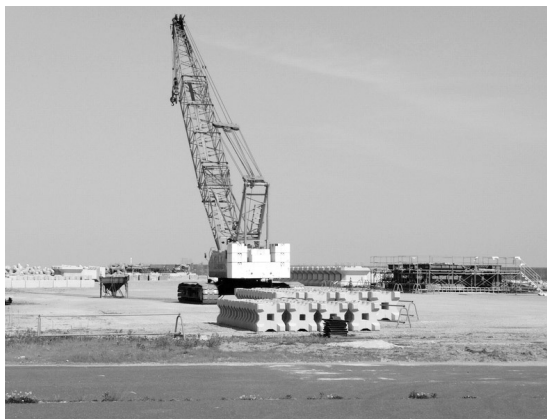
写真17 請戸漁港. テトラポッドが並べられ, 漁港の拡張が進められているようです.

河口の南側には請戸漁港があり, 大がかりな拡張工事が進められています(写真17). 漁港から南1.5kmほどの中浜海岸に出てみました.

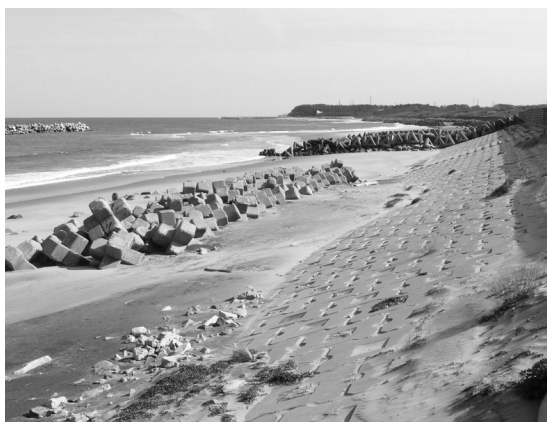
写真18 中浜海岸. 緩傾斜護岸の下に離岸堤が造られ, わずかに細かい砂の浜が残っています.

ここでも松林の海側には高い護岸堤が築かれ, その先には疲弊しきった浜とテトラポッドの列がありました(写真18).

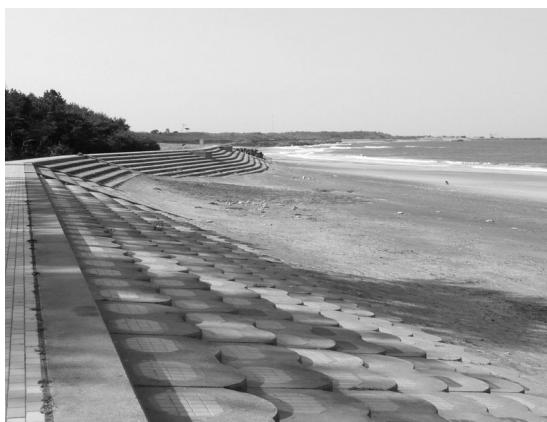
写真20 階段状護岸が整備され, その先にヘッドランドと離岸堤に守られた浜があります.

海岸の松原に沿ってさらに南へ1kmほど南下すると前田川河口の南側, 小高い丘の麓に双葉海水浴場があります. 海側に張り出したヘッドランド(突堤)と階段状の緩傾斜護岸とが造る角地に, 離岸堤で守ら

れた三角形の砂浜が広がっていました(写真20)。

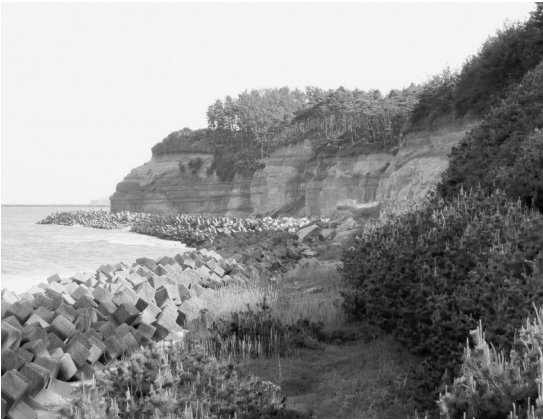
写真22 双葉海岸南側の海蝕崖。浸食を防ぐために大量のテトラポッドが投入されています。

この海水浴場から南側は磯となっており、高さ20mを越える海蝕崖が眺められます(写真22)。海水浴場から台地に登り、南下すると福島第1原子力発電所です。それを迂回して、しばらく台地上を南下すると間もなく熊川の河口に達します。

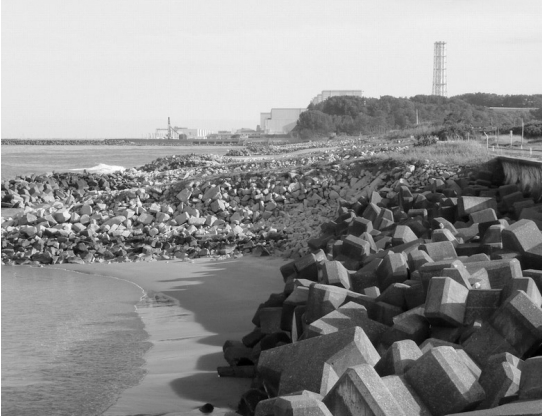
写真29 富岡漁港南側の海岸。テトラポッドの間に砂浜が残っています。後は福島第2原子力発電所。

があり、富岡海水浴場となっているようです。ここから南へ2kmほど、かつての砂浜が続きますが、すっかり自然の浜は失われていました。護岸堤とその足元に並べられたテトラポッド群が南に隣接する福島第2原子力発電所の方へと延々と続いていました(写真29)。

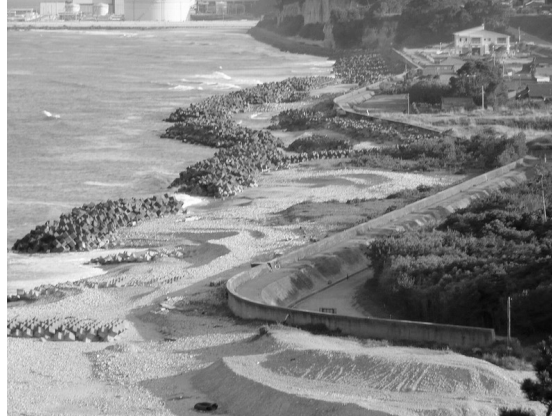
写真31 天神岬から見た木戸川河口部の海岸。高い護岸堤とテトラポッドの列が見られます。

まず、展望台直下の木戸川河口には、豊富な砂利の堆積が見られました。その先、木戸川河口の南側の海岸に目を転じると、松林の海側に高い護岸堤があり、その海側にはテトラポッドが格子状に並べられ、あちこちに砂礫の浜が残り、ある部分は草に覆われているようです(写真30, 31)。かつては「白砂青松」の浜であったのですが、その面影は探し出すことができません。

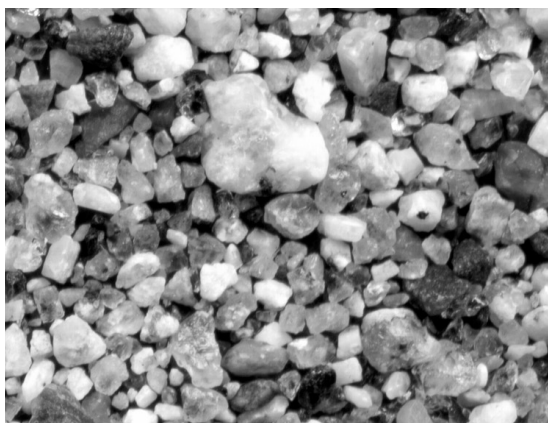
写真33 木戸川河口部の砂。花崗岩起源の粗い砂です。(画面の上下が約1cm)。

礫浜の中に点在する砂浜の渚の砂は、径～4.5mm、淡灰色の分級不良な砂礫でした。構成粒子は、石英・砂岩・チャート・長石・貝殻片などで、円磨度はやや良好でした(写真33)。
